DESLIZAMIENTO EN TALUD ARTIFICIAL PARA OBRAS DE CONSTRUCCIÓN DEL RELLENO SANITARIO MORROMPULLI, RUTA T-60, COMUNA DE VALDIVIA, REGIÓN DE LOS RÍOS.

INFORME TÉCNICO

SUBDIRECCIÓN NACIONAL DE GEOLOGÍA

2024

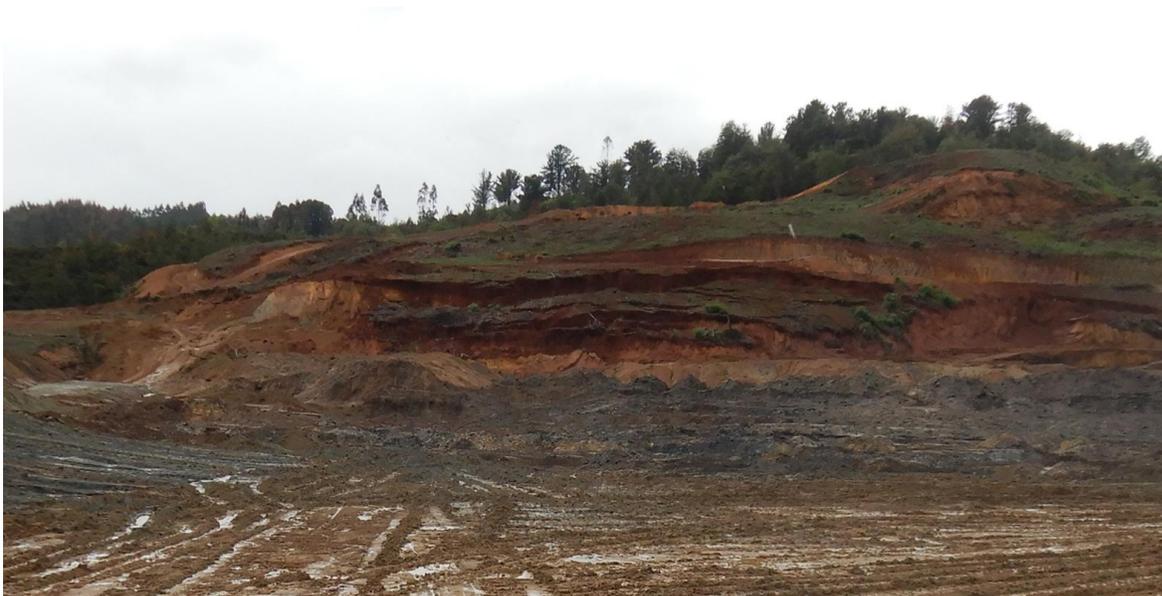
Portada: Vista frontal hacia el noreste del talud afectado por el deslizamiento multirrotacional.

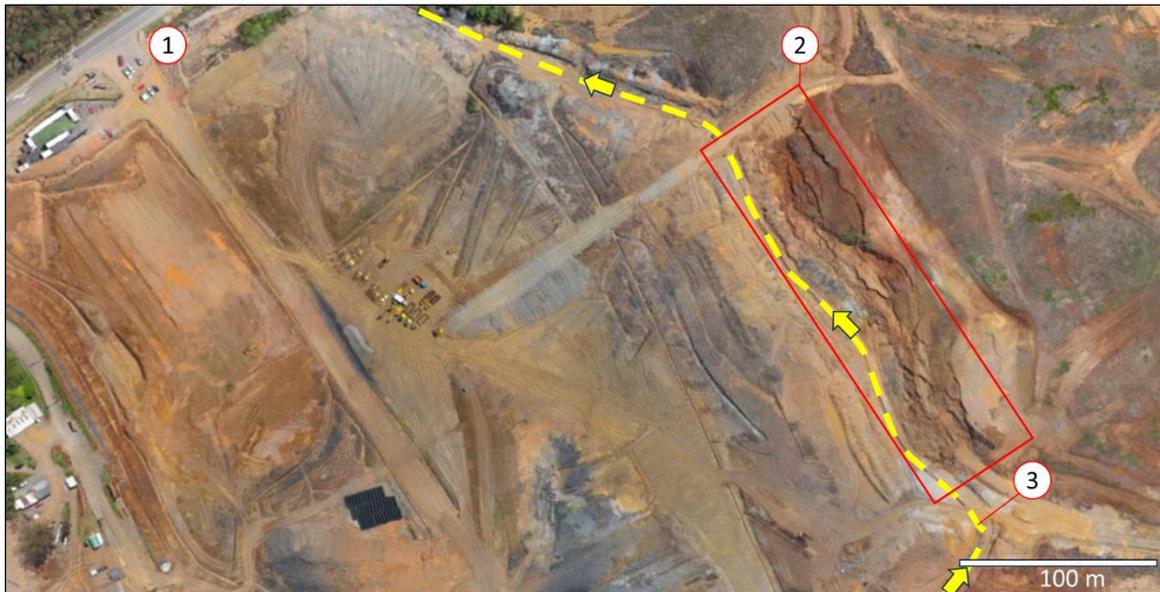
La remoción es de geometría elongada de 200 m de largo, 10 m de altura y 40 m de ancho, forma varios escalones separados por fallas, desplazados entre sí unos 2 m en la vertical. Comprende un área cercana a los 8.000 m² (Fig. 5 y 6).

La remoción afectó un camino y un curso de agua existente en el lugar, además paralizó las obras del relleno sanitario e implicó planes de rediseño de este, lo cual podría reducir la vida útil del mismo.

FIG. 5. Imagen aérea general del proyecto de relleno sanitario Morrompulli. Ortomosaico gentileza de la Delegación Presidencial Regional de Los Ríos. 1. Zona de acceso. 2. Zona del deslizamiento. 3. Curso de agua que bordea el deslizamiento, flechas amarillas indican la dirección del flujo de agua.

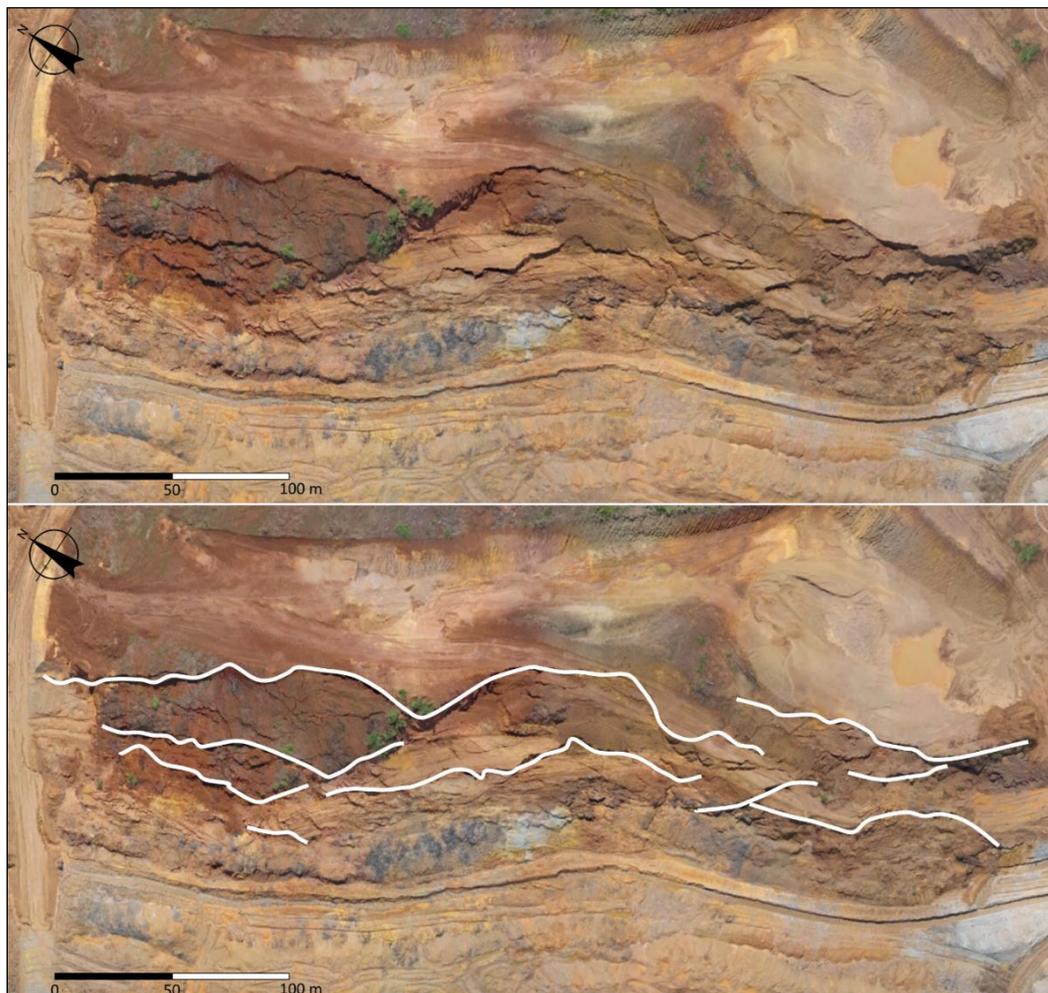
FIG. 6. Vista en planta de la zona del deslizamiento. En la figura inferior se simbolizan en líneas blancas los principales escarpes del deslizamiento, que limitan la parte superior de cada uno de los bloques que componen el depósito del deslizamiento.

Se recomienda a la empresa a cargo de ejecutar las obras, no seguir excavando el talud ni hacer retiro del material movilizado hasta contar con un estudio de ingeniería que defina las medidas de mitigación necesarias para garantizar la estabilidad de la ladera, esta recomendación tiene por objetivo evitar el retroceso de la corona del deslizamiento. Esto no impide que se continúe habilitando la cubeta para dar inicio al proyecto en la fecha programada, pero considerando una capacidad menor a la del diseño original.

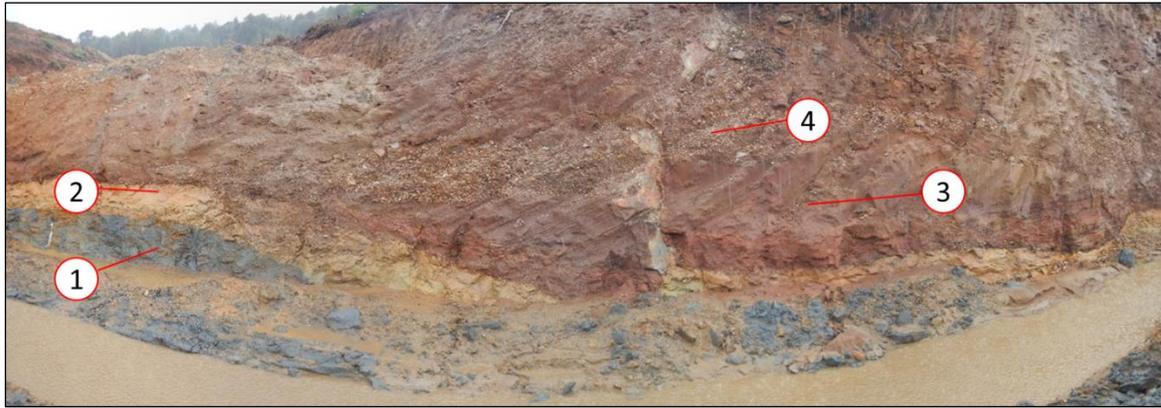
En términos generales, la sucesión observada es de unos 10 m de espesor, los estratos que la componen son principalmente conglomerados y areniscas pobremente consolidados, de proveniencia de rocas metamórfica (cuarzo y micas), dispuestos de manera subhorizontal. Hacia la base existe un nivel de fangolitas micáceas de color negro con abundante materia orgánica, vetillas de carbón y restos carbonosos, además existen estratos de fangolitas grises, estos estratos son más impermeables que los conglomerados y arenas que están depositados sobre ellos, impidiendo el flujo vertical de agua, este hecho se pone de manifiesto en la existencia de varias vertientes que brotan sobre las fangolitas. Estas fangolitas grises constituyen el nivel de despegue del deslizamiento (Fig. 7).

FIG. 7. Fotografía de afloramientos rocosos en el proyecto. Vista de los estratos sedimentarios que constituyen los suelos del relleno sanitario ubicados inmediatamente al sur del sector donde ocurrió el deslizamiento. 1. Fangolitas micáceas con abundante materia orgánica y restos de carbón. 2. Arcillolita color ocre de espesor variable, probablemente ceniza. 3. Areniscas gruesas con estratificación cruzada de alto ángulo. 4. Conglomerado en estructura de lente.

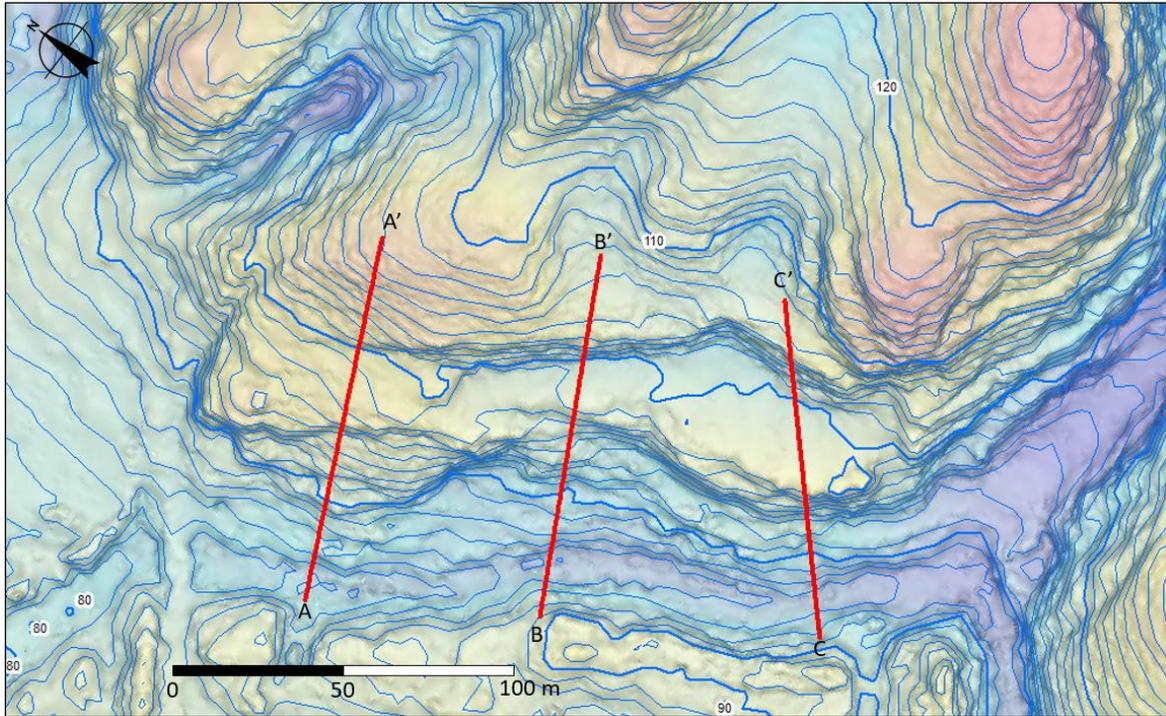
La delegación presidencial de Los Ríos utilizó un vuelo aerofotogramétrico con dron para generar un modelo de elevación digital y un ortomosaico de la zona afectada por el deslizamiento. A partir de estos datos, se construyeron tres perfiles topográficos. El análisis de estos perfiles reveló que el depósito de la remoción en masa tiene una pendiente de aproximadamente $18,5^\circ$, que equivale a una relación de talud de $H:V=3:1$. El escarpe del deslizamiento, por su parte, tiene una pendiente de aproximadamente 55° , que equivale a una relación de talud de $1:1$ (Figs. 8 y 9).

FIG. 8. Modelo de elevación digital obtenido con dron del deslizamiento. Curvas de nivel cada 1 m. En calipso se indican las trazas de los perfiles topográficos de la Fig. 9 (gentileza de la Delegación Presidencial y Ministerio de Medio Ambiente de Los Ríos).

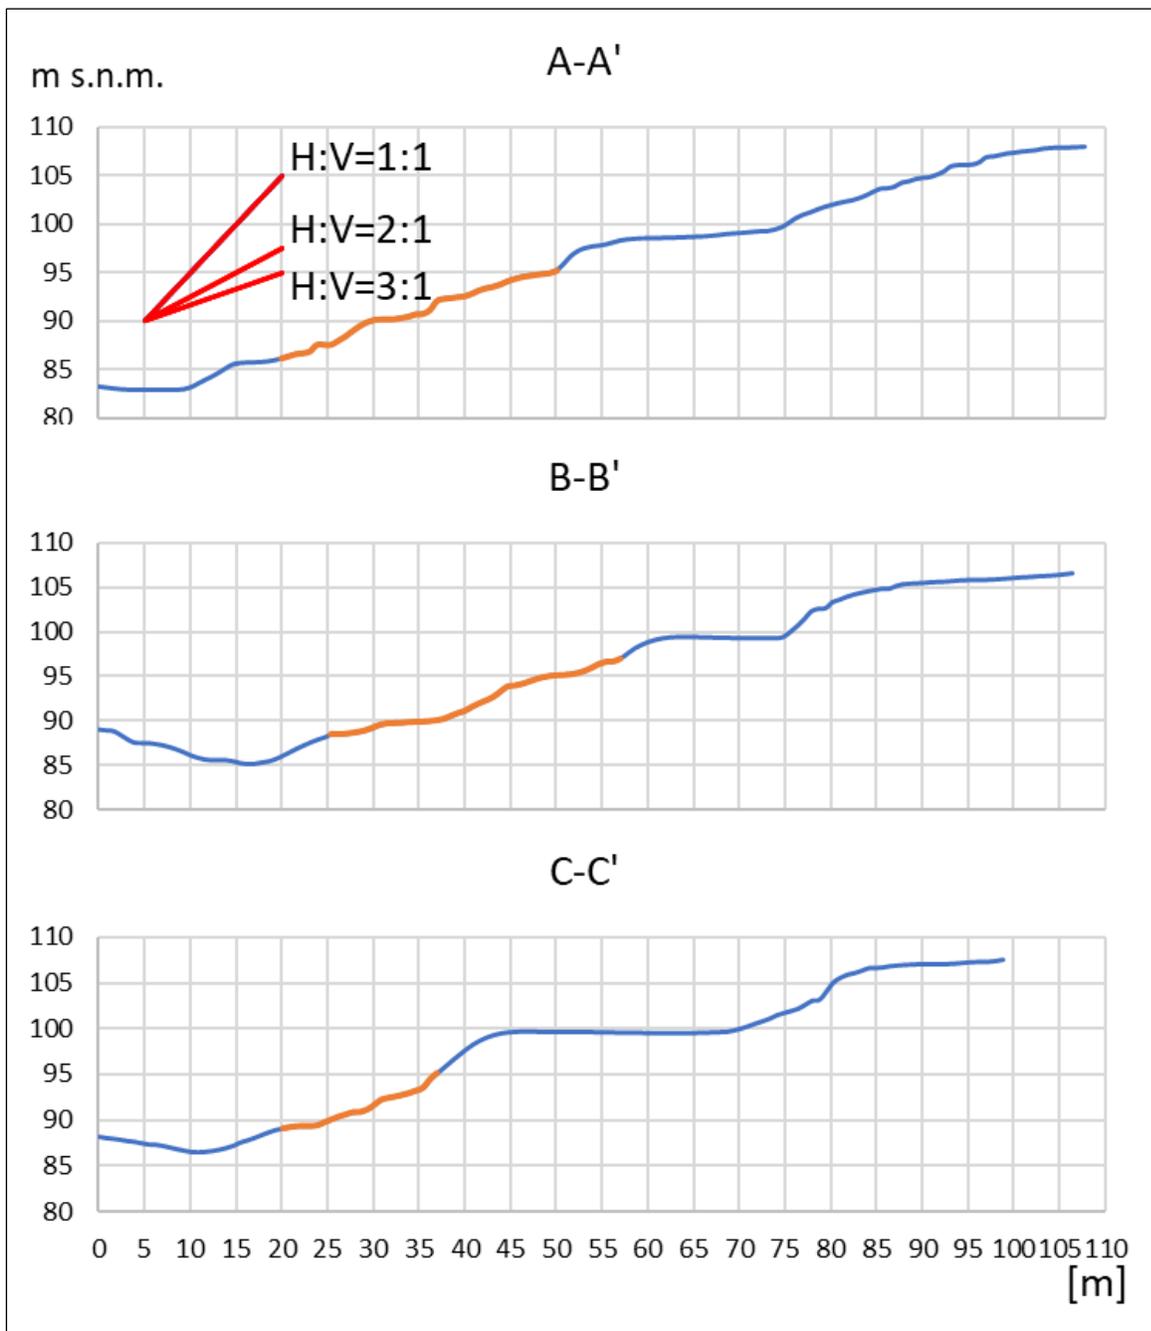
FIG. 9. Perfiles topográficos de la zona de deslizamiento. En línea azul se indica perfiles topográficos de la figura 8, en línea naranja, el tramo del perfil afectado cubierto por el depósito del deslizamiento. Rectas rojas inclinadas se han dejado como referencia de la relación horizontal (H) y vertical (V) para distintas pendientes.

La remoción en masa ocurrida es de tipo deslizamiento multirrotacional y el factor que la desencadenó fue la precipitación normal invernal. El depósito del deslizamiento quedó con una relación de pendiente cercana a H:V=3:1.

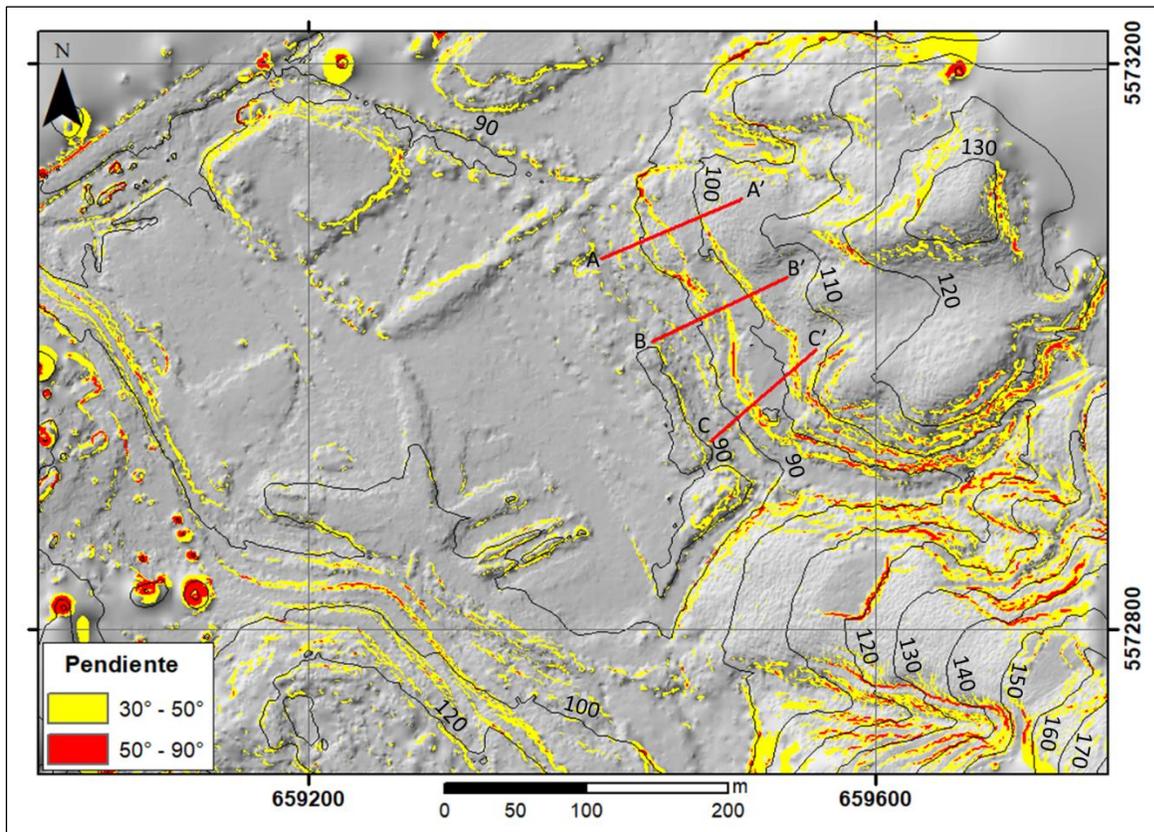
Una revisión de las laderas y taludes en el entorno del vaso (Fig. 10) revela varios sectores con pendientes similares o superiores a las de la ladera afectada por el deslizamiento. Estos sectores son susceptibles a presentar problemas de estabilidad.

FIG. 10. Mapa de pendientes en el parte área del proyecto. Líneas rectas rojas indican ubicación de perfiles detallados en Figs. 8 y 9.

Al revisar el área general del proyecto se distinguen otras zonas de laderas empinadas propensas a generar remociones en masa de tipo deslizamiento (Fig. 10). Estas zonas

deben ser estudiadas para realizar las obras de mitigación necesarias para evitar nuevas remociones en masa.

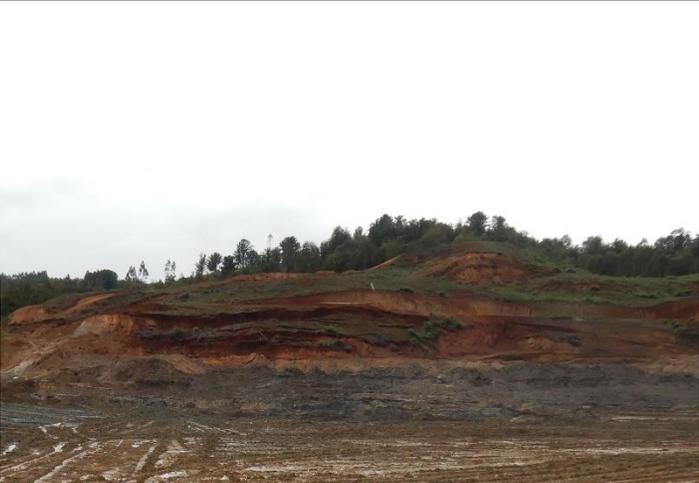
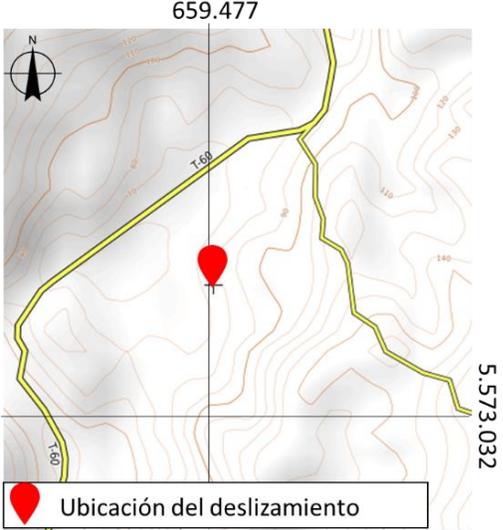
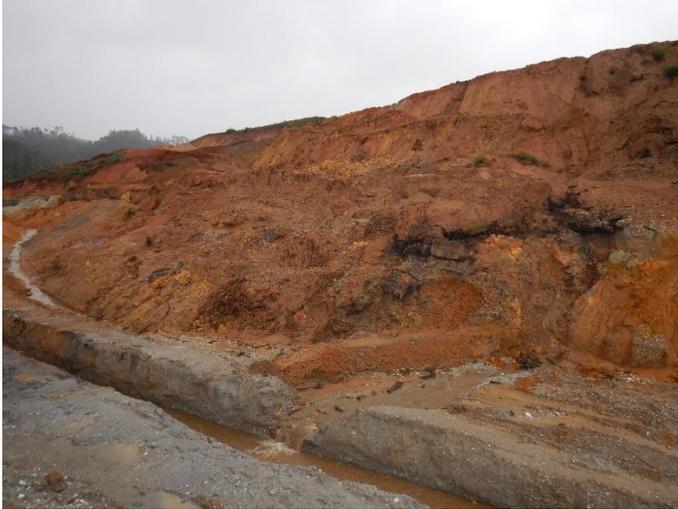
Descripción de la remoción en masa de tipo deslizamiento multirotacional de suelo observada el 17-11-23	
<p>Día Evento: Agosto, 2023</p> <p>Desencadenante: Precipitaciones. Excavación al pie del talud</p> <p>IDENTIFICACIÓN: Deslizamiento en talud artificial realizado para las obras de construcción del Relleno Sanitario Morrompulli, ruta T-60, comuna de Valdivia, Región de Los Ríos.</p> <p>TIPO: deslizamiento multirotacional de suelo</p> <p>ANTECEDENTE: Presentación de empresa a cargo de faena el día 16/11/23.</p> <p>Estado Activa</p> <p>Área (orden) 12.000 m² (aprox.)</p> <p>Ubicación Relleno Sanitario Morrompulli, a un costado de la ruta T-60, localidad de Morrompulli, comuna de Valdivia, Región de Los Ríos.</p> <p>Coordenada de referencia 659.477 m E y 5.573.032 m S (UTM-WGS84 H18)</p>

Conclusiones y recomendaciones	
<p>Los factores que condicionaron el deslizamiento fueron el tipo de suelo y la intervención antrópica: eliminación de cubierta vegetal, modificación de geometría de la ladera. El factor que desencadenó el deslizamiento fue la precipitación normal.</p> <p>Se recomienda al titular del proyecto solicitar un estudio de ingeniería de estabilidad de ladera, a la brevedad posible, para establecer la geometría que debe tener el talud bajo condiciones de precipitaciones normales e intensas (escenario de cambio climático) propias de la región de Los Ríos, y condiciones dinámicas (sismos), además de proponer las medidas de mitigación que deben ser ejecutadas.</p> <p>Se recomienda al titular del proyecto realizar un estudio hidrogeológico del sector, con el fin de establecer un plan de manejo de las aguas freáticas con el fin de disminuir la condición inestable de las laderas y taludes del relleno sanitario.</p> <p>Sobre la base de los resultados obtenidos de dichos estudios, se puede rediseñar el proyecto o mantener el diseño original.</p> <p>Se recomienda a la empresa a cargo de ejecutar las obras, <u>no</u> seguir excavando el talud ni hacer retiro del material movilizado, para evitar el retroceso de la corona del deslizamiento. Esto no impide que se continúe habilitando la cubeta para dar inicio al proyecto en la fecha programada, pero considerando una capacidad menor a la del diseño original.</p>
