Determinación de la profundidad de daño en estructuras de hormigón post-incendio.

M.C. Alonso¹, V. Flor Laguna¹

La evaluación de las estructuras de hormigón afectadas por fuego debe permitir la comprensión de lo que ocurrió durante el incendio y el desarrollo de criterios racionales para la posterior evaluación de la seguridad de la estructura, con el fin de poder decidir sobre su futura reparación o demolición. En el presente trabajo se ha identificado la heterogeneidad en la distribución de los daños y se ha determinado la profundidad del hormigón afectado por el fuego en tres tipologías de estructuras afectadas por incendios de diferente intensidad. El estudio ha permitido determinar el gradiente de temperaturas alcanzado en el hormigón. También se ha determinado la profundidad máxima de hormigón que alcanza la temperatura crítica de 500 °C. Por último, se propone un protocolo para la evaluación de daños en las estructuras de hormigón afectadas por el fuego incluyendo métodos no destructivos y destructivos y un análisis de daño a nivel micro y macro de la estructura.

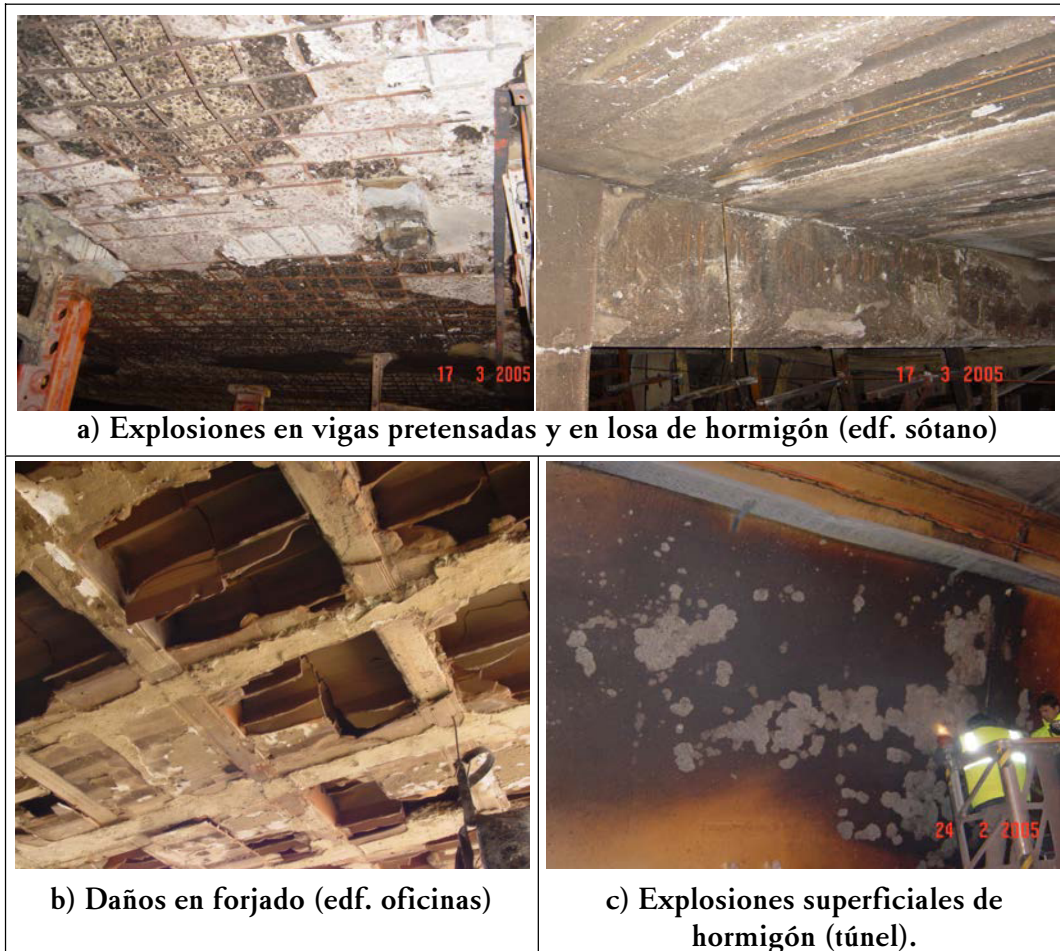
La inspección visual se utilizó para evaluar el daño aparente, por ejemplo, la distribución de las zonas de hormigón que habían sufrido explosión, como las que se muestran en la Figura 1, en vigas y losa del edificio subterráneo, en forjados de edificio de oficinas y en el túnel.

Figura 1. Daños en elementos de hormigón después del incendio.

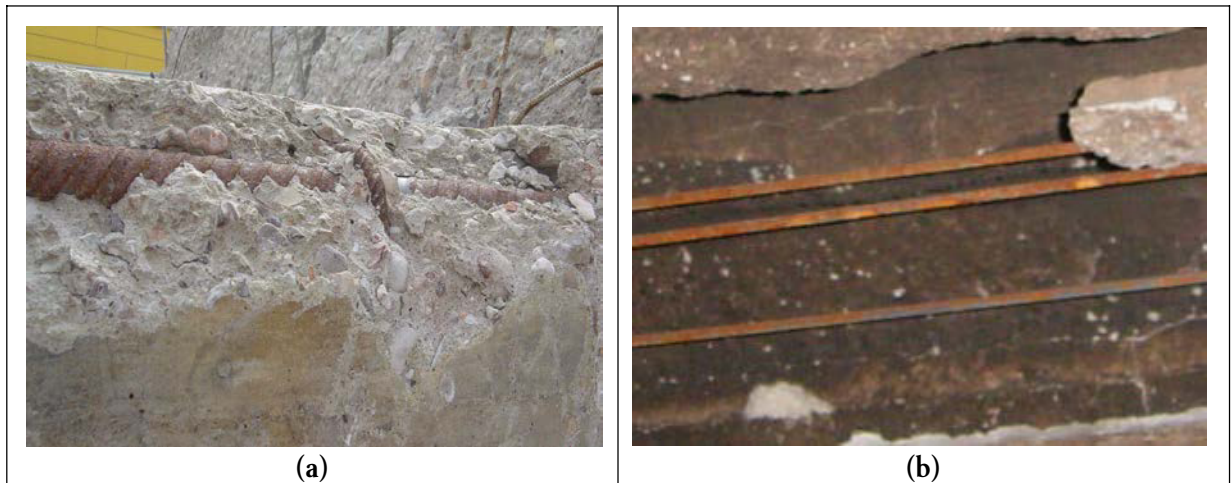
También las esquinas de los pilares y vigas son puntos críticos de explosión, como se muestra en la Figura 2, una de las causas a las que se atribuye este deterioro es que el fuego afecta por dos caras simultáneamente, llegando a producirse tensiones asimétricas, como propone (Jau, 2008), que junto a los procesos de degradación química llevan al fallo del hormigón.

Los elementos de hormigón pretensado, son muy sensibles a los gradientes de temperatura generados durante un incendio y pueden verse sometidos a explosiones que llegan a destruir parcial o totalmente el hormigón e incluso romper los cables pretensados. La explosión se podría desarrollar en varias etapas: una primera fase que lleva al saltado del recubrimiento de hormigón debido a los gradientes térmicos y pérdida del confinamiento comprimido del hormigón que dejaría los cables expuestos directamente el fuego, aumento brusco de la temperatura en el alambre, y rotura de cables debido a la pérdida de ductilidad del acero expuesto a alta temperatura, como se muestra en la Figura 2, indica que la temperatura a nivel de la armadura ha alcanzado valores superiores a 500 ° C.

Figura 2. a) Armadura expuesta en esquina en viga. b) Explosión en vigueta pretensada y acero expuesto tras saltado del recubrimiento.

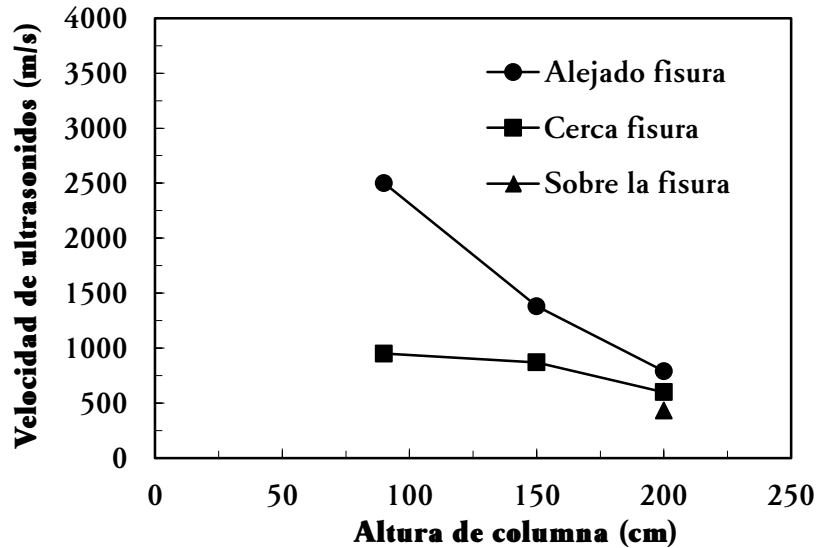
intensidad de fisuración. Estas medidas ponen en evidencia que las variaciones bruscas en la intensidad de fisuración se corresponden con bajas velocidades de ultrasonido. Sin embargo, no se puede deducir directamente a partir de estas medidas que la penetración de los daños y la profundidad de alteración del hormigón haya dado lugar a la alteración química e irreversible de los componentes del hormigón debido al incendio, para ello es preciso recurrir a otro tipo de ensayos.

Figura 3. Velocidad de ultrasonidos en pilares dañados por el fuego, edificio sótano. Influencia de la presencia de fisuras y altura del pilar.

La observación del hueco dejado por el testigo ha ayudado a identificar la propagación de fisuras internas no visibles en la evaluación in-situ, lo que ha permitido explicar la caída de velocidad observada con las medidas de ultrasonidos descritas en la Figura 3.

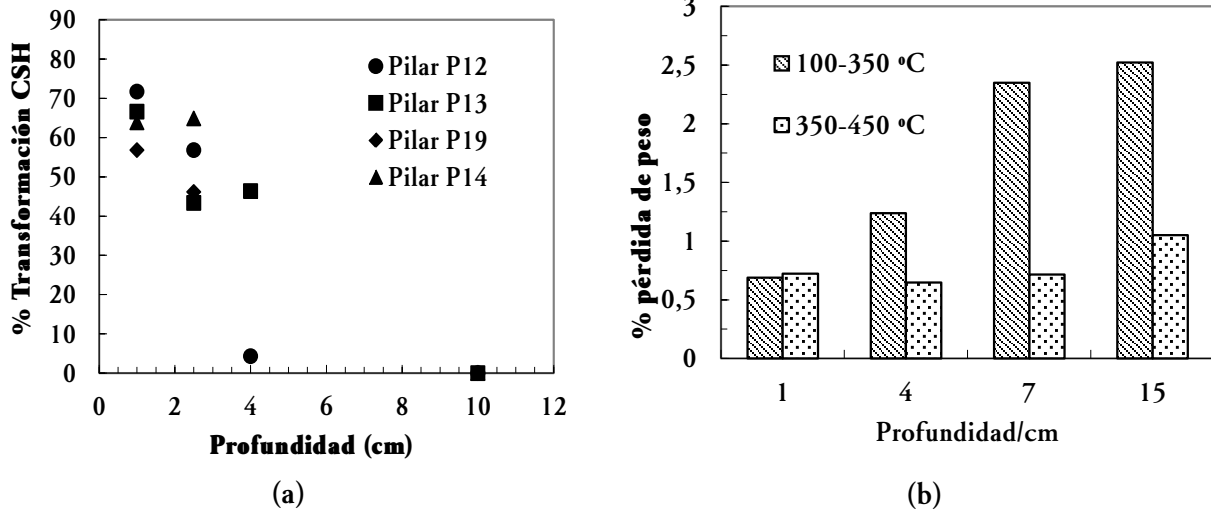
Figura 4. Profundidad de la alteración de la pasta en testigos de hormigón a varias profundidades en pilares de varias plantas, edificio de oficinas (a), edificio sótano (b).

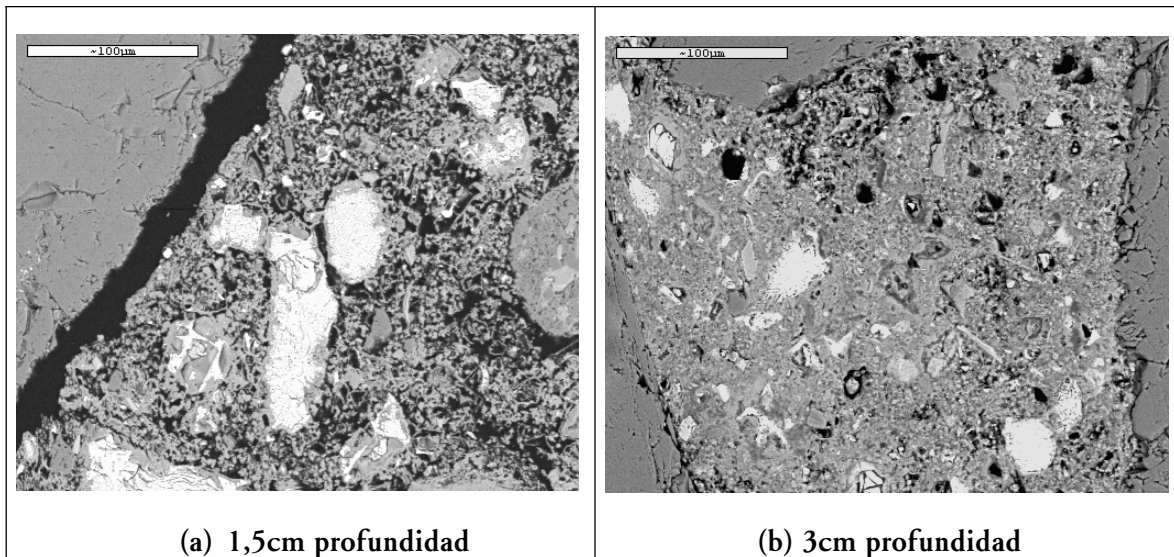
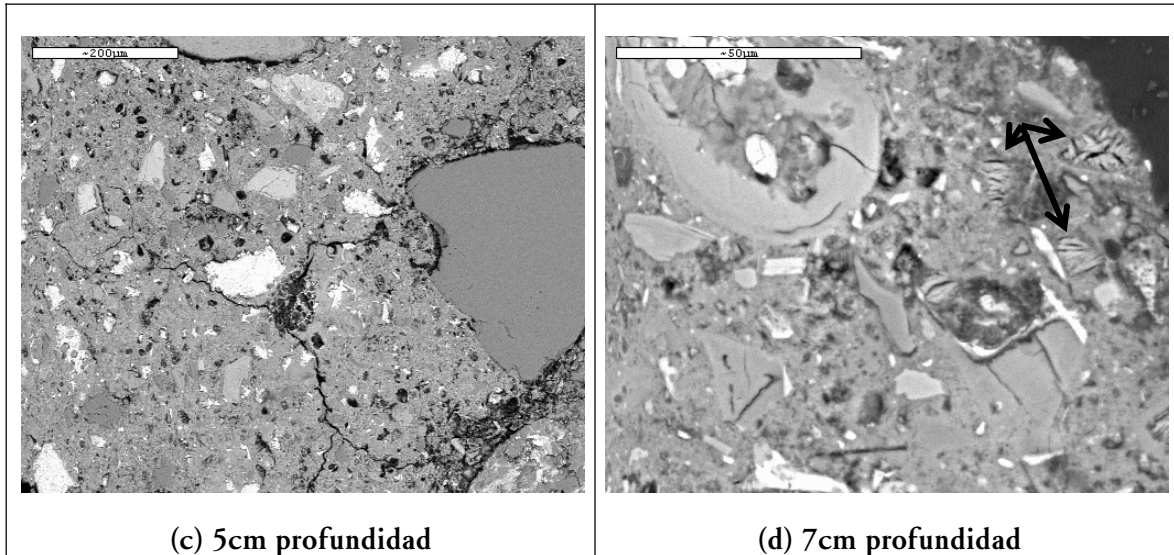
Figura 5. Microscopía de pasta de cemento y áridos alteración debido al fuego.
a) 1,5cm prof, b) 3cm prof, c) 5cm prof, d) 7cm prof.

La microscopía electrónica SEM permite también identificar la degradación de la pasta de cemento y áridos, pérdida de la densidad del material y unión entre la pasta y los áridos que son indicativos de que el hormigón ha estado expuesto a temperaturas superiores a 350 °C, (Figura 5). La presencia de cristales de etringita indica que la temperatura ha alcanzado valores por debajo de 100 ° C a la profundidad específica, como se aprecia en la Figura 5d (ver flechas indicadoras). La parte más exterior está fuertemente afectada por el incendio, presenta menor densidad que varía en función de la profundidad, Figuras 5a y 5b. La microfisuración de la pasta se intensifica en las regiones intermedias donde la temperatura no ha sido lo suficientemente elevada para llegar a una deshidratación localizada. Las microfisuras crecen a partir de estas zonas y desde los áridos debido a las diferentes expansiones térmicas entre pasta y árido.

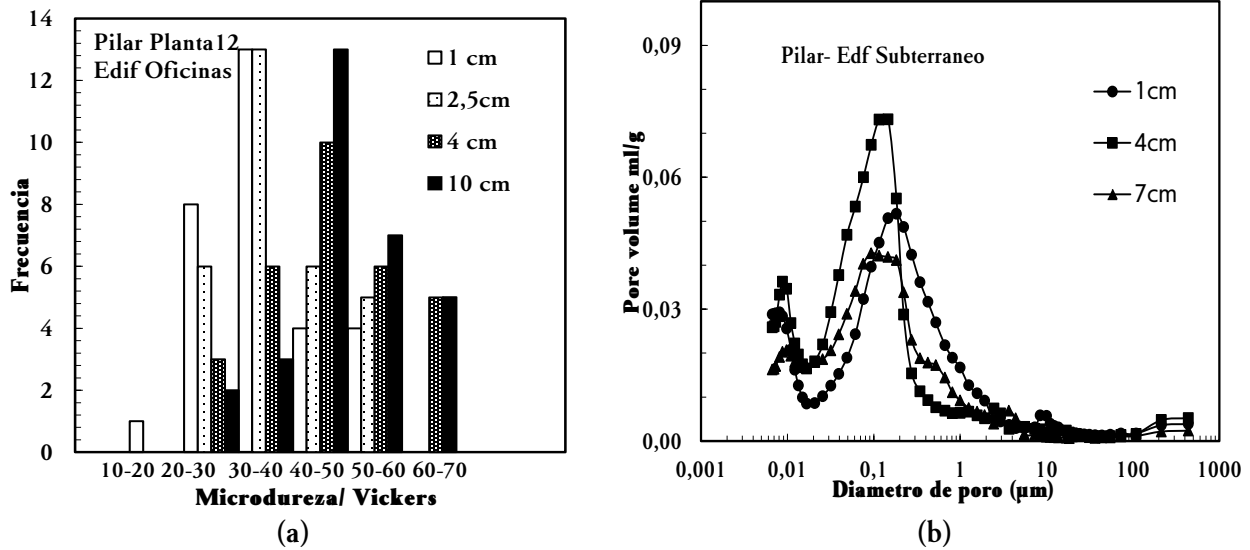
La determinación de la microdureza en la pasta de cemento ha permitido también identificar zonas con diferente grado de deterioro debido a las alteraciones químicas de la pasta, (Figura 6a). La microdureza de la pasta es menor en las zonas de hormigón más exteriores y por tanto más expuestas debido a la menor densidad del material, hecho que se confirma al medir la porosidad también en función de la profundidad detectándose una disminución del tamaño de poro en las zonas internas, como se deduce de la Figura 6b, al ir a profundidades mayores el hormigón esta menos afectado por las transformaciones químicas, por lo que la medida de la porosidad también se ha podido emplear como parámetro indicador de daño. El aumento de la porosidad generalmente está asociado con procesos de deshidratación, pero también debido a la formación de microfisuración, (Alonso, 2006-1-2).

Figura 6. a) Variaciones en microdureza en la pasta en función de la profundidad. b) Variaciones en porosidad en función de la profundidad, edificio sótano.

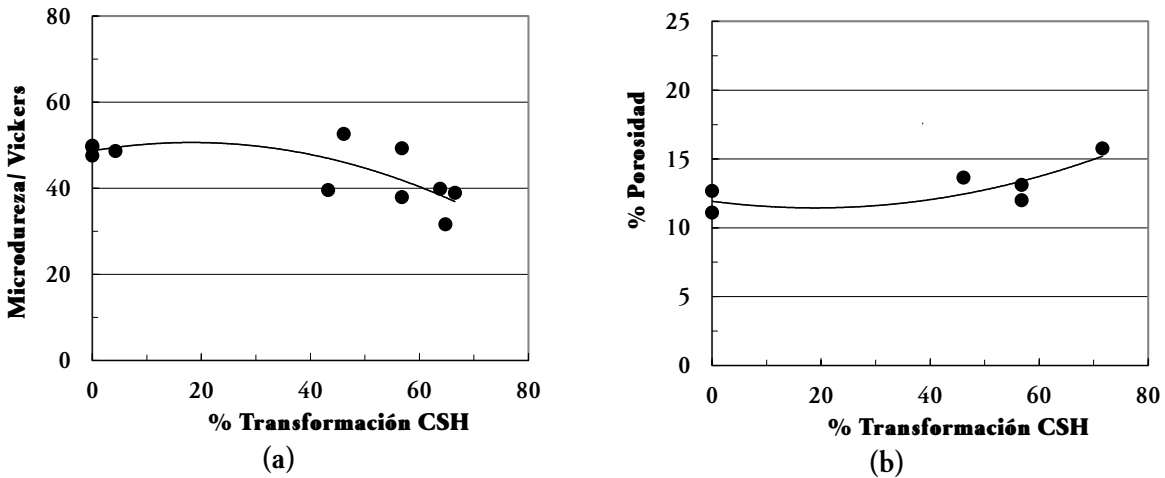
Existe una relación entre el grado de transformación del gel CSH y la microdureza y porosidad del material, como se aprecia en la Figura 7, a mayor grado de transformación o deshidratación del gel CSH, menor microdureza en la pasta y mayor porosidad.

Figura 7. Pérdida de propiedades vs. Alteración del gel CSH en la pasta. Microdureza (a), porosidad (b)

En el presente trabajo se han encontrado buenas correlaciones entre los distintos indicadores de daño que incluyen: microdureza de la pasta, porosidad y la transformación en el gel CSH. Se ha visto que es necesario una transformación de al menos el 55% del gel CSH para inducir cambios relevantes en las otras propiedades, deducido en Figura 7.

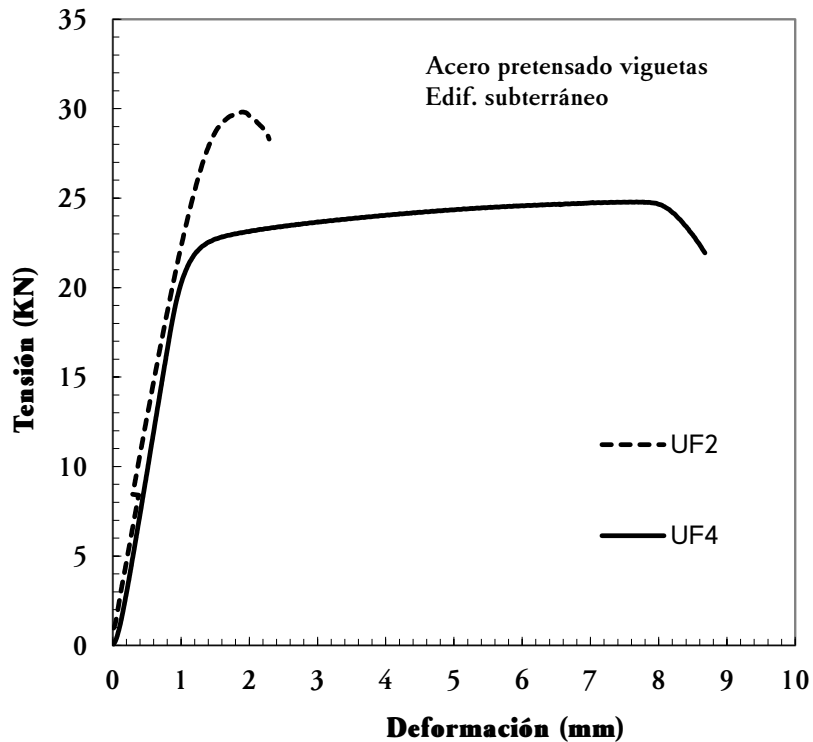
Las armaduras pueden ver alteradas también sus propiedades si se supera una cierta temperatura crítica, que en los códigos y normas de incendio se sitúa en torno a 500°C, ya que a esta temperatura el acero comienza a perder sus propiedades mecánicas de forma significativa. En la Figura 8 se recogen resultados de rotura de fragmentos de armado, se aprecia que las elevadas temperaturas actuando sobre el acero han inducido fenómenos de fragilización muy

significativos con importantes pérdidas de propiedades tanto en carga máxima como en deformación.

Figura 8. Cambios en las propiedades mecánicas de acero de viguetas pretensadas por la acción del fuego.

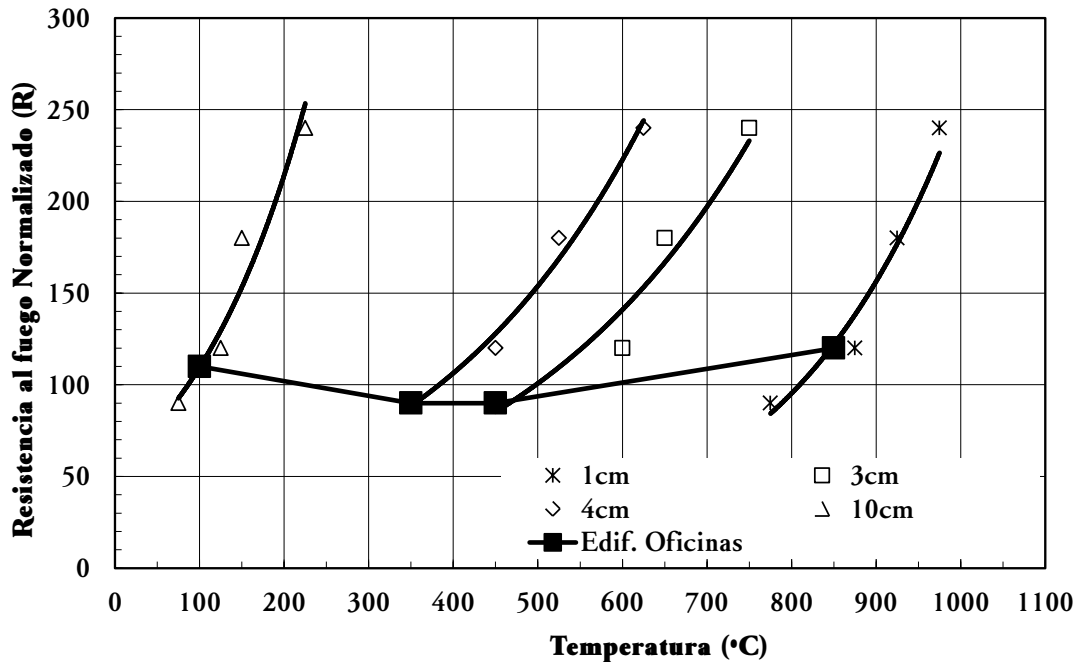
Finalmente se ha podido identificar a partir de los datos de caracterización del gradiente de alteración de los componentes del hormigón las isotermas de temperatura en función de la profundidad. Aplicando la metodología al caso concreto de los pilares del edificio de oficinas ha sido posible determinar la resistencia al fuego ofrecida por dichos elementos cuando las condiciones de exposición fueron las más adversas. Se identificó que la resistencia al fuego ofrecida fue de una RE90, como se deduce en el ejemplo recogido en la figura 9. Finalmente a partir de los datos de la evaluación en cuanto a profundidad del daño y temperatura asociada al deterioro se ha podido identificar la profundidad de la isoterma de 500 ° C, como se refleja en (Alonso, 2008-2) que ya puede ser utilizada para el cálculo posterior de la capacidad residual de la estructura post-incendio y poder decidir sobre la profundidad de la reparación o en su caso la demolición de la estructura.

Figura 9. Isotermas de temperatura en pilares de hormigón del edificio de oficinas expuesto al fuego. Determinación de la profundidad de la isoterma de 500 ° C.
