**PROPUESTA DE RECAPEO ASFÁLTICO PARA CONTRARRESTAR
LAS PATOLOGÍAS DEL PAVIMENTO DE LA AV. TINGO MARÍA,**

LIMA 2024

Tesis para obtener el título profesional de Ingeniera Civil

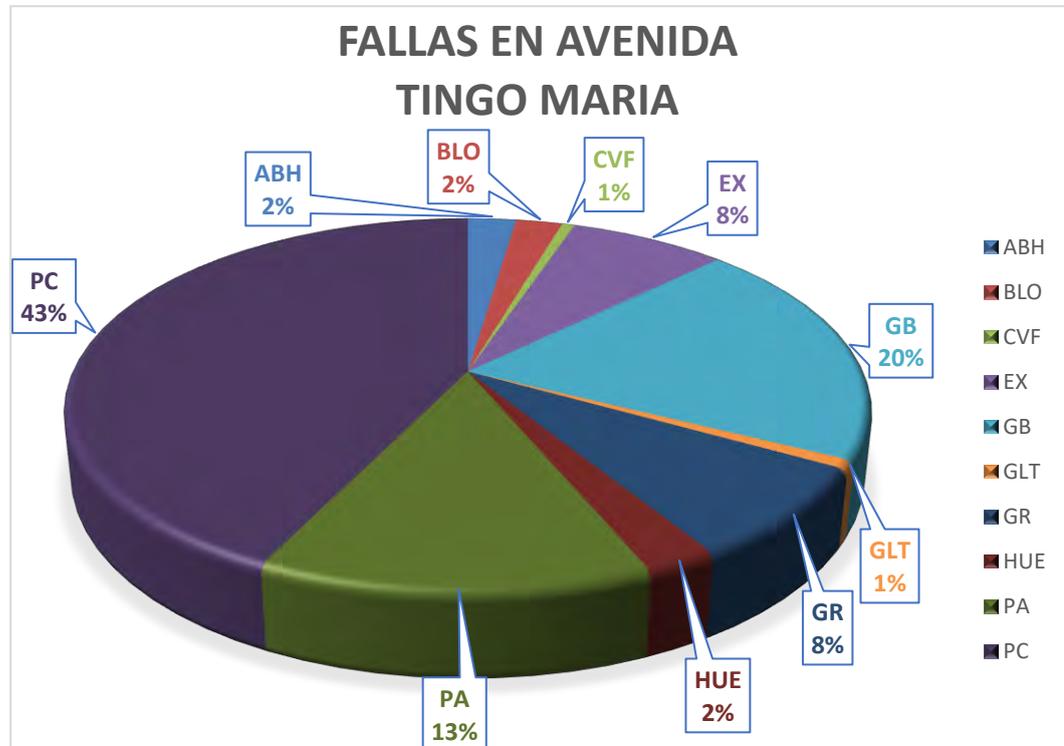
Figura 18.*Fallas en Av. Tingo María*

En base a la información recogida en campo, se obtiene la **Figura 18**, en la cual se observa a la falla de Piel de cocodrilo (PC) como la falla con mayor porcentaje de incidencia con un valor de 43%, seguida de la falla Grieta de Borde (GB) con un valor de 20% y por último con un porcentaje de 13% se presenta la falla Parches (PA). A continuación, se tienen la lista de las fallas frecuentes en las Unidades de muestras (UM), ver **Tabla 9**.

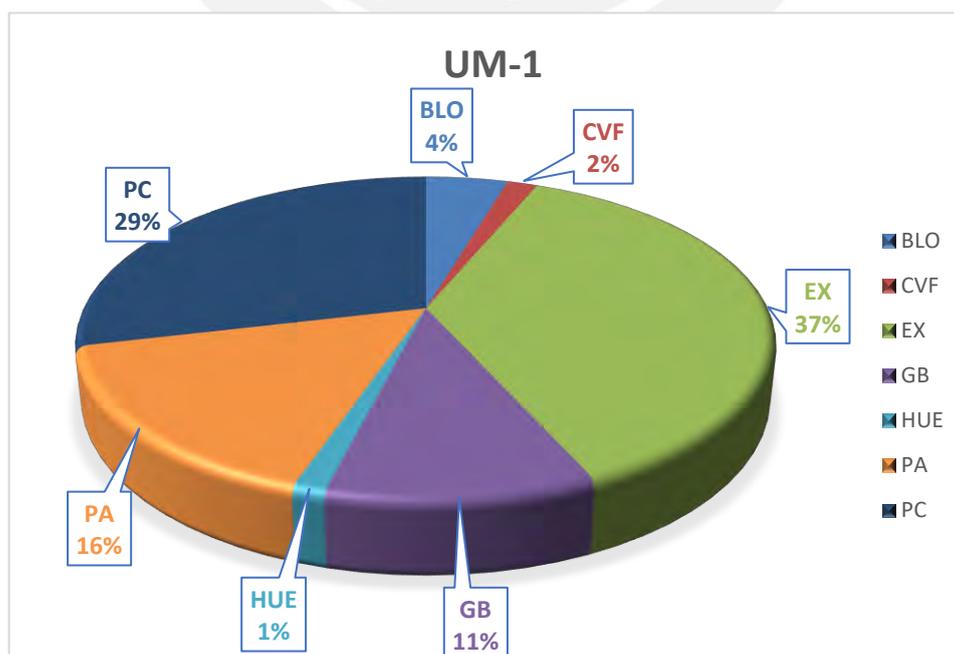
Figura 19.*Fallas en UM-1*

En la Figura 19, se tiene como porcentaje mayor a la falla de Exudación (EX) con un valor de 37%, en segundo lugar, se tiene a la falla Piel de Cocodrilo (PC) con un valor de 29% y en tercer lugar a la falla Parche (PA) con un valor de 16%. Al aplicar la Metodología PCI, se concluye con la tabla 12.

MAX VDC=	54
PCI=	46
Diagnóstico =	Regular

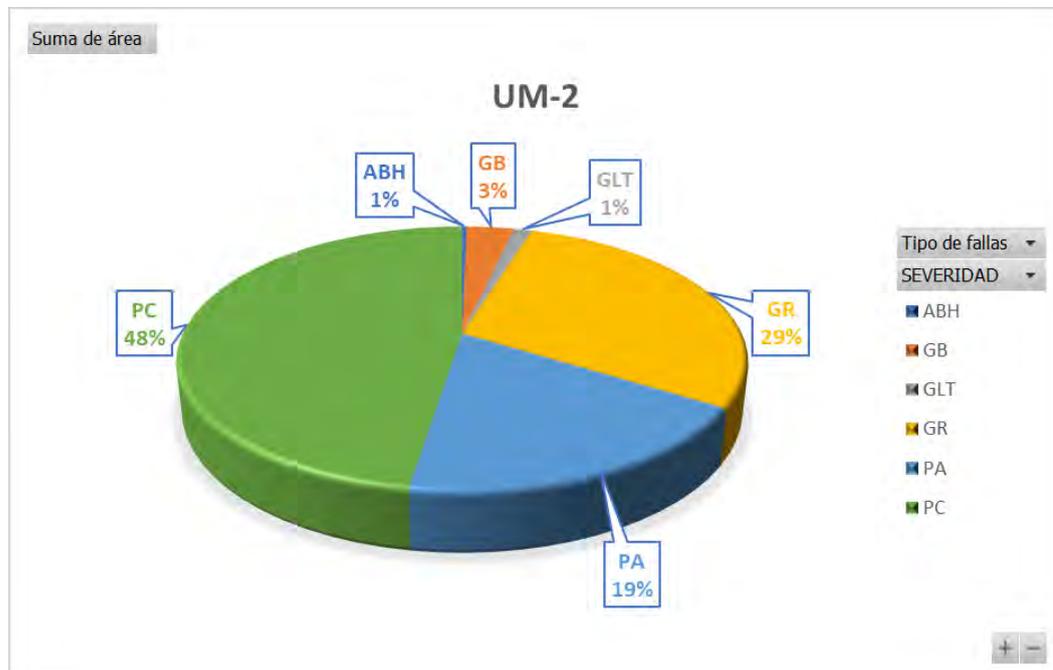
Figura 20.*Fallas en UM-2*

En la Figura 20, se tiene como porcentaje mayor a la falla de Piel de Cocodrilo (PC) con un valor de 48%, en segundo lugar, la falla Grieta de Reflexión Junta (GR) con un porcentaje de 29% y en tercer lugar la falla Parches (PA) tuvo un valor de 19%.

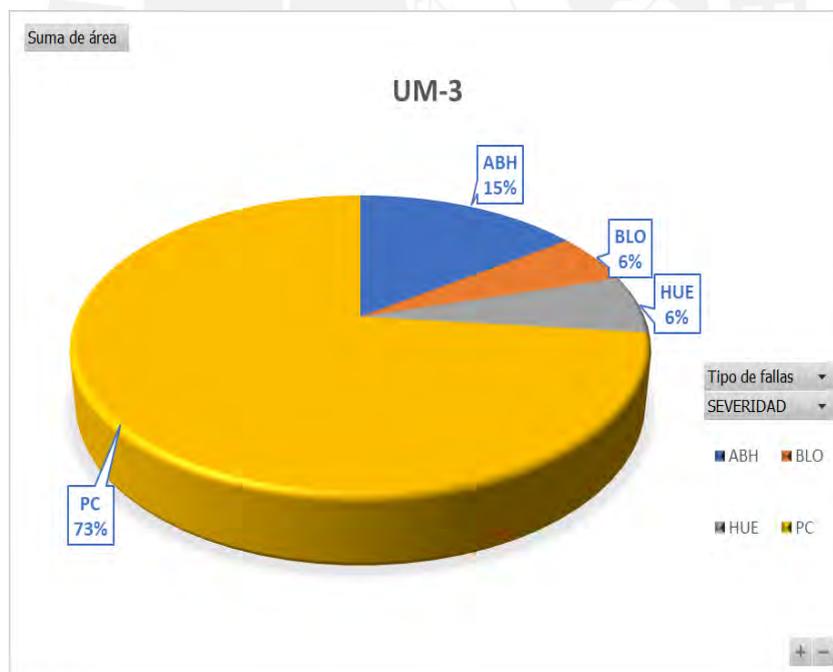
Figura 21.

En la Figura 21, se tiene como porcentaje mayor a la falla de Piel de cocodrilo (PC) con un valor de 73%, seguido de Abultamiento y hundimientos (ABH) con un porcentaje de 15%. Al aplicar la Metodología PCI, se concluye con la siguiente Tabla 16.

MAX VDC=	98
PCI=	2
Estado=	Fallado

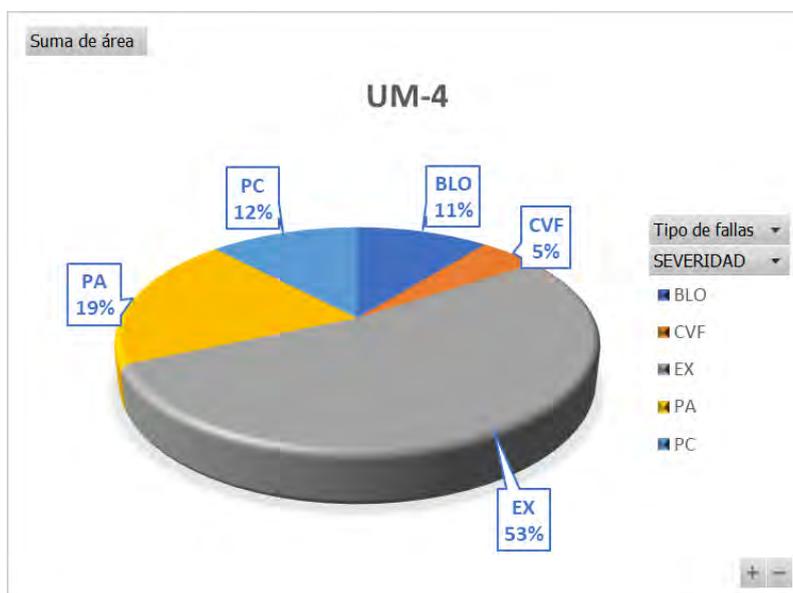
Figura 22.*Fallas en UM-4*

En la Figura 22 se tiene como porcentaje mayor a la falla de Exudación (EX) con un valor de 53%, seguido de la falla Parches (PA) con un porcentaje de 19% y por último a la falla Piel de Cocodrilo (PC) con un porcentaje de 12%.

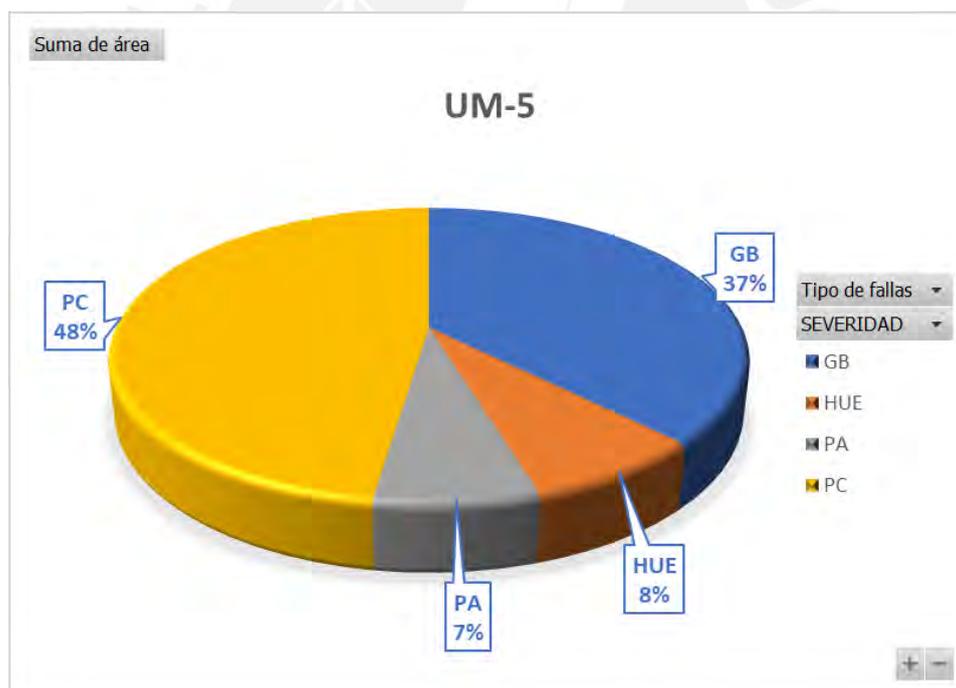
Figura 23.

En la Figura 23, se tiene como porcentaje mayor a la falla de Piel de Cocodrilo (PC) con un valor de 48%, seguido de la falla Grieta de Borde con un valor de 37%.

MAX VDC=	80
PCI=	20
Estado=	Muy Malo

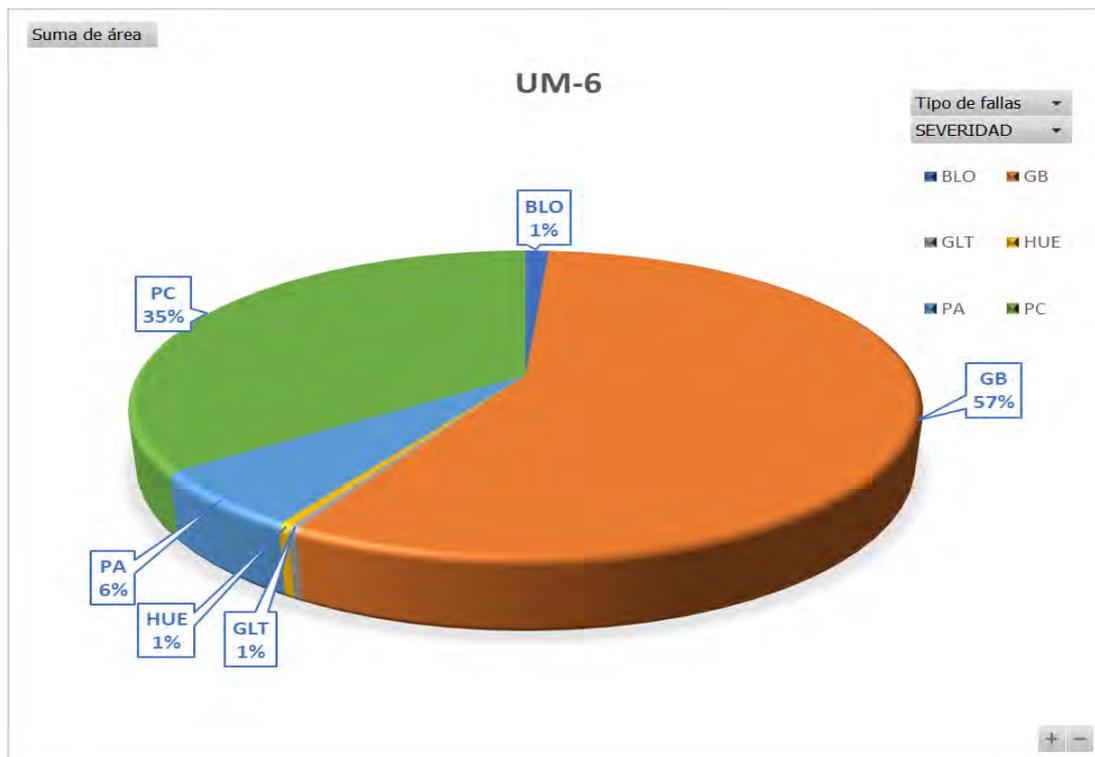
Figura 24.*Fallas en UM-6*

En la Figura 24 se tiene como porcentaje mayor a la falla de Grieta de Borde con un valor de 57%, seguido de la falla Piel de Cocodrilo (PC) con un valor de 35%.

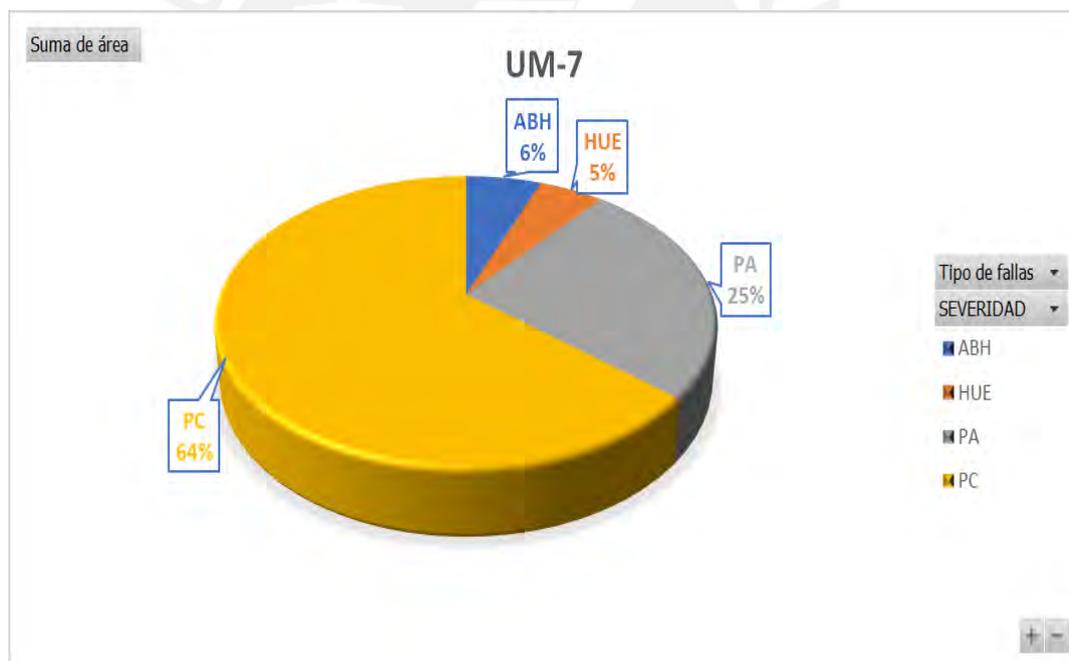
Figura 25.

En la **Figura 25**, se tiene como falla predominante a la de Piel de Cocodrilo (PC) con un porcentaje de 64%, seguido de la falla Parches (PA) con 25%.

MAX VDC=	94
PCI=	6
Estado	Fallado

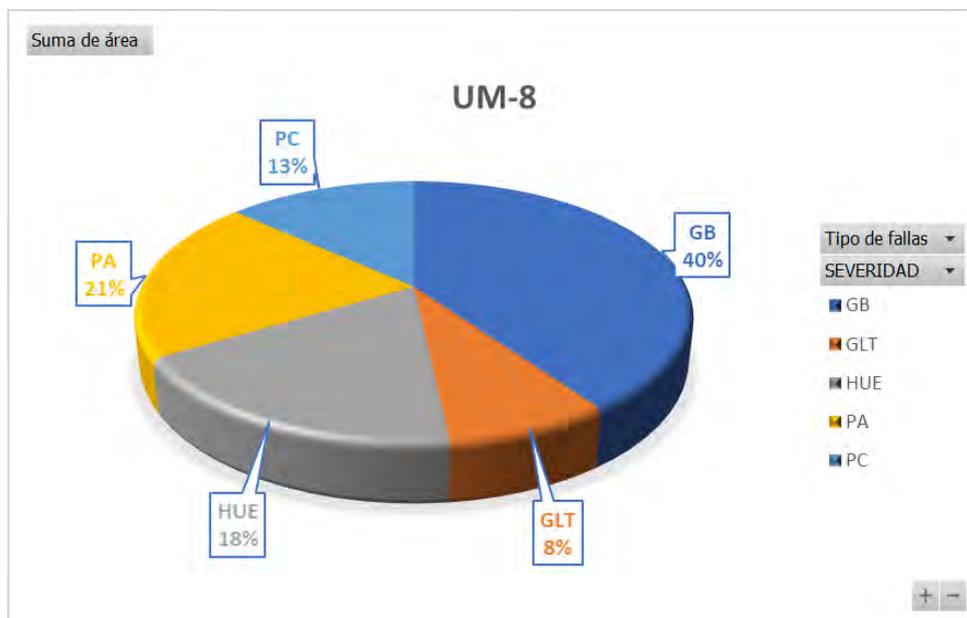
Figura 26.*Fallas en UM-8*

Figura 26 se tiene como falla predominante a la de Grieta de Borde (GB) con un porcentaje de 40%, seguido de la falla Parches (PA) con 21%, seguido por la falla de Huecos con un 18%.
