ANEJO Nº 3.
GEOLOGÍA Y GEOTÉCNIA

El presente anejo constituye el estudio geológico-geotécnico del **ESTUDIO INFORMATIVO RED ARTERIAL FERROVIARIA DE ELCHE: VARIANTE DE CONEXIÓN DE LA NUEVA ESTACIÓN DE ALTA VELOCIDAD CON EL CENTRO URBANO**, llevado a cabo por ESTEYCO. El tramo de estudio queda comprendido entre el barranco de los Arcos o de Las Monjas y la futura estación de LAV de Elche.

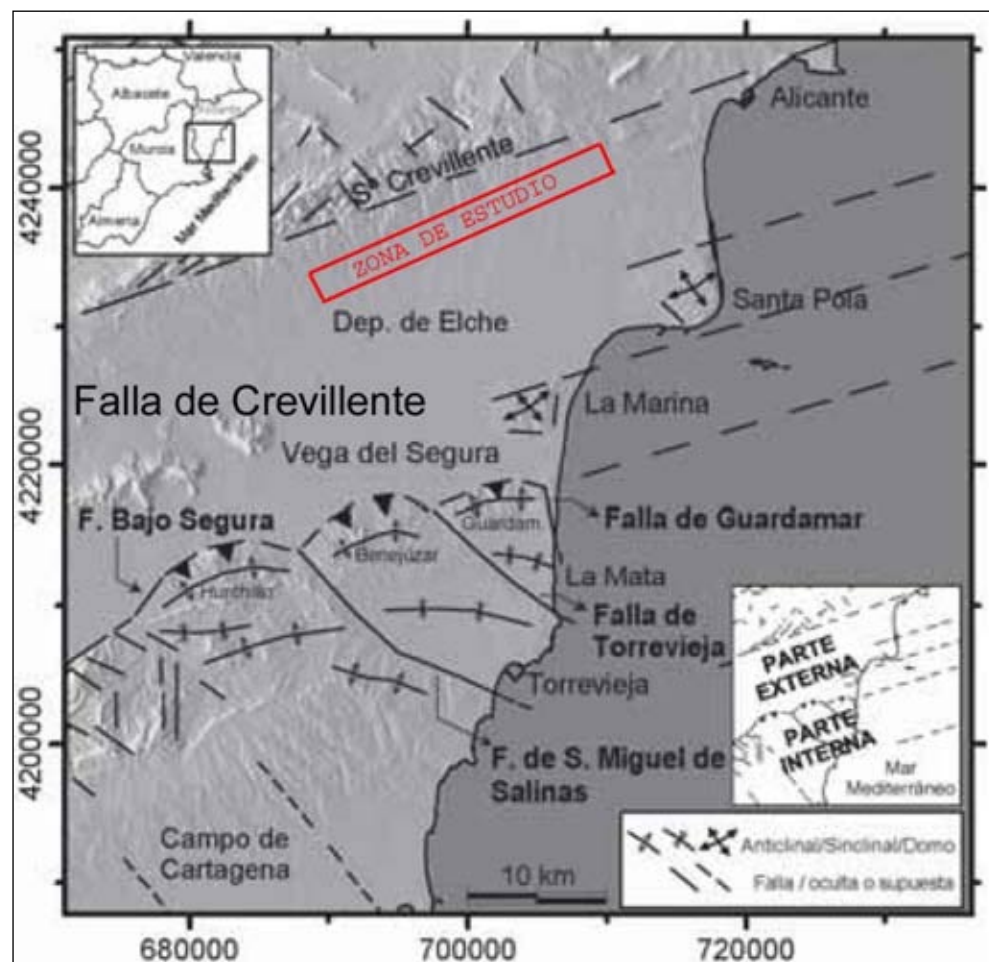
FIGURA 4. ESQUEMA TECTÓNICO DE LA ZONA DE ESTUDIO.

Desde un punto de vista tectónico, la zona de estudio se localiza en el extremo oriental de la franja tectónica llamada *Accidente Cádiz-Alicante*, también conocida como *Falla de Crevillente*.

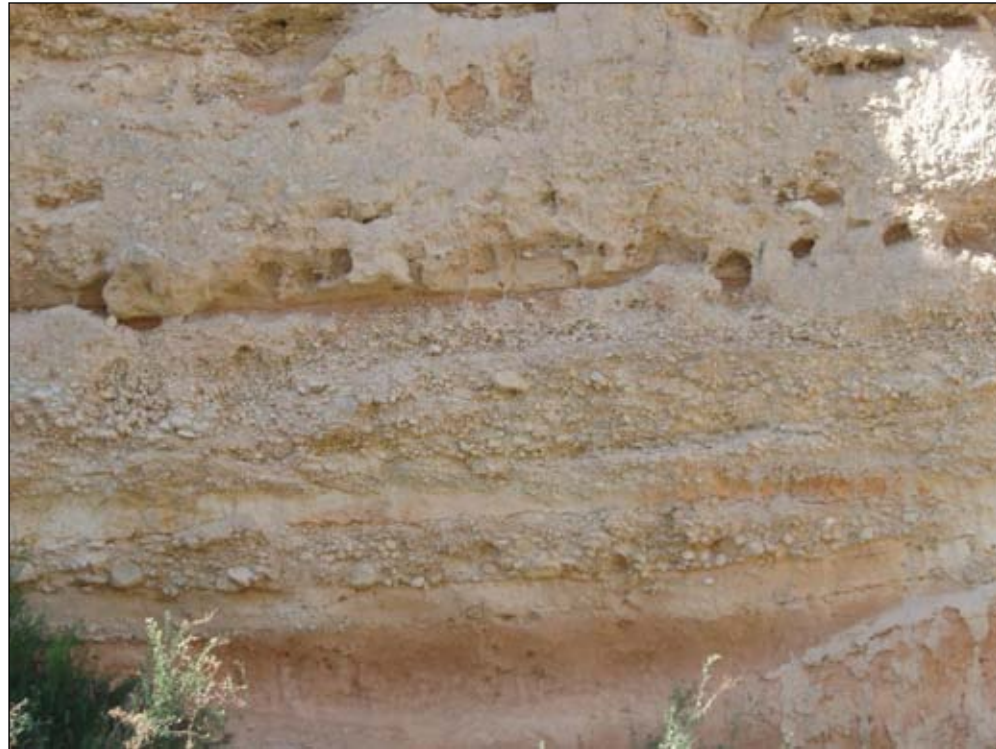
FIGURA 17. LIMOS ARENOSOS CARBONATADOS DE TONALIDAD ROSADA CON INTERCALACIONES LENTIFORMES DE GRAVAS Y BOLOS.

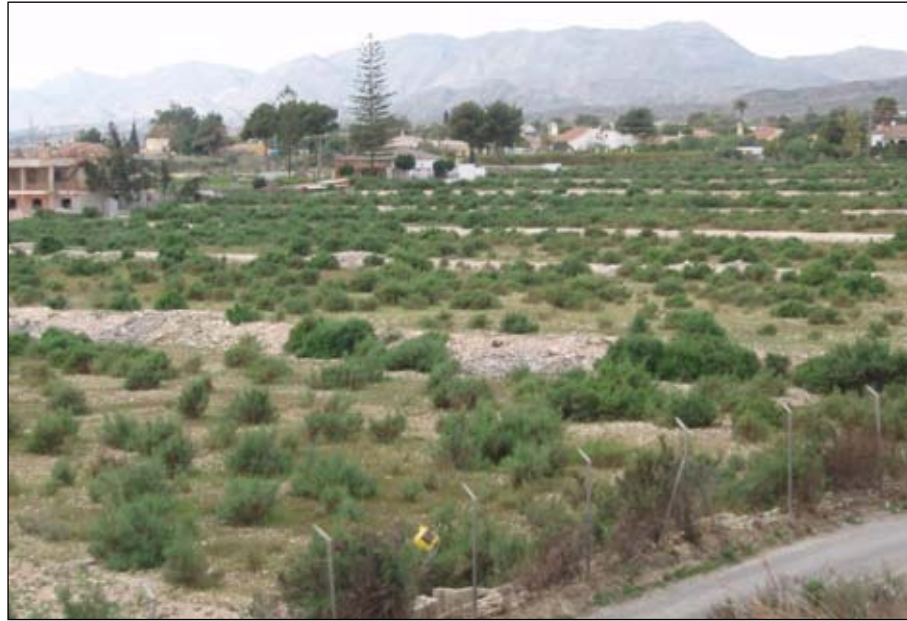
FIGURA 27. ABANCALAMIENTO DEL TERRENO. PK 1+450

Los acondicionamientos más recientes se caracterizan por la ausencia de vegetación y por un menor grado de consolidación en los terrenos de los bordes de parcelas. Estos bordes están formados por cordones de tierras constituidos por materiales escasamente compactados (UG. 5), procedentes de la explanación de las parcelas que presentan espesores comprendidos entre 50 y 150 cm.

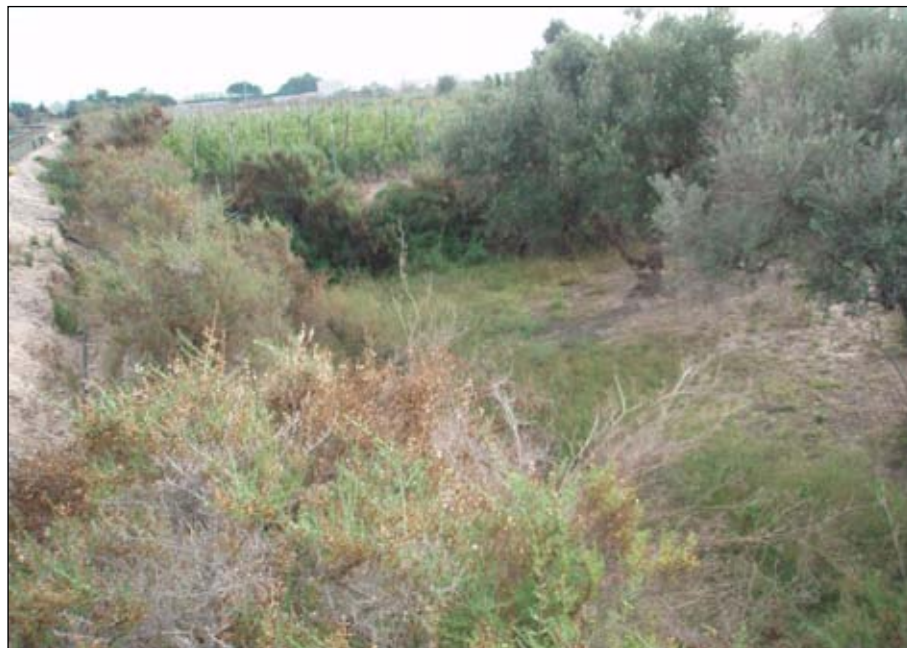
FIGURA 28. PUNTO BAJO GENERADO POR REBAJE DE PARCELA. PK 0+180

En el siguiente apartado, se trata con detalle el tema del drenaje deficiente, que está relacionado tanto con la pendiente natural del entorno como con el acondicionamiento del terreno para fines agrícolas.

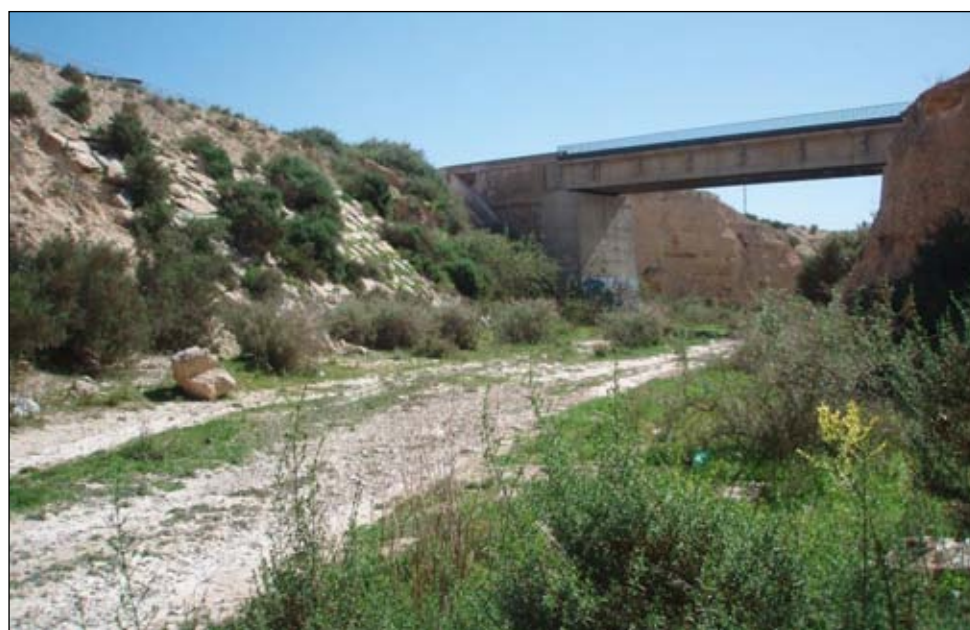
FIGURA 29. BCO. DES ARCS: ESTRUCTURA EXISTENTE.

En la foto siguiente se presenta una vista general del barranco, donde se puede observar la estructura existente con una protección de escollera. También se muestra el aspecto de un escarpe afectado por rotura por acarcavamiento extremo del terreno.

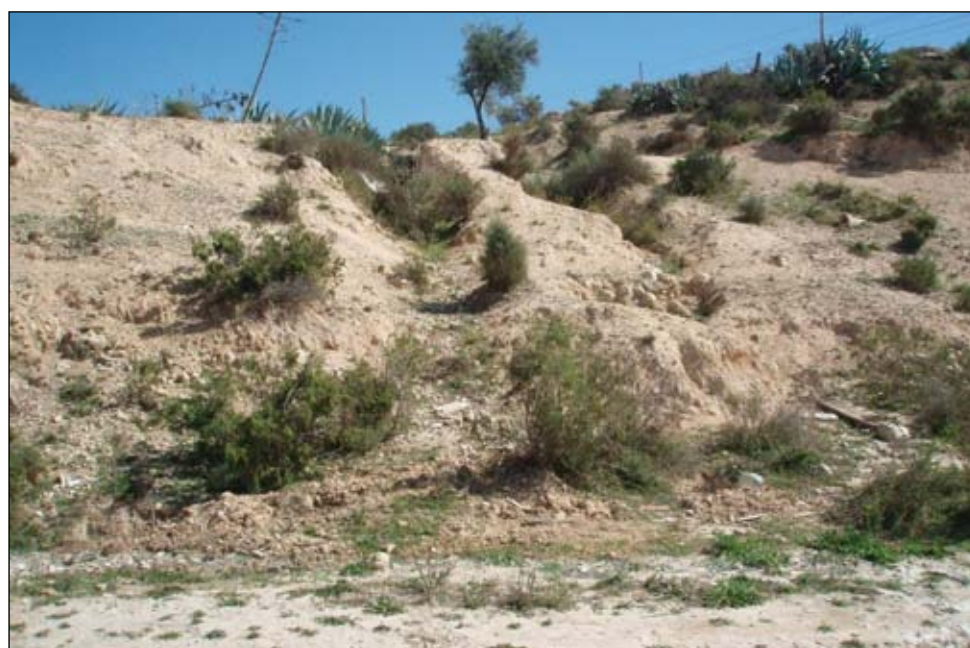
FIGURA 30. BCO. DES ARCS: ROTURA POR EVOLUCIÓN DE CÁRCAVAS.

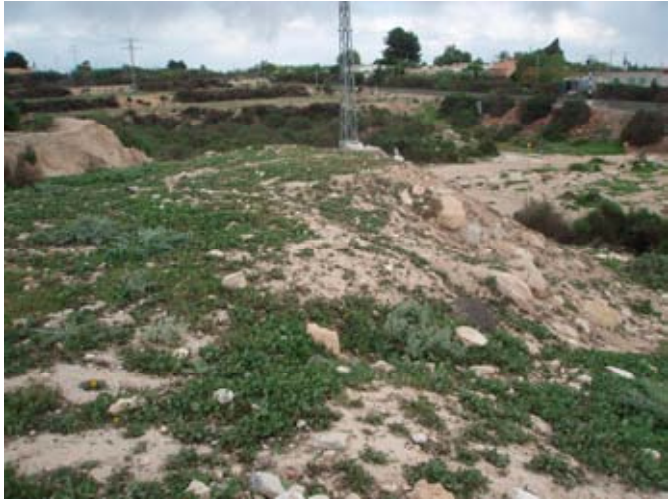
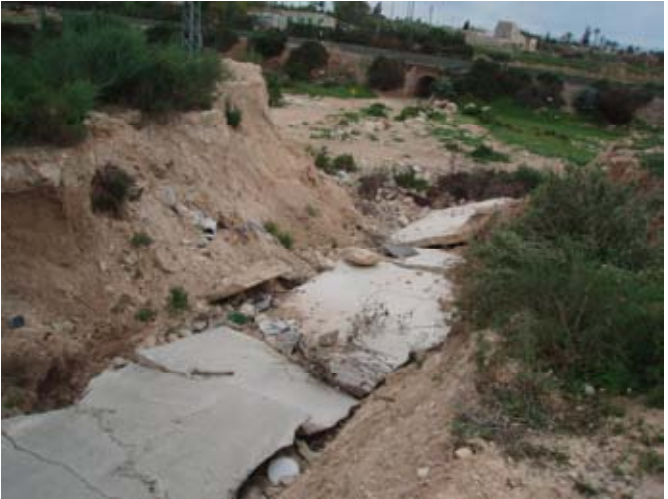
RIESGOS				
Erosión y arrastre de los materiales que forman el vertedero hacia la obra de drenaje del ferrocarril y encharcamiento de la zona de apoyo del terraplén.			MEDIDAS

Acondicionamiento del sector que abarca los rellenos sin compactar, la zona de desagüe de la cuneta y la ODT del ferrocarril para reducir el arrastre sólido y la erosión de obras de tierra.			OBSERVACIONES	
El tramo de cuneta que atraviesa los rellenos sin compactar ha sufrido el lavado del material de apoyo y el asiento del terreno con consecuente rotura del hormigón.		FOTO 1: Zona de desagüe al norte de vía. FOTO 2: Rotura de la cuneta sobre vertidos.

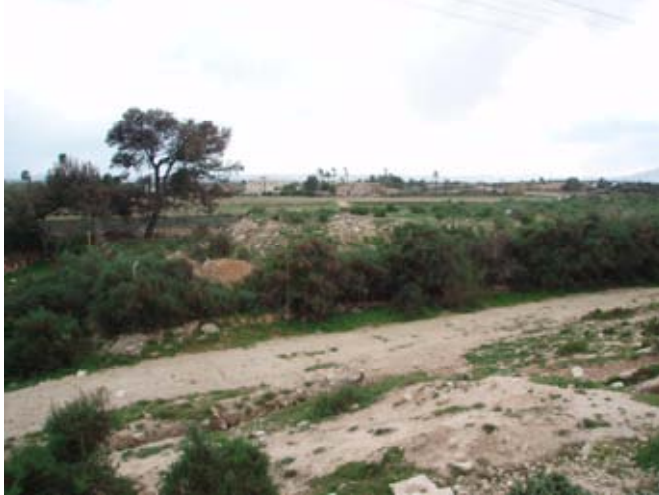
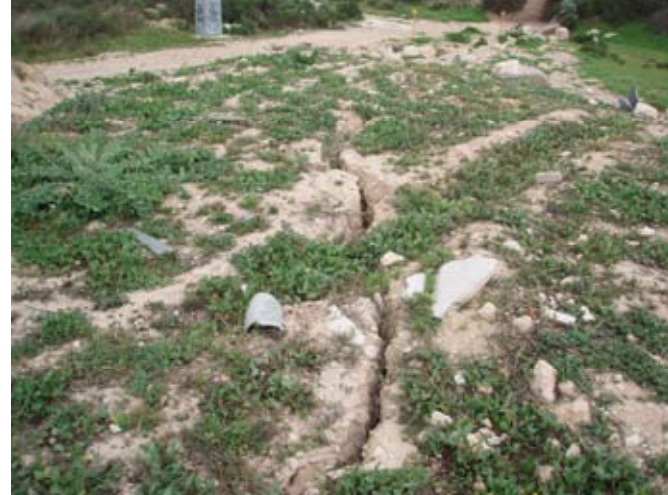
RIESGOS				
La cimentación de estructuras, obras de tierra y de instalaciones de obra sobre estos materiales puede producir asientos no admisibles y hundimientos.			MEDIDAS	
Saneamiento completo de los rellenos sin compactar en la base da apoyo de terraplenes y de otras estructura.			OBSERVACIONES	
Con el PGS-6 se ha analizado el desagüe de la obra de drenaje de la N-340 que vierte en la zona de los acopios.		FOTO 1: Acopios de vertidos. FOTO 2: Grietas en los rellenos.

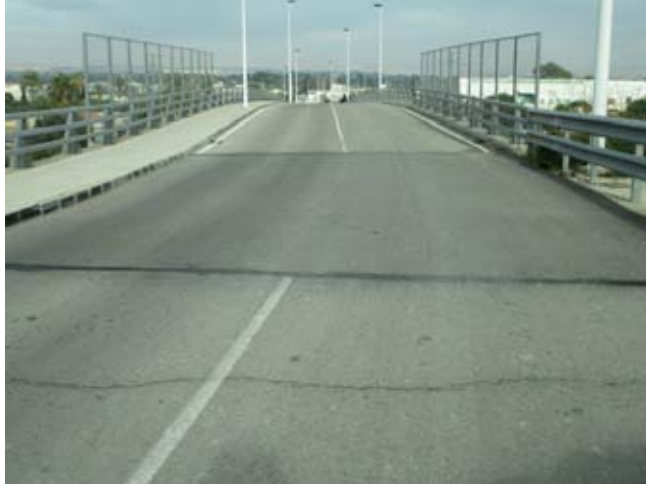
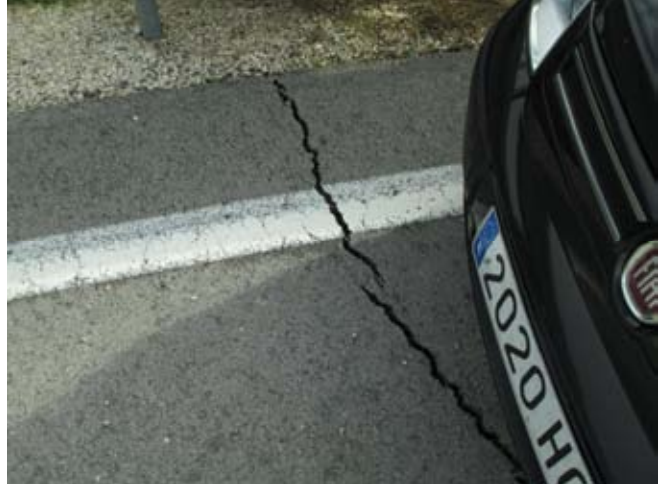
Se observa la presencia de un tramo de firme y de bordillo recién remplazado para corregir el bache superficial. Aun así, la calidad pobre del relleno ejecutado ha inducido la formación de nuevas grietas en el firme en posiciones más retranqueadas.				
OBSERVACIONES				
			FOTO 1: Tramo de firme remplazado. FOTO 2: Nuevas grietas en firme

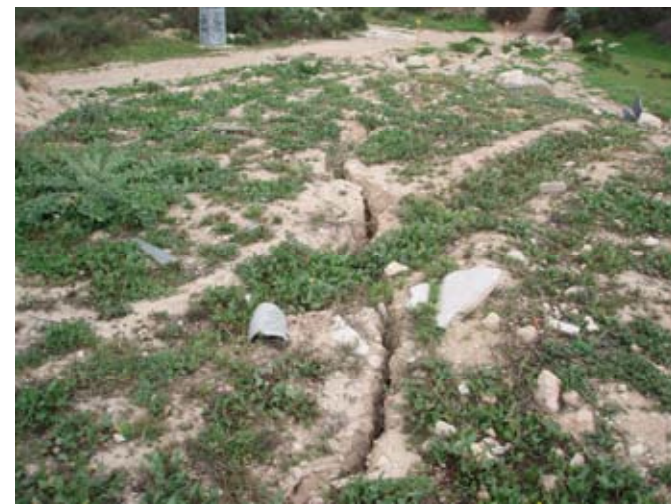
36 Grieta de colapso en los rellenos antrópicos sin compactar (UG.5) que forman el vertedero en la Plá de Sant Josep.

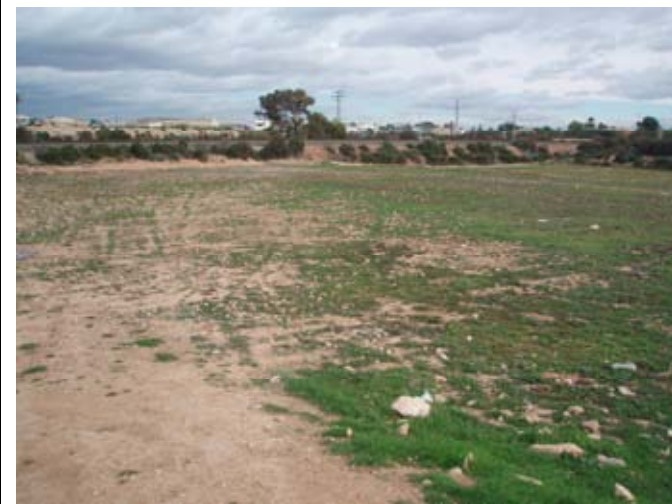
37 Zona con drenaje deficiente en la Plá de Sant Josep.

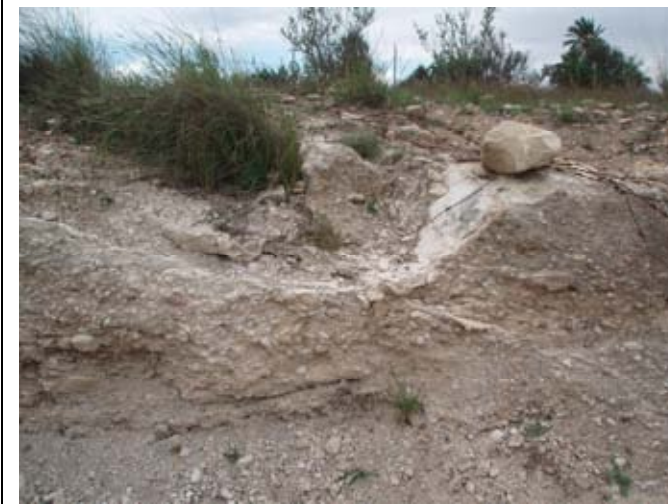
38 Costra calcárea rosada bien cementada en el PK 7+800.

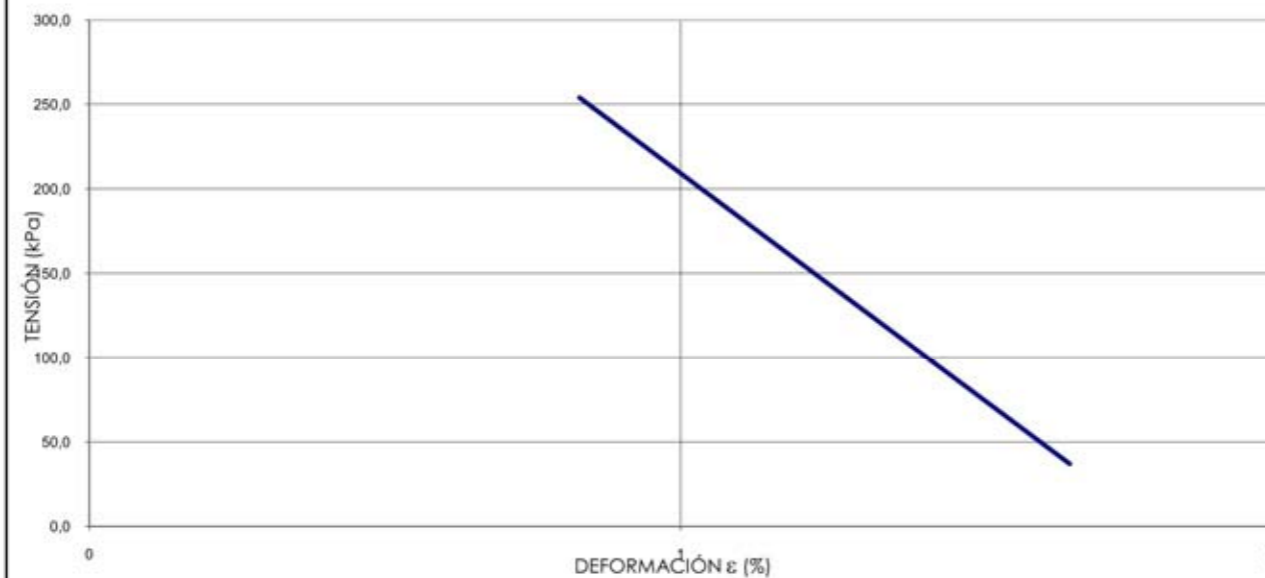
Humedad de la probeta (%): 11,06
Densidad húmeda (g/cm³): 2,06
Densidad seca (g/cm³): 1,85
Tensión de rotura (kPa): 255
Tensión de rotura (kp/cm²): 2,60
Deformación en rotura ε (%): 0,8
Partic. >1/5 Φ o lado probeta: SI
Áng. Inclinación plano rotura (°): 10

Observaciones: Rotura frágil. Arcillas algo limosas color ocre con gravas. Consistencia muy firme, plasticidad baja. Reaccionan al HCl y no reaccionan al H2O2.
