PONTIFICIA UNIVERSIDAD CATÓLICA DEL PERÚ

**PROPUESTA DE REPARACIÓN Y REFORZAMIENTO DE
MUROS DE 100 mm DE ESPESOR CON FERROCEMENTO
ANTE CARGA LATERAL CÍCLICA**

Tesis para obtener el grado académico de Magíster en Ingeniería Civil que presenta:

Lima – 2023

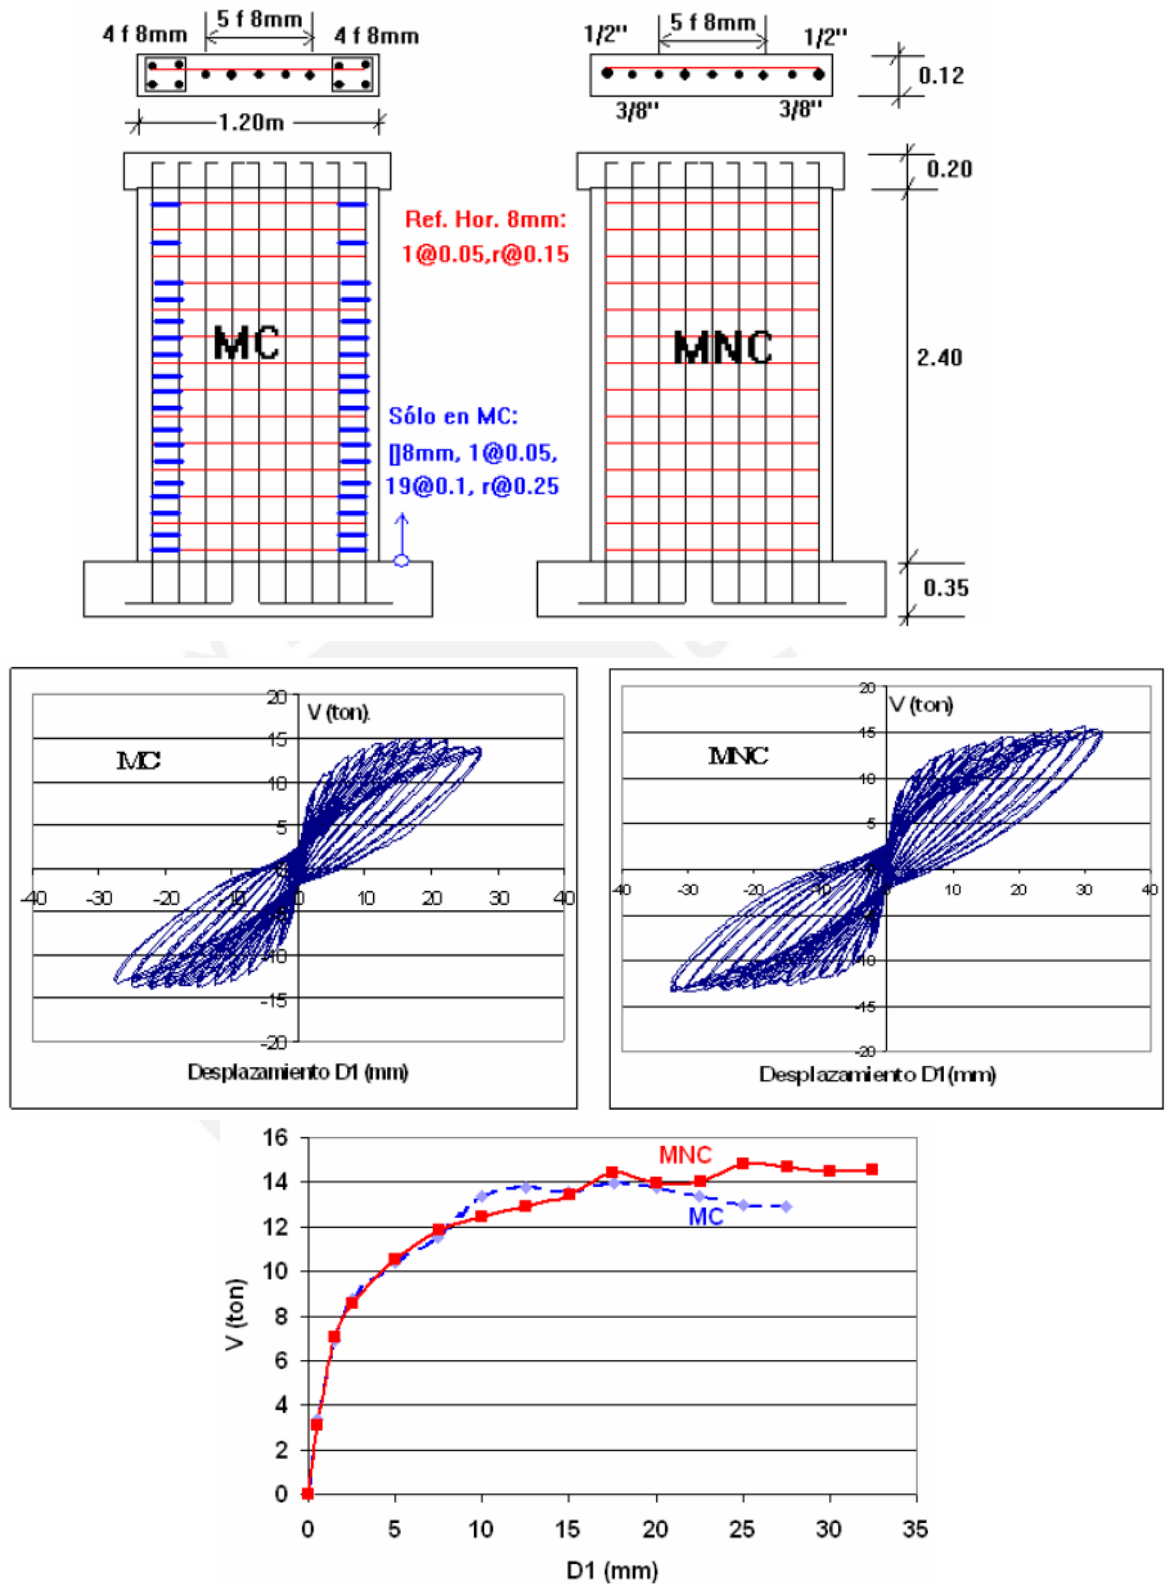
Fig. 2.4. Características de muros ensayados MC (muro confinado) y MNC (muro no confinado).

Las conclusiones que se obtuvieron en relación al análisis experimental son las siguientes: 1. Las resistencias experimentales de los muros no tuvieron variación entre sí (menor al 5%). 2. El comportamiento inelástico del muro no confinado fue mejor que el del muro confinado. 3. Los dos muros, confinado y no confinado en su extremo, sobrepasaron la distorsión especificada en la Norma E030 – 2006 (deriva=0.005) sin que se produzcan fallas indeseables, por lo que no sería necesario confinar los extremos.

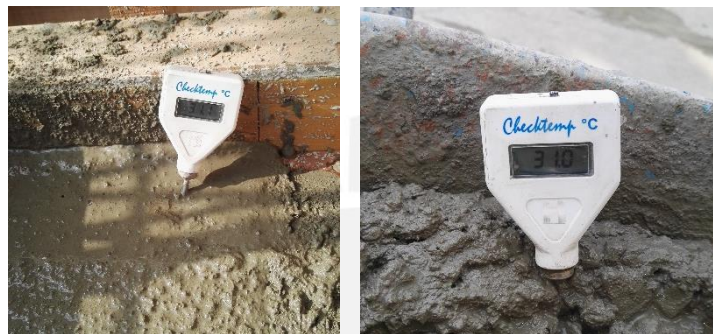
Figura 3.1. Medición de la temperatura para cada tanda de mezcla

Comenzamos con el control de la temperatura por cada tanda de mezcla de concreto. En la figura 3.1 se observan las temperaturas medidas en el concreto fresco de las vigas de cimentación por cada vaciado. Se obtuvieron temperaturas de 28.8 °C, 29.5 °C y 29.4 °C en el primer, segundo y tercer vaciado respectivamente.

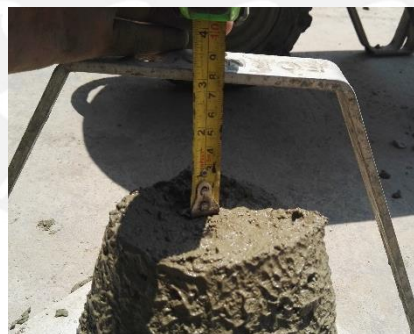
Figura 3.2. Ensayo de medición de slump utilizando el cono de Abrahams

También se midió el revenimiento de las mezclas de concreto. En la figura 3.2 se observa el procedimiento seguido para obtener el slump de las mezclas. En el concreto fresco de las vigas de cimentación se obtuvieron valores de 65, 70 y 60 mm; estos valores cumplen con lo especificado en el diseño inicial de concreto (slump de 6-8 cm).

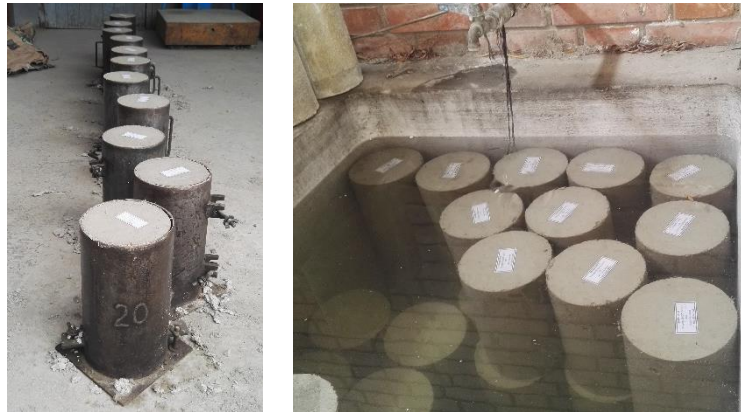
Figura 3.3. Izq. Probetas de concreto. Der. Curado de probetas de concreto en poza del laboratorio.

Además, se halló el contenido de aire del concreto fresco por cada tanda de mezcla para lo que usamos un medidor de aire por presión. Para las vigas de cimentación los valores obtenidos fueron 2.0%, 1.9% y 2.0%, correspondiente al primer, segundo y tercer día de vaciado. El porcentaje de aire en el concreto coincide con el del diseño de mezcla. Asimismo, se elaboraron probetas con el concreto utilizado en el vaciado de los elementos estructurales. En la figura N°3.3 se observa la elaboración de probetas con concreto del vaciado de los muros y vigas soleras (22 probetas en total) utilizando moldes cilíndricos y su respectivo curado en la poza del laboratorio.

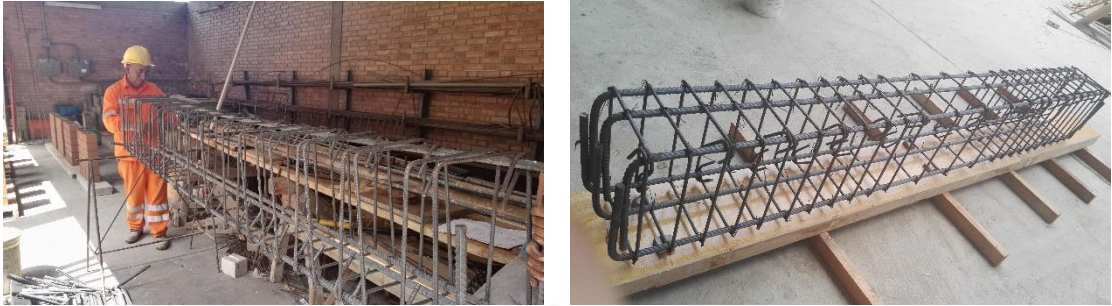
Figura 3.7. Habilidad de acero de refuerzo de vigas de cimentación

Los trabajos para el acondicionamiento de la viga de cimentación se iniciaron con la habilitación del acero de refuerzo longitudinal sobre el encofrado de madera de acuerdo a los detalles estructurales que se muestran en la figura N° 3.7.

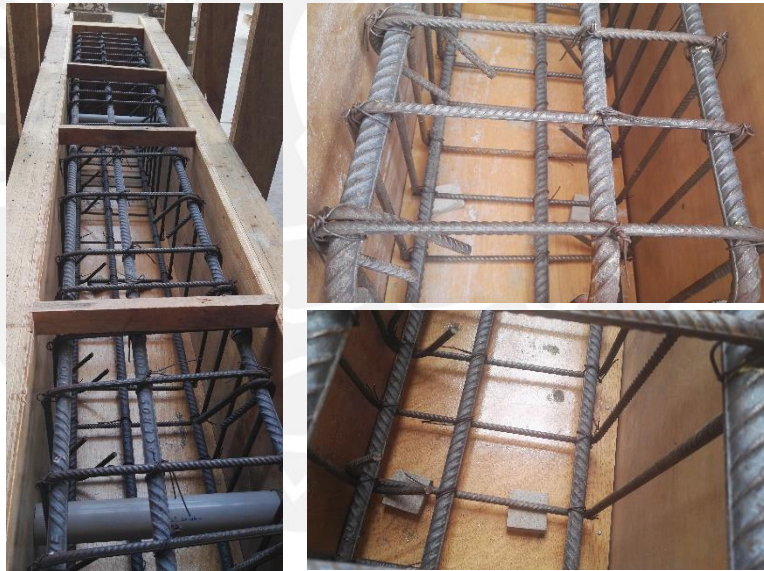
Antes de realizar el encofrado de los bordes se colocó los 02 pases para los tubos PVC, de tal manera que al término de la construcción de los muros de concreto, el equipo de izaje pueda movilizar los muros hacia la zona del ensayo. (Fig. 3.8)

Figura 3.8. Izq. Pases para tubos de PVC en el armado de la viga de cimentación. Der. Uso de tacos en la base de la viga de cimentación para cumplir con los recubrimientos de acuerdo a planos.

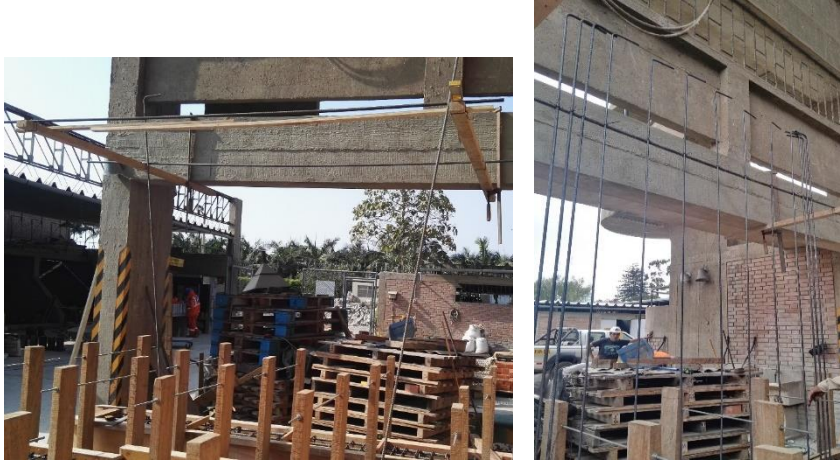
Antes de realizar el llenado de concreto de la viga de cimentación se tuvo que dejar armado todo el enmallado de refuerzo del muro de concreto anclado a los aceros longitudinales de la viga de cimentación. Para poder sujetar de manera vertical al enmallado de acero del muro, se acondicionó una estructura metálica como elemento horizontal en donde se apoyaban viguetas de madera que funcionaron como soporte para los aceros verticales de los muros de concreto. (Fig. 3.9)

Figura 3.9. Estructura acondicionada para soporte del enmallado de acero de refuerzo de los muros.

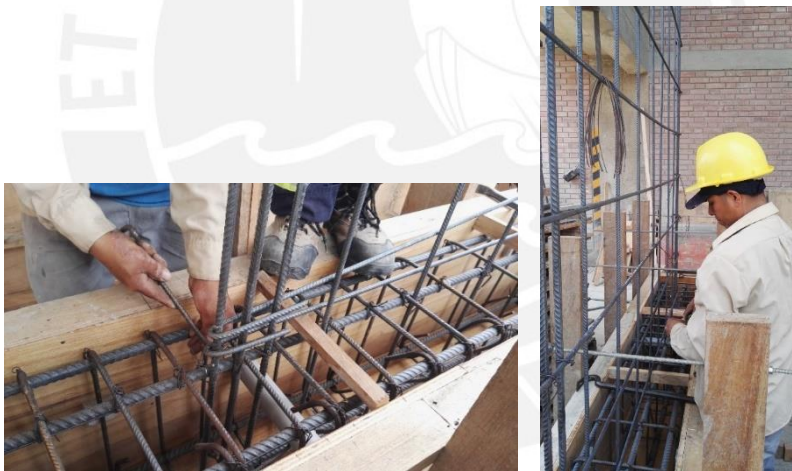
Seguidamente se procedió a armar el refuerzo longitudinal y transversal de acuerdo a los planos para cada uno de los muros: $3\phi 1/2''$ en cada uno de los extremos del muro de concreto con acero longitudinal y transversal $\phi 3/8'' @ 250$ mm distribuido en una sola malla, debidamente anclado a la viga de cimentación. Cabe indicar que los nueve muros construidos tuvieron la misma armadura. (Fig. 3.10)

Figura 3.10. Armado del enmallado del muro de concreto anclado a la viga de cimentación.

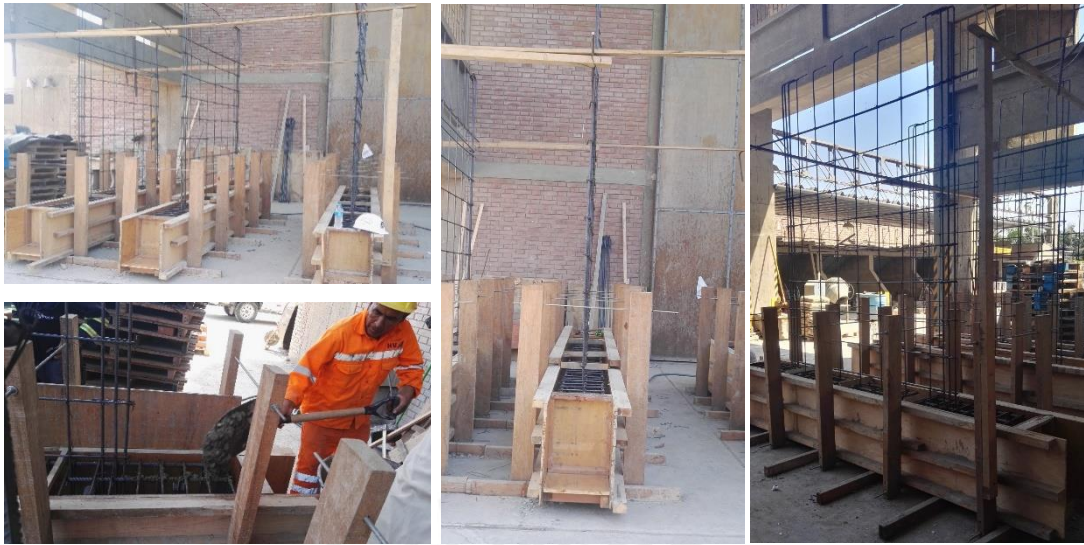
Para el llenado de la viga de cimentación se usó concreto hecho en el laboratorio para alcanzar una resistencia de $f'c=20.59$ MPa según las especificaciones señaladas en el diseño previo. Además, luego de cada vaciado se realizó el llenado de probetas cilíndricas para su ensayo a compresión en laboratorio de acuerdo a la normativa.

Figura 3.11. Refuerzo vertical acondicionado para el llenado de la viga de cimentación de los MDL.

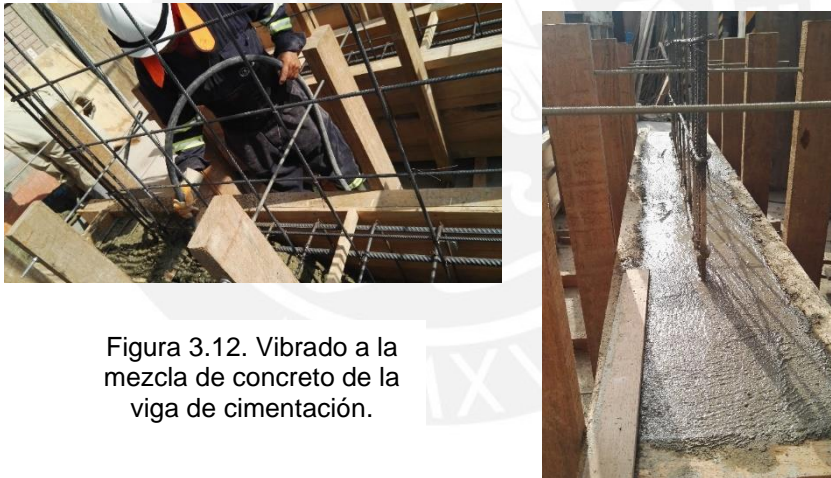
El llenado de la viga de cimentación se realizó de acuerdo a los estándares constructivos y para una adecuada compactación se utilizó una vibradora al momento del vaciado. (Fig. 3.12)

Figura 3.12. Vibrado a la mezcla de concreto de la viga de cimentación.

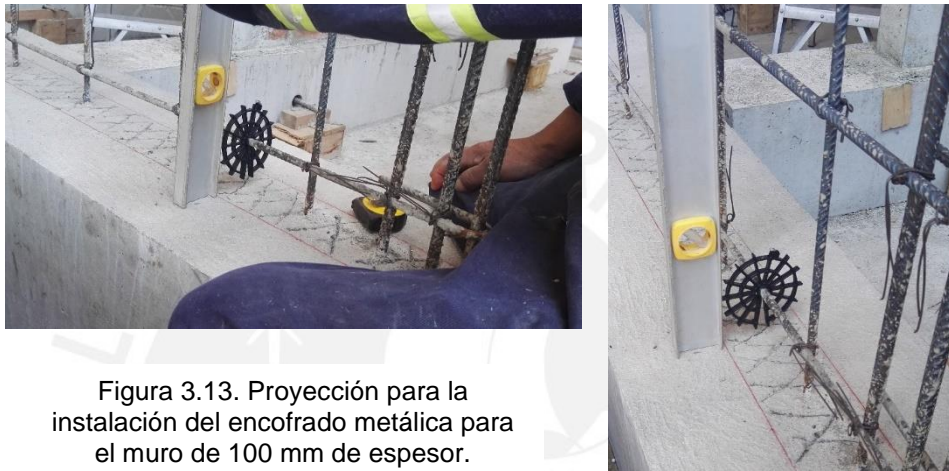
Antes de la colocación del encofrado metálico se proyectó los espacios de 100 mm para la instalación de los mismos considerando que los refuerzos de acero se encuentren centrados, tal como se muestra en la Figura 3.13.

Figura 3.13. Proyección para la instalación del encofrado metálica para el muro de 100 mm de espesor.

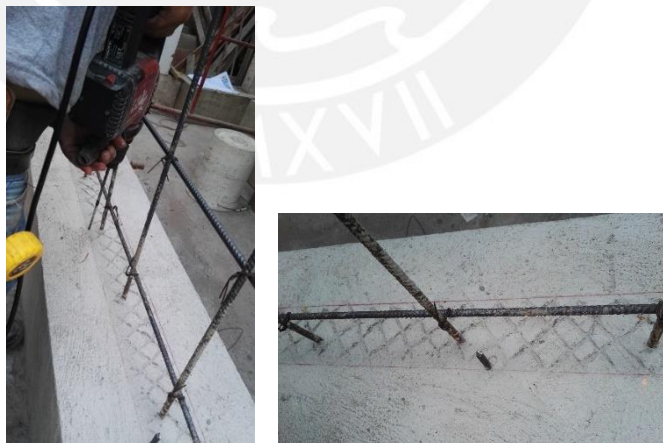
Para realizar el montaje de los encofrados metálicos para los muros de concreto se colocaron fijaciones interiores en los trazos proyectados previamente, de tal manera, que se coloquen primero los alineadores verticales de 2400 mm de altura. (Fig. 3.14)

Figura 3.14. Perforaciones y colocación de las fijaciones interiores para encofrado metálico

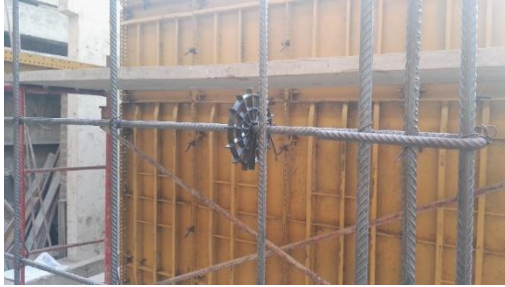
Se utilizó separadores plásticos para concreto colocados cada 03 hileras de manera horizontal y vertical de tal manera de garantizar la verticalidad de los encofrados metálicos y que el espesor de 100 mm se mantenga uniforme en toda la altura del muro. (Fig. 3.15)

Figura 3.15. Separadores plásticos colocados en las hileras de acero.

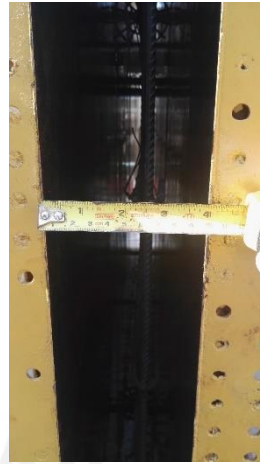
Figura 3.16. Encofrado metálico de 4" de espesor de muro.

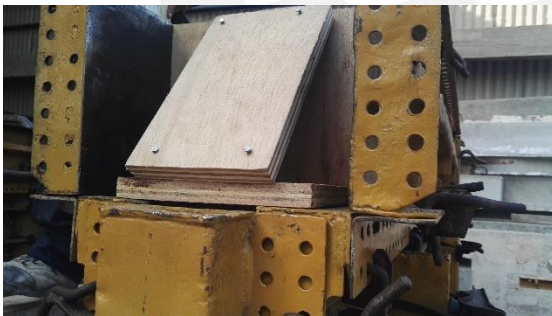
Para la zona posterior del muro donde el actuador mecánico de la máquina de ensayo aplicará la fuerza lateral (viga solera), se utilizó encofrado de madera diseñado para resistir 57 kN/m² de presión de concreto, de acuerdo a los planos suministrados por EFCO. (Ver Fig. 3.17)

Figura 3.17. Encofrado de madera para la viga solera de los MDL.

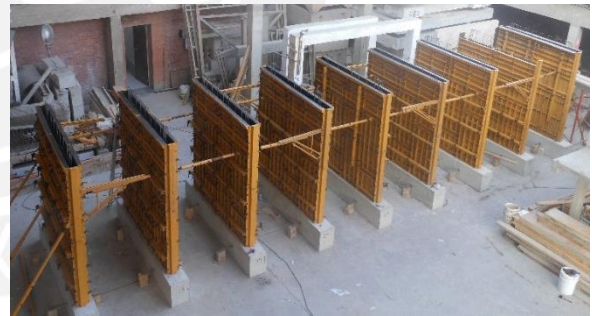
Finalizado el trabajo de encofrado de los 09 muros, éstos quedaron dispuestos para el llenado de concreto correspondiente. (Ver Fig. 3.18)

Figura 3.18. MDL encofrados y dispuestos para el llenado de concreto.

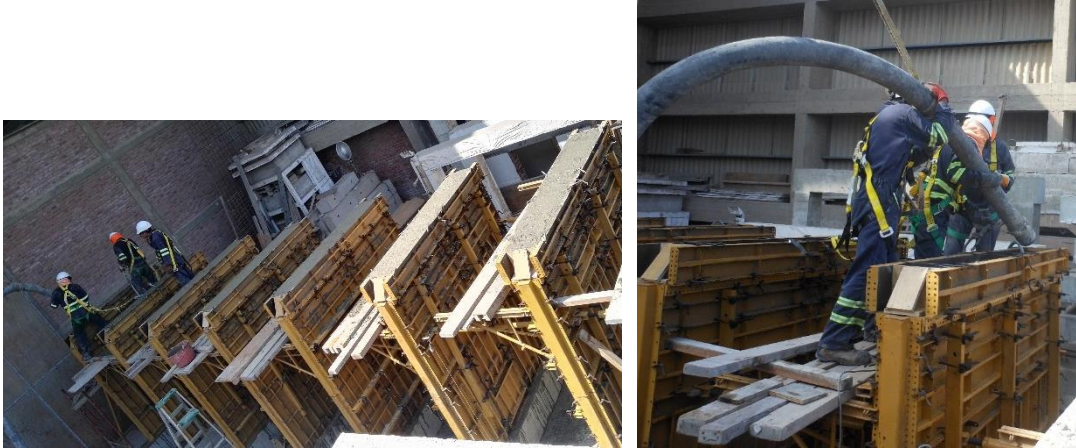
El llenado de concreto para cada uno de los muros de concreto fue a cargo de la empresa UNICON, quienes trajeron un mixer al Laboratorio de Estructuras Antisísmicas para dicha labor. Las especificaciones del concreto fueron las siguientes: $f'c=17.16$ MPa con fibras de polipropileno con método de bombeo. El llenado de los 09 muros de concreto se dio el mismo día y la mano de obra estuvo a cargo del personal del laboratorio. (Fig. 3.19)

Figura 3.19. Llenado con concreto UNICON de los 09 MDL.

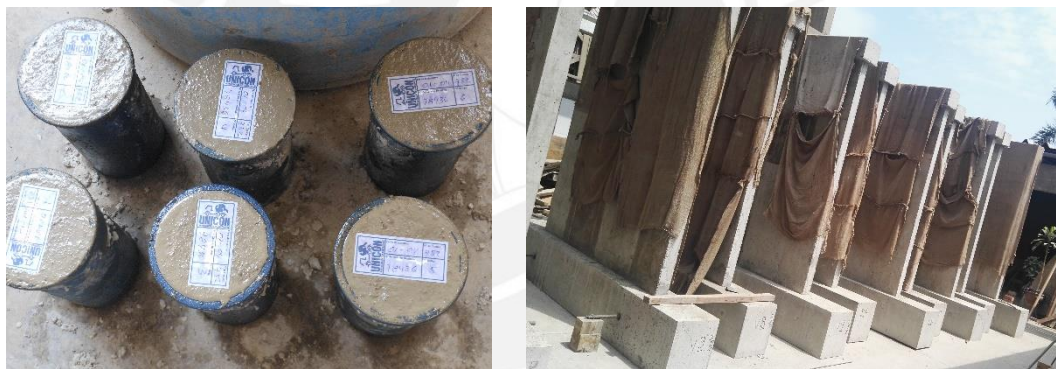
El curado que se realizó a los muros de concreto consistió en cubrirlos con manta de yute húmedo durante siete días. (Fig. 3.20)

Figura 3.20. Izq. Probetas de concreto UNICON. Der. Curado de los 09 MDL

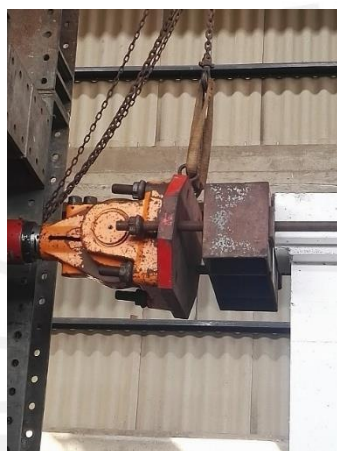
- Actuador dinámico: El actuador permite inducir deformaciones laterales por acción de una carga horizontal. Estos desplazamientos generados en el eje de la viga superior de confinamiento son controlados con una celda de carga de 500 KN. (Fig. 3.22)
- Celda de carga: En el caso de la carga vertical aplicada sobre el muro de esta celda de carga permite registrar su magnitud, la que debe mantenerse constante durante el ensayo. Celda de carga de 2000 KN. (Fig. 3.23)
- Manómetros de presión: Son elementos que se encuentran conectados a la bomba de cada gata hidráulica. Miden la presión aplicada sobre las gatas, la que multiplicada por el área del pistón dará la magnitud de la carga existente en cada gata. Bombas hidráulicas de 600 KN.

Figura 3.22. Actuador dinámico

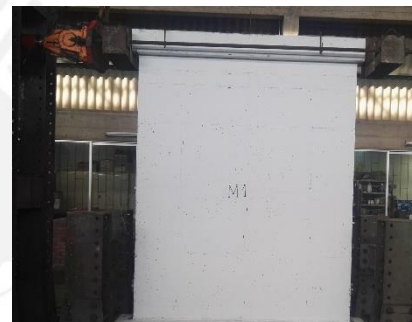
El muro presentó un comportamiento elástico, sin grietas visibles en su interior. Resistió una carga lateral máxima de 51.60 kN.

Figura 4.1. MDL01-SCA-LR:
Fase 01 – amplitud: 0.50 mm.

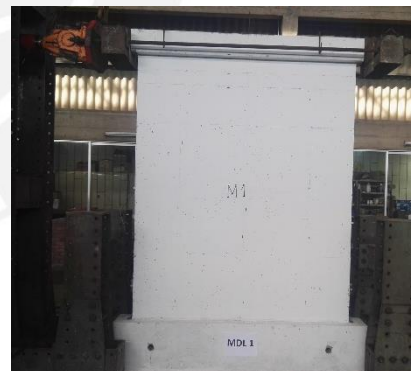
El muro presentó un comportamiento elástico, sin grietas visibles en su interior. Resistió una carga lateral máxima de 70.44 kN.

Figura 4.2. MDL01-SCA-LR:
Fase 02 – amplitud: 0.80 mm

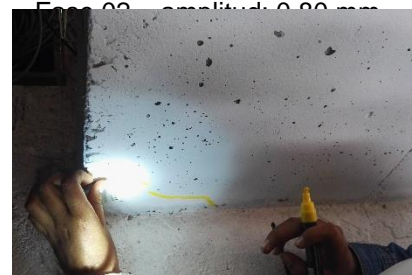
El espécimen presentó grietas de tracción por flexión en ambos extremos inferiores del muro de concreto, que se prolongaron hasta la base del mismo. El grosor de las grietas fue menor a los 0.05 mm. Resistió una carga lateral máxima de 77.30 kN.

Figura 4.3. MDL01-SCA-LR:
Fase 03 – amplitud: 1.00 mm.

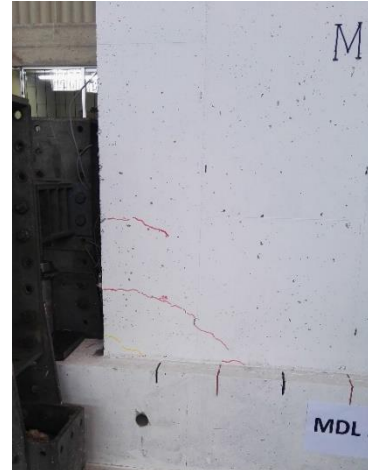
Figura 4.4. MDL01-SCA-LR:
Fase 04 – amplitud: 1.50 mm.

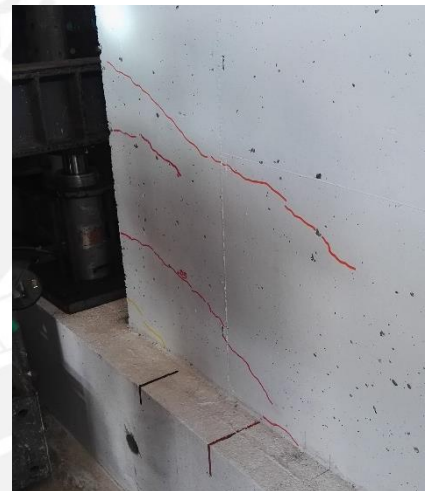
Las grietas que se formaron en la fase en la fase 03 aumentaron su grosor a 0.10 mm, asimismo, se prolongaron las grietas formadas en la fase 04 y aparecieron más grietas de tracción por flexión en el inicio del segundo tercio del muro, pero menores a 0.05 mm. Resistió una carga lateral máxima de 101.14 kN.

Figura 4.5. MDL01-SCA-LR:
Fase 05 – amplitud: 2.00 mm.

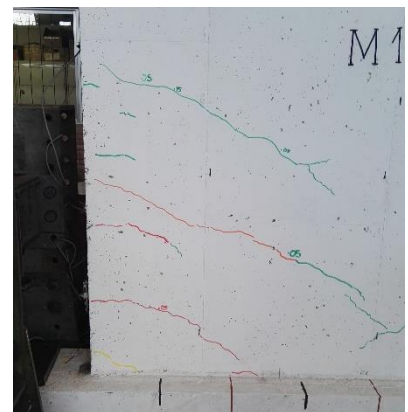
Figura 4.6. MDL01-SCA-LR:
Fase 06 – amplitud: 3.00 mm.

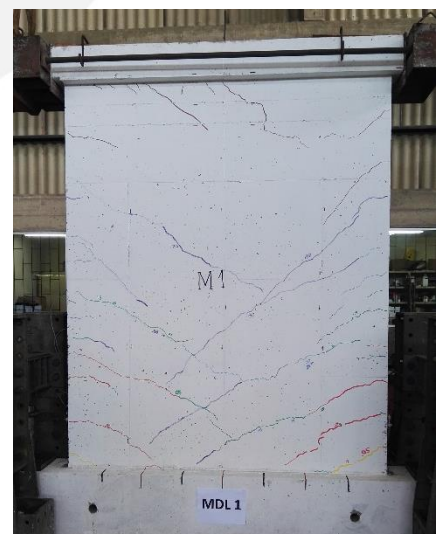
Las grietas existentes se prolongaron de forma diagonal hasta el centro del muro con un espesor máximo de 0.40 mm. Aparecieron grietas de tracción diagonal que partieron desde la parte superior del muro con dirección hasta el centro del mismo con un espesor máximo de 0.50mm. Resistió una carga lateral máxima de 190.12 kN.

Figura 4.9. MDL01-SCA-LR:
Fase 09 – amplitud: 8.50 mm.

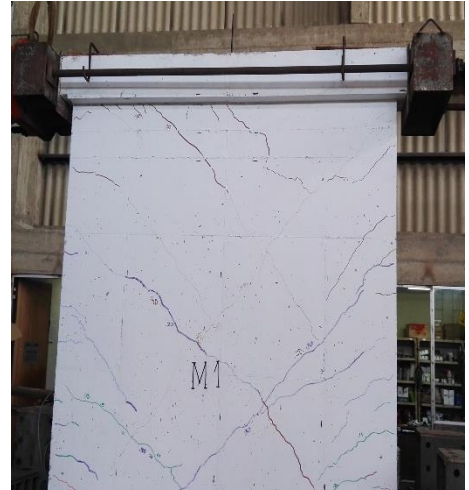
Figura 4.10. MDL01-SCA-LR:
Fase 10 – amplitud: 12.00 mm.

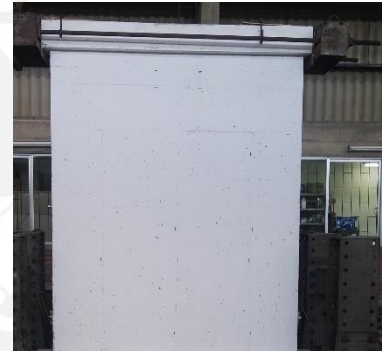
Figura 4.11. MDL02-SCA-LR:
Fase 01 – amplitud: 0.50 mm.

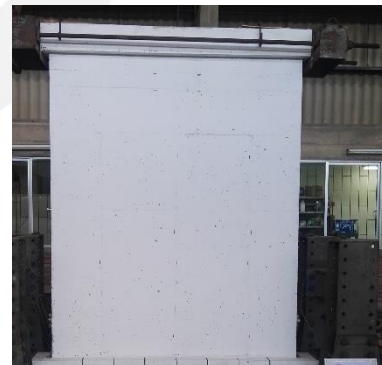
Figura 4.12. MDL02-SCA-LR:
Fase 02 – amplitud: 0.80 mm.

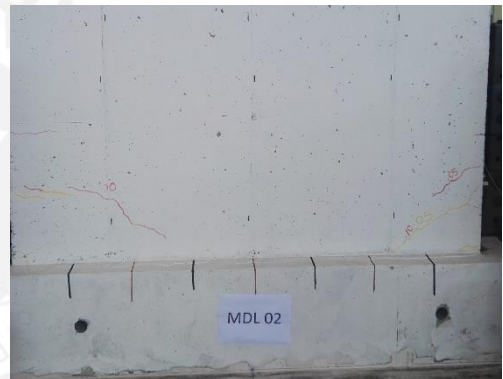
Figura 4.14. MDL02-SCA-LR:
Fase 04 – amplitud: 1.50 mm.

La grieta ubicada en el extremo inferior descrito en la fase 03 aumentó su espesor a 0.10mm. En el tercio inferior de los extremos del muro se empezaron a formar grietas de tracción por flexión a distintas alturas, el grosor máximo de estas grietas fue de 0.10 mm. Resistió una carga lateral máxima de 85.15 kN.

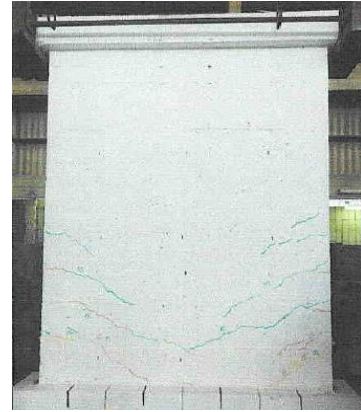
Figura 4.16. MDL02-SCA-LR:
Fase 06 – amplitud: 3.00 mm.

Las grietas que habían aparecido en las fases anteriores aumentaron su espesor hasta 0.15 mm. Además se formaron grietas de tracción por flexión con un espesor máximo de 0.10mm. Resistió una carga lateral máxima de 113.89 kN.

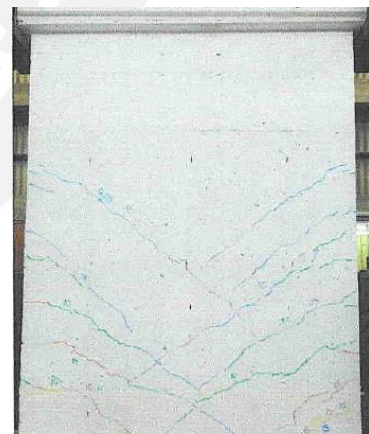
Figura 4.18. MDL02-SCA-LR:
Fase 08 – amplitud: 6.00 mm.

Grietas se prolongaron y otras aumentaron su grosor a un valor máximo de 0.15 mm. Resistió una carga lateral máxima de 158.24 kN.

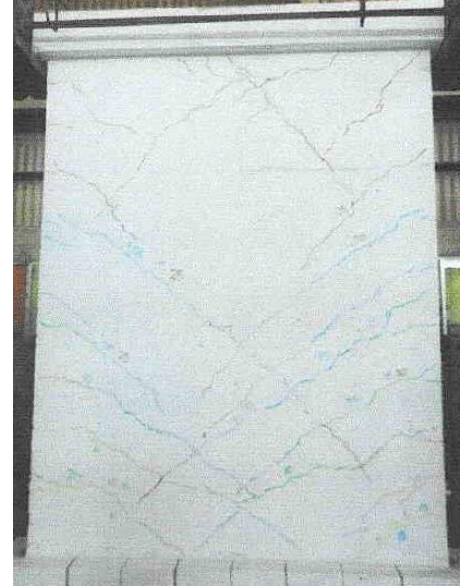
Figura 4.19. MDL02-SCA-LR:
Fase 09 – amplitud: 8.50 mm.

Las grietas existentes se extendieron y otras aumentaron hasta un grosor máximo de 0.35 mm. Aparecieron otras grietas en toda la altura de los extremos de muro de concreto. Asimismo, se observó la aparición de grietas que empezaron a formarse desde la parte superior del muro dirigido hasta el centro del mismo. Resistió una carga lateral máxima de 188.25 kN.

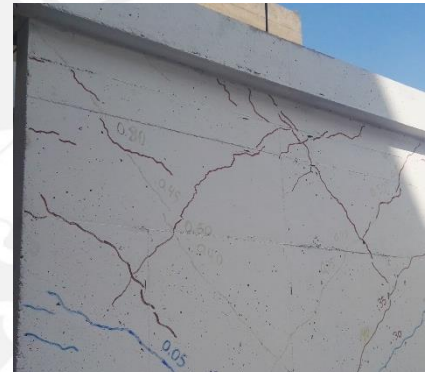
Figura 4.20. MDL02-SCA-LR:
Fase 10 – amplitud: 12.00 mm.

Las grietas formadas en las fases anteriores aumentaron su espesor hasta 0.80 mm. Además, aparecieron nuevas fisuras y grietas en el interior del muro con falla de tracción diagonal, con un espesor de 0.80 mm como máximo. Resistió una carga lateral máxima de 214.35 kN.

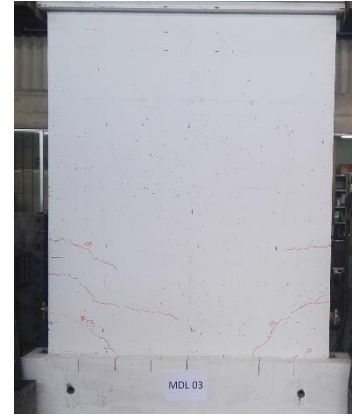
Figura 4.25. MDL03-SCA-LR:
Fase 05 – amplitud: 2.00 mm.

Se prolongaron las grietas formadas en la fase 04 subiendo en la altura de los extremos del muro. Aparecieron más grietas de tracción por flexión con espesores máximo de 0.05mm. Resistió una carga lateral máxima de 108.60 kN.

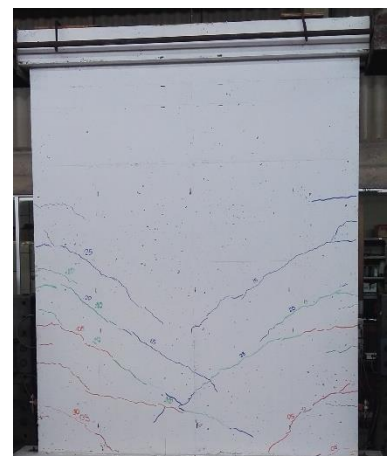
Figura 4.27. MDL03-SCA-LR:
Fase 07 – amplitud: 4.50 mm.

Las grietas existentes se prolongaron y aumentaron su grosor hasta un máximo de 0.25 mm. Además, empezaron a aparecer grietas de tracción por flexión y grietas de tracción diagonal con un grosor máximo de 0.25 mm. Resistió una carga lateral máxima de 154.12 kN.

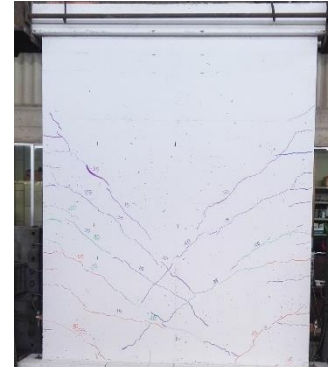
Figura 4.28. MDL03-SCA-LR:
Fase 08 – amplitud: 6.00 mm.

Las grietas que aparecieron en las fases anteriores de tracción por flexión aumentaron su espesor hasta 0.40 mm. Además, aparecieron grietas de tracción por flexión y grietas de tracción diagonal con un grosor máximo de 0.35 mm. Resistió una carga lateral máxima de 178.84 kN.

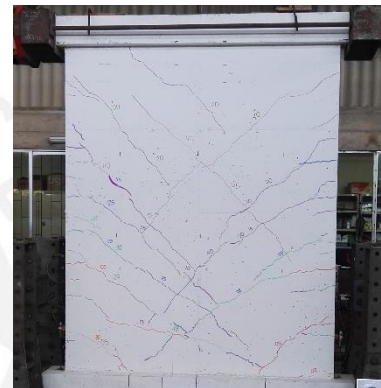
Figura 4.29. MDL03-SCA-LR:
Fase 09 – amplitud: 8.50 mm.

Las grietas existentes se prolongaron y otras grietas aparecieron desde la parte superior del muro dirigidas hacia el centro del muro con grosores máximos de 0.50 mm. Aparecieron grietas de tracción diagonal con grosores de 0.50 mm. Resistió una carga lateral máxima de 201.40 kN.

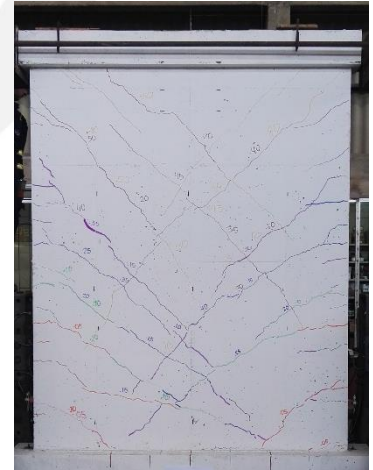
Figura 4.30. MDL03-SCA-LR:
Fase 10 – amplitud: 12.00 mm.

Las grietas existentes se prolongaron a lo largo del interior del muro y llegaron a tener un espesor máximo de 0.80 mm. Aparecieron nuevas grietas de tracción diagonal con un grosor máximo de 0.50 mm. Resistió una carga lateral máxima de 227.40 kN.

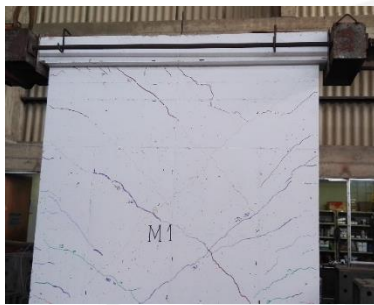
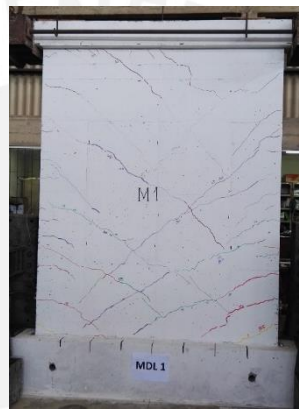
Figura 4.31.
Estado final post-ensayo MDL01-SCA-LR

El estado final de los muros MDL01, MDL 02 y MDL 03 después del ensayo de carga lateral cíclica hasta el límite de reparabilidad ($\Delta=12.00$ mm) se muestra en las figuras 4.31, 4.32 y 4.33. En donde se observa que, las fisuras se extendieron en todo el muro y tuvieron comportamiento tracción diagonal, partiendo desde los extremos del muro y extendiéndose hacia el interior de mismo. El máximo grosor de las fisuras fue de 0.80 mm. El muro no presentó indicios de colapso y resistió el desplazamiento relacionado al límite de reparabilidad, por lo que quedó habilitado para una reparación y reforzamiento. En relación a la viga base se nota ligeras fisuras en toda su longitud.

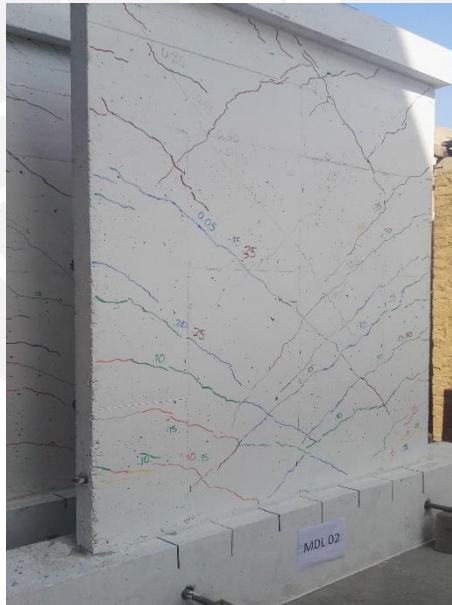
Figura 5.1. MDL02 al finalizar el ensayo hasta el límite de reparabilidad.

Los muros se encontraron dispuestos y ubicados en la parte posterior del laboratorio tal como muestra la figura 5.1

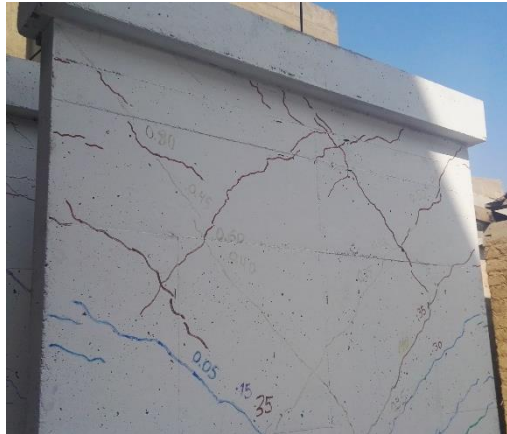
Figura 5.2. Muro 02 con grietas mayores a 0.50 mm identificados.

Una vez tenida la identificación de fisuras de cada uno de los muros se procedió a realizar la limpieza de dichas zonas. (Figura 5.2)

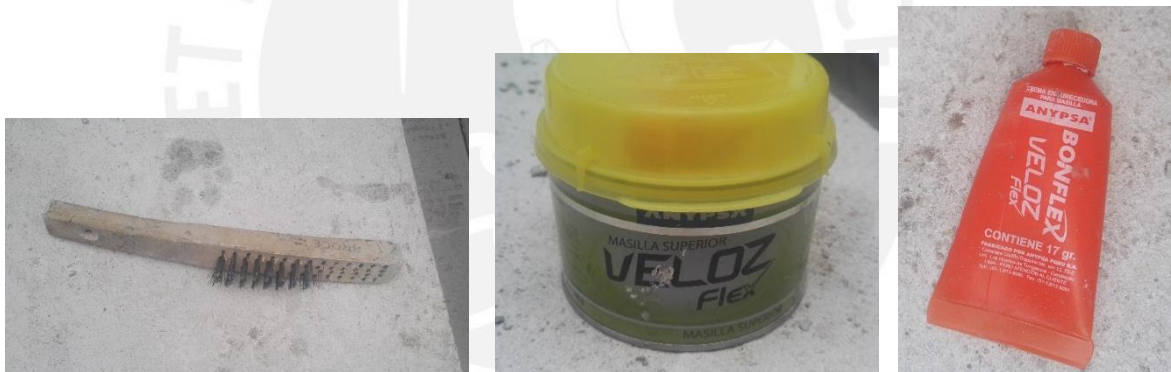
Figura 5.3. Elementos utilizados para la delineación de fisuras.

Luego mediante una masilla de veloz-flex se delineó los caminos de las fisuras para colocar las boquillas para inyectar el producto por allí. (Figura 5.3)

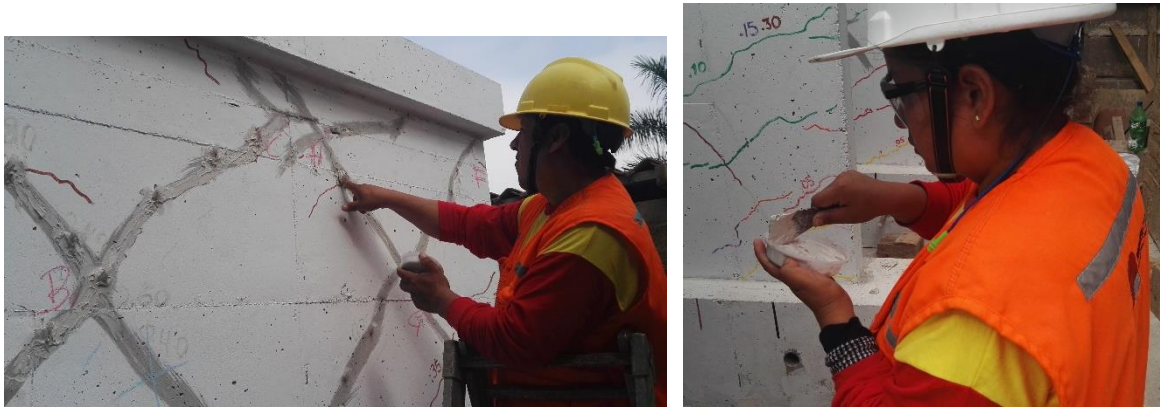
Figura 5.4. Aplicación de la combinación de mezcla "A" y "B" en la dirección de las grietas identificadas.

La aplicación del producto que forma los canales en cada una de las fisuras identificadas en los muros se dio a cargo del personal capacitado de la empresa PROSERCON (ver figura 5.4)

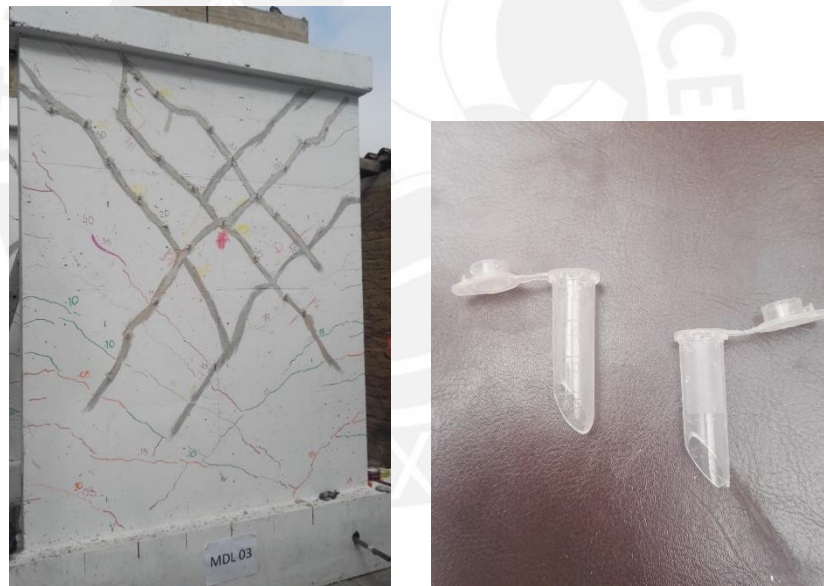
Figura 5.5. Izq. Muro listo para la inyección del epóxico. Der. Boquillas usadas cada cierta distancia en cada canal de fisura.

Luego el muro quedó marcado listo para la colocación de las boquillas a lo largo de las fisuras que se han identificado. El método por presión es aplicable para los elementos horizontales y verticales, de tal manera que se colocan boquillas con un distanciamiento determinado en donde se aplicará el epóxico bajo presión. En la figura 5.5 se observa el muro listo para la colocación del epóxico, asimismo se observa las boquillas usadas a lo largo de cada fisura a reparar.

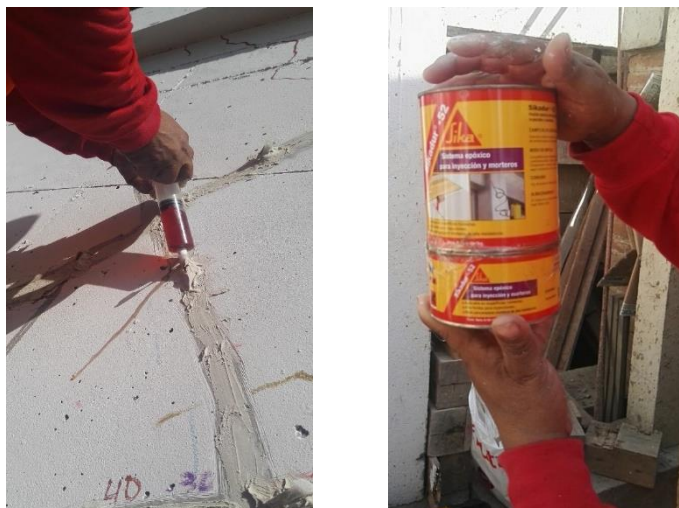
Figura 5.6. Inyección del epóxico SIKADUR-52.

Mediante una jeringa se inyectó en cada una de las boquillas de cada fisura identificada. Se comprobó que las fisuras quedaron rellenas en su totalidad a lo largo de todo su espesor.

Mediante este procedimiento se realizó la inyección de las fisuras de los tres muros ya ensayados. Asimismo, al finalizar la inyección se procedió a lijar el muro mediante un disco de copa, de tal manera que el mortero pueda agarrar en el muro. En la figura 5.6 se observa la inyección del epóxico mediante el SIKADUR-52.

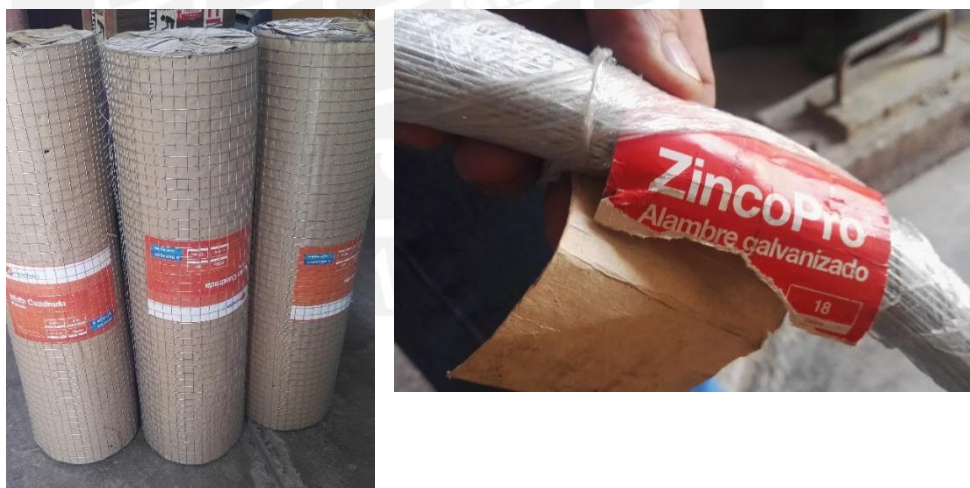
Figura 5.7. Malla electrosoldada n°19 y alambre n°18.

Una vez definido todo lo referente a la reparación de las fisuras, se procedió a realizar el reforzamiento del muro con las fisuras ya reparadas. Este procedimiento consistió en envolver al muro mediante una malla electrosoldada de cocada cuadrada de $\frac{3}{4}$ " por ambas caras. La malla usada fue de la empresa Prodac y su denominación fue la n° 19 y el alambre usado para amarrar la malla fue la n° 18, según la figura 5.7.

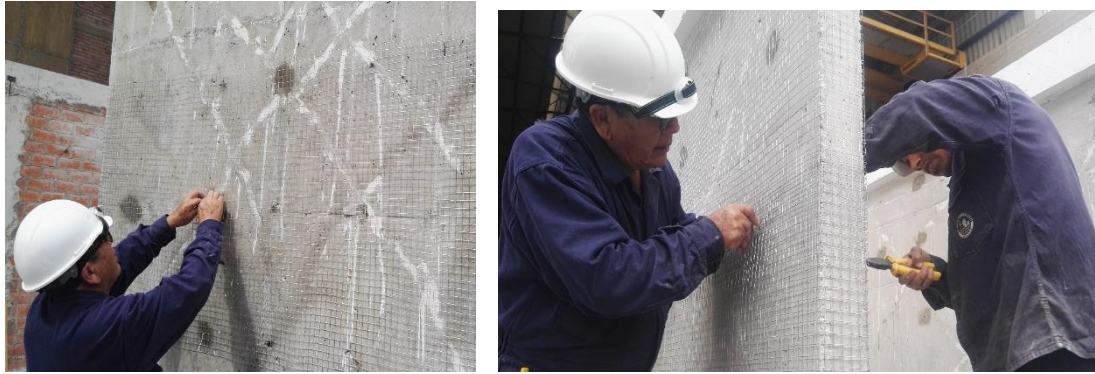
Figura 5.13. Colocación de la malla electrosoldada en el muro reparado.

Mediante este procedimiento de refuerzo, se consigue tener un doble enmallado en los extremos del muro, justamente donde se concentran la mayor cantidad de esfuerzos producto de las fuerzas laterales de los sismos. En la figura N° 5.13 se muestra la manera en que se colocó el doble enmallado a cada uno de los muros a cargo del personal del laboratorio.

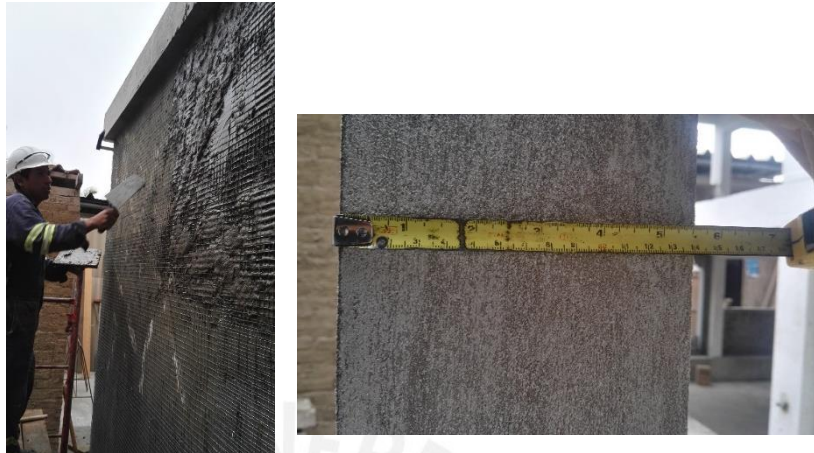
Figura 5.15. Aplicación de mortero al muro y espesor final del mismo.

En la figura 5.15 se muestra la técnica constructiva para la formación del ferrocemento en el muro. Luego del enmallado, se cubrió toda la malla con mortero C:A 1:2 (ferrocemento). De esta forma el muro quedó con un espesor de 14cm.

Luego se realizó el humedecimiento mediante reegado del muro previo al tarrajeo. El mortero usado para ello fue una mezcla de C:A : 1:2. El muro luego del enmallado y del tarrajeo aumentó su espesor de 100 mm a aprox. 140 mm. De esta forma, la técnica experimental de refuerzo llamado ferrocemento queda definido en cada uno de los muros. El largo total del muro pasó de 2000 mm a 2040 mm. (Fig. 5.14)

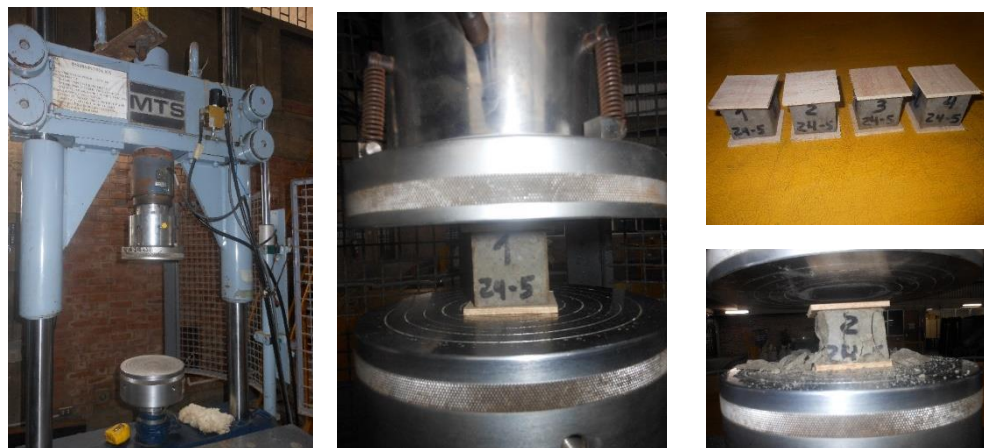
Figura 5.16. Ensayo de compresión de cubos de mortero.

Las muestras de mortero fueron ensayadas la Máquina Universal de ensayos del laboratorio. Para realizar el ensayo de compresión de las muestras se colocó bases de madera en las caras donde iba a ser sometida la carga para mantener la uniformidad en la sección. La figura 5.16 muestra el ensayo de los especímenes de mortero.

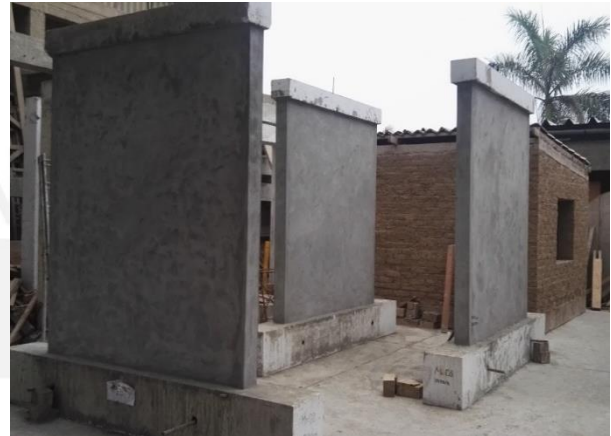
La instrumentación de los muros se muestra en la figura 5.18, que es exactamente la misma que se usó para los primeros ensayos de los tres muros hasta el límite de reparabilidad.

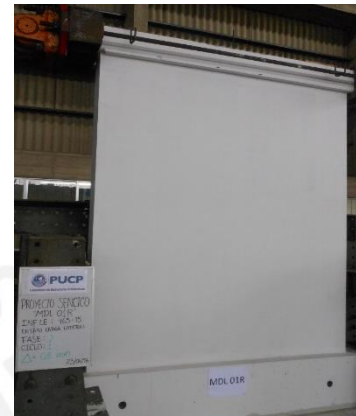
Figura 6.1. MDL01-R-SCA: Fase 01 – amplitud: 0.50 mm.

El muro presentó un comportamiento elástico, sin grietas visibles en su interior. Resistió una carga lateral máxima de 35.71 kN.

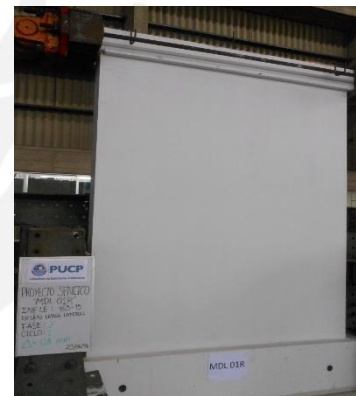
Figura 6.2. MDL01-R-SCA: Fase 02 – amplitud: 0.80mm.

El muro presentó un comportamiento elástico, sin grietas visibles en su interior. Resistió una carga lateral máxima de 48.46 kN.

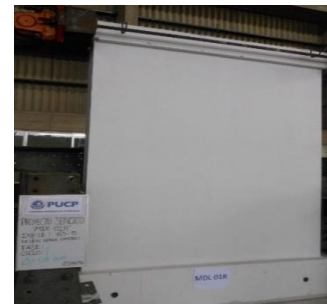
Figura 6.3. MDL01-R-SCA: Fase 03 – amplitud: 1.00mm.

El muro presentó un comportamiento elástico, sin grietas visibles en su interior. Resistió una carga lateral máxima de 55.33 kN.

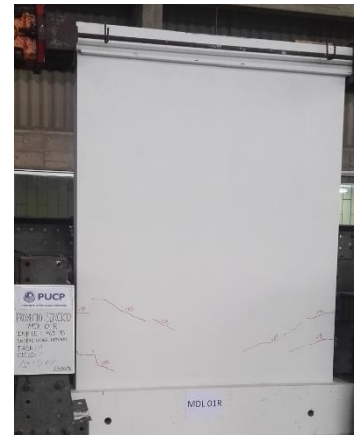
Figura 6.4. MDL01-R-SCA:
Fase 04 – amplitud: 1.50 mm.

Las primeras grietas aparecieron en las bases de los extremos de los muros con espesores de grieta menores a 0.05 mm. Resistió una carga lateral máxima de 69.45 kN.

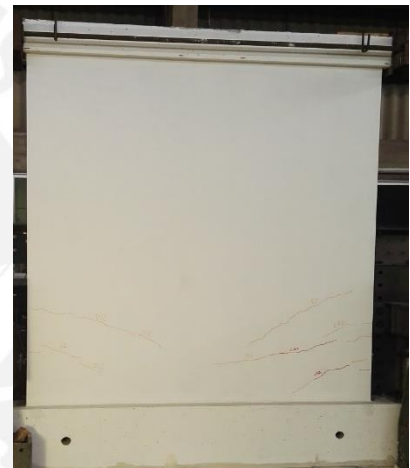
Figura 6.5. MDL01-R-SCA:
Fase 05 – amplitud: 2.00 mm.

Empezaron a aparecer más grietas en las bases de los extremos del muro con espesores máximos de 0.05mm. Resistió una carga lateral máxima de 82.01 kN.

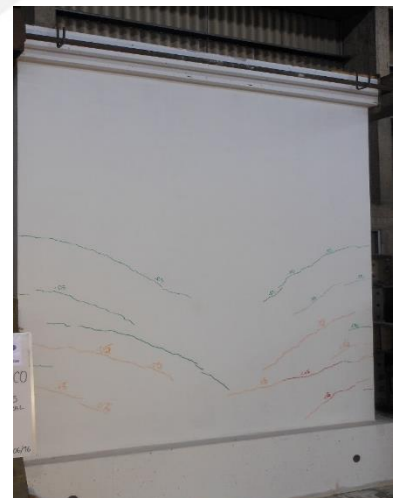
Figura 6.6. MDL01-R-SCA:
Fase 06 – amplitud: 3.00 mm.

Grietas existentes se prolongaron sin aumentar grosor de 0.05 mm. Además se formaron más grietas de tracción por flexión con un grosor máximo de 0.05 mm que se convirtieron en grietas de tracción diagonal. Resistió una carga lateral máxima de 109.77 kN.

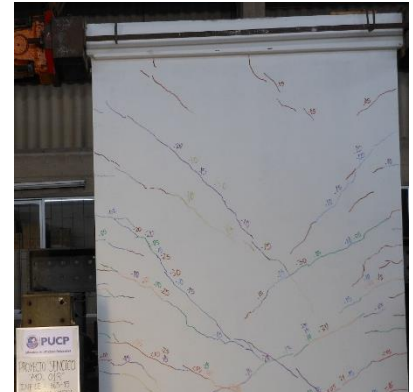
Figura 6.10. MDL01-SCA-LR:
Fase 10 – amplitud: 12.00 mm.

Las grietas por tracción diagonal que aparecen en la parte superior del muro se extendieron más y llegaron a 0.25 mm. En la parte interior del muro de concreto se llegó a grietas hasta 0.15 mm. Resistió una carga lateral máxima de 251.04 kN.

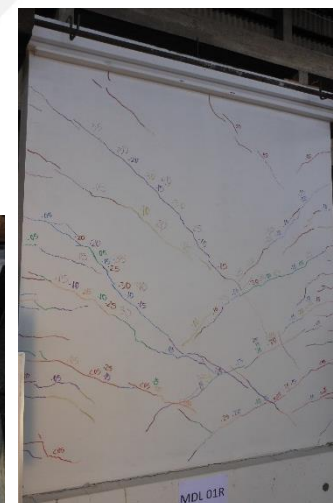
Figura 6.12. MDL01-R-SCA:
Fase 12 – amplitud: 23.50 mm.

Las grietas de los talones de los extremos de muro se pronunciaron hasta 0.25 mm. En los talones se produjo desprendimiento del mortero y presentó grietas verticales bien marcadas. Resistió una carga lateral máxima de 280.47 kN.

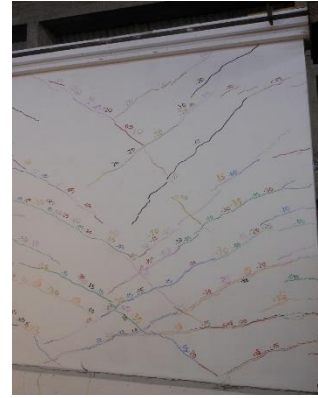
Figura 6.13. MDL01-R-SCA:
Fase 13 – amplitud: 30.50 mm.

Las grietas en el interior del muro llegan a los 0.50 mm y las fisuras de la parte posterior del muro se notan más pronunciadas y atraviesan toda la parte central de forma diagonal. Resistió una carga lateral máxima de 278.31 kN.

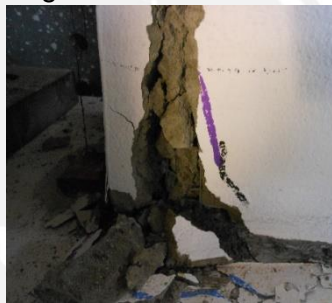
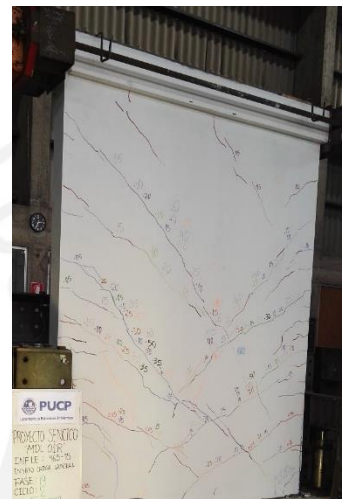
Figura 6.14. MDL01-R-SCA:
Fase 14 – amplitud: 35.00 mm.

Las grietas en el interior de muro llegan a los 0.50 mm y las grietas en la parte superior del muro son más pronunciadas y llegan hasta la viga solera. El talón del muro sufrió serios daños y se desprendió todo el recubrimiento. Resistió una carga lateral máxima de 270.46 kN.

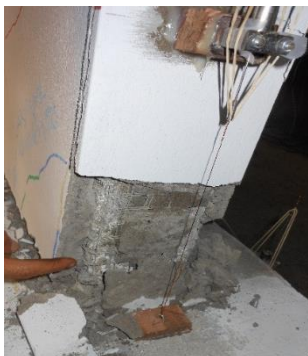
Figura 6.15. MDL01-R-SCA:
Fase 15 – amplitud: 40.00 mm.

Hubo desprendimiento del recubrimiento en la parte de los talones de los extremos del muro pero el enmallado de reforzamiento se mantuvo en buen estado. Todo el muro presentó fallas de tracción diagonal de manera simétrica. Esta última fase se realizó en un ciclo. Resistió una carga lateral máxima de 254.57 kN.
