PONTIFICIA UNIVERSIDAD CATÓLICA DEL PERÚ

**PROPUESTA DE REPARACIÓN Y REFORZAMIENTO DE
MUROS DE 100 mm DE ESPESOR CON FERROCEMENTO
ANTE CARGA LATERAL CÍCLICA**

Tesis para obtener el grado académico de Magíster en Ingeniería Civil que presenta:

Lima – 2023

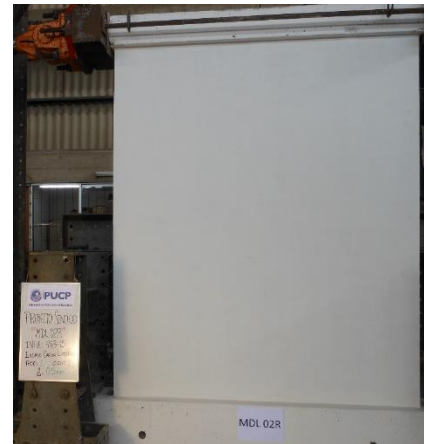
Figura 6.16. MDL02-R-SCA:
Fase 01 – amplitud: 0.50 mm.

El muro presentó un comportamiento elástico, sin grietas visibles en su interior. Resistió una carga lateral máxima de 37.77 kN.

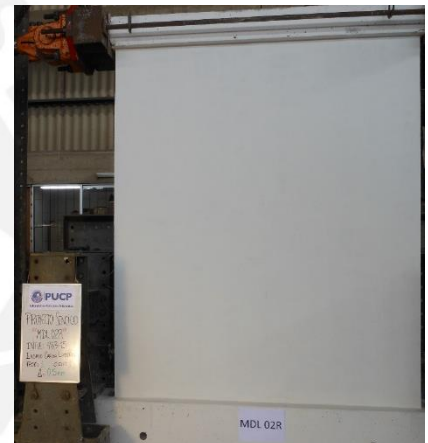
Figura 6.17. MDL02-R-SCA:
Fase 02 – amplitud: 0.80 mm.

El muro presentó un comportamiento elástico, sin grietas visibles en su interior. Resistió una carga lateral máxima de 53.17 kN.

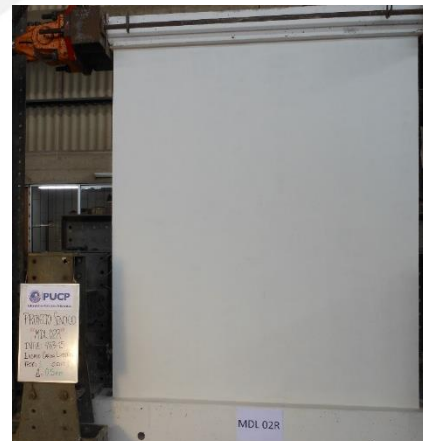
Figura 6.18. MDL02-R-SCA:
Fase 03 – amplitud: 1.00 mm.

El muro presentó un comportamiento elástico, sin grietas visibles en su interior. Resistió una carga lateral máxima de 61.41 kN.

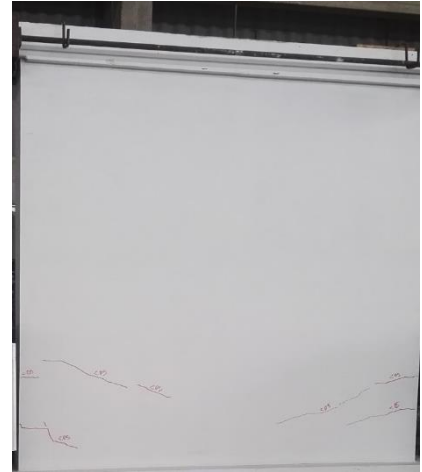
Figura 6.19. MDL02-R-SCA:
Fase 04 – amplitud: 1.50 mm.

Las primeras grietas aparecieron en las bases de los extremos de los muros con espesores de grieta menores a 0.05 mm. Resistió una carga lateral máxima de 79.66 kN.

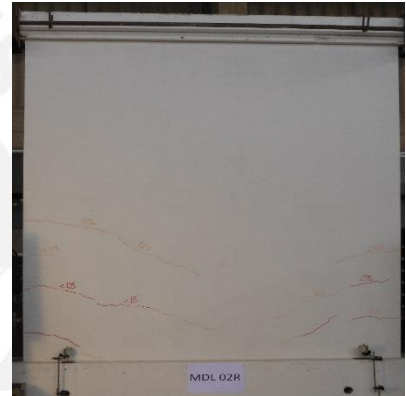
Figura 6.20. MDL02-R-SCA:
Fase 05 – amplitud: 2.00 mm.

Empezaron a aparecer más grietas en las bases de los extremos del muro con espesores máximos de 0.05 mm. Resistió una carga lateral máxima de 94.08 kN.

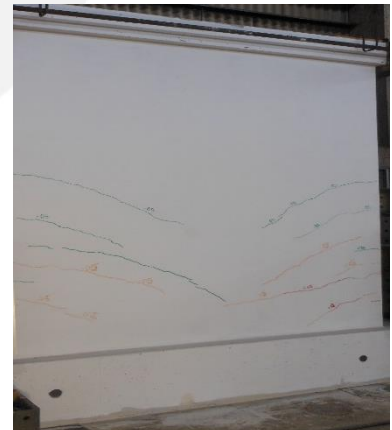
Figura 6.21. MDL02-R-SCA:
Fase 06 – amplitud: 3.00 mm.

Grietas existentes se prolongaron y su grosor siguió en 0.05 mm. Además se formaron más grietas de tracción por flexión con un grosor máximo de 0.05 mm que se convirtieron en grietas de tracción diagonal. Resistió una carga lateral máxima de 117.23 kN.

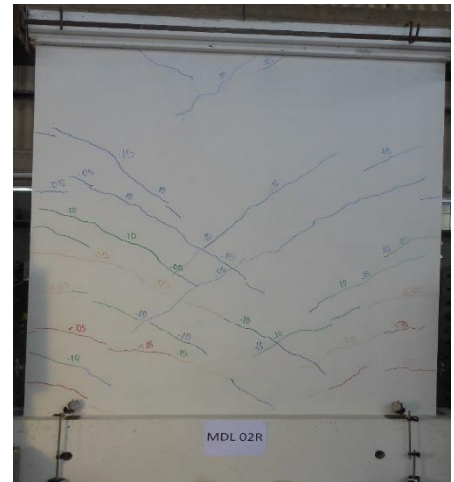
Figura 6.22. MDL02-R-SCA:
Fase 07 – amplitud: 4.50 mm.

Grietas existentes se prolongaron y aumentaron su grosor a valor máximo de 0.15 mm. Otras grietas existentes aumentaron hasta un grosor máximo de 0.15 mm. Resistió una carga lateral máxima de 148.23 kN.

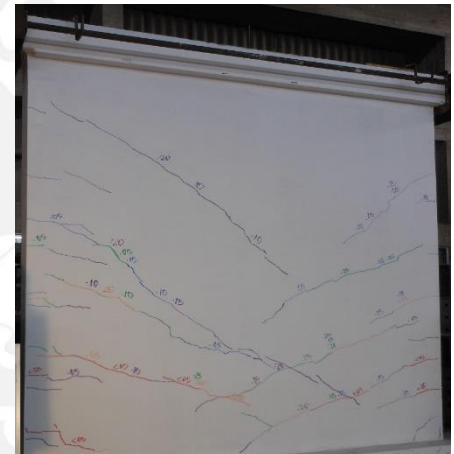
Figura 6.23. MDL02-R-SCA:
Fase 08 – amplitud: 6.00 mm.

Las grietas de los talones de los extremos del muro de concreto aumentaron a 0.15 mm. Además las grietas mencionadas con anterioridad se prolongaron de extremo a extremo de muro. Resistió una carga lateral máxima de 180.70 kN.

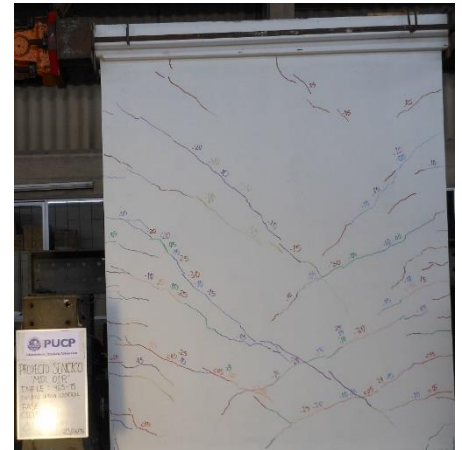
Figura 6.25. MDL02-SCA-LR:
Fase 10 – amplitud: 12.00 mm.

Las grietas por tracción diagonal que aparecen en la parte superior del muro se extendieron más y llegaron a 0.25 mm. En la parte interior del muro de concreto se llegó a grietas hasta 0.15 mm. Resistió una carga lateral máxima de 254.18 kN.

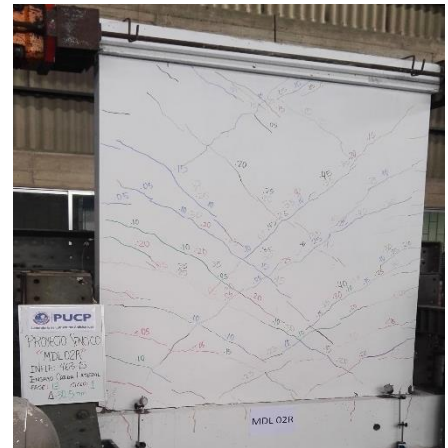
Figura 6.28. MDL02-R-SCA:
Fase 13 – amplitud: 30.50 mm.

Las grietas en el interior del muro llegan a los 0.50 mm y las fisuras de la parte posterior del muro se notan más pronunciadas y atraviesan toda la parte central de forma diagonal. Resistió una carga lateral máxima de 266.83 kN.

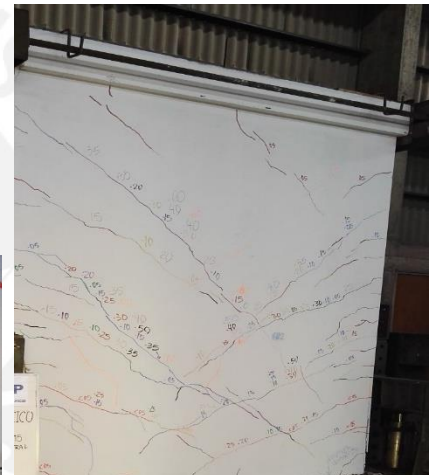
Figura 6.29. MDL02-R-SCA:
Fase 14 – amplitud: 35.00 mm.

Las grietas en el interior de muro llegan a los 0.45 mm y las grietas en la parte superior del muro son más pronunciadas y llegan hasta la viga solera. El talón del muro sufrió daños en su parte inferior. Resistió una carga lateral máxima de 243.29 kN.

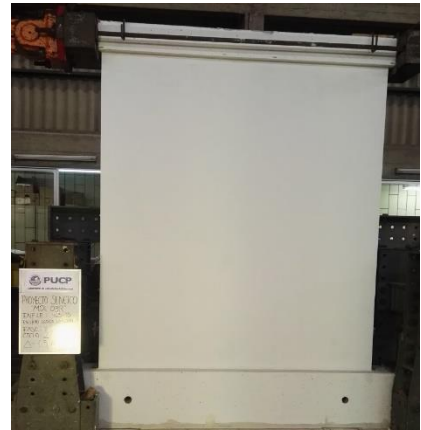
Figura 6.31. MDL03-R-SCA:
Fase 01 – amplitud: 0.50 mm.

El muro presentó un comportamiento elástico, sin grietas visibles en su interior. Resistió una carga lateral máxima de 30.51 kN.

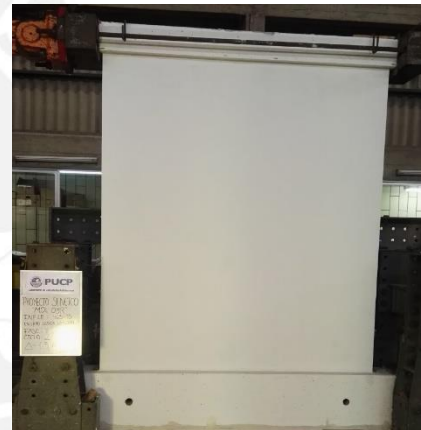
Figura 6.32. MDL03-R-SCA:
Fase 02 – amplitud: 0.80 mm.

El muro presentó un comportamiento elástico, sin grietas visibles en su interior. Resistió una carga lateral máxima de 45.62 kN.

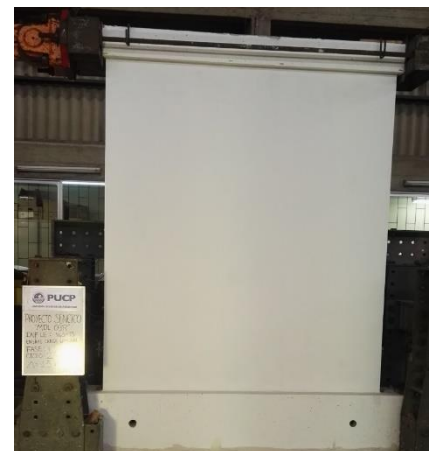
Figura 6.33. MDL03-R-SCA:
Fase 03 – amplitud: 1.00 mm.

El muro presentó un comportamiento elástico, sin grietas visibles en su interior. Resistió una carga lateral máxima de 55.03 kN.

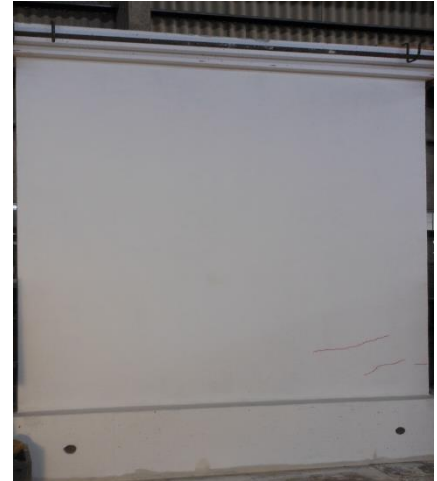
Figura 6.34. MDL03-R-SCA:
Fase 04 – amplitud: 1.50 mm.

Las primeras grietas aparecieron en las bases de los extremos de los muros con espesores de grieta menores a 0.05 mm. Dicha grieta apareció en la parte derecha del muro al aplicar la carga lateral hacia la izquierda. Resistió una carga lateral máxima de 73.58 kN.

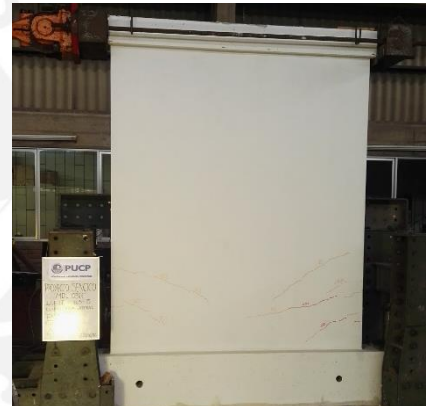
Figura 6.35. MDL03-R-SCA:
Fase 05 – amplitud: 2.00 mm.

Empezaron a aparecer más grietas en las bases de los extremos del muro con espesores máximos de 0.05 mm. Resistió una carga lateral máxima de 91.92 kN.

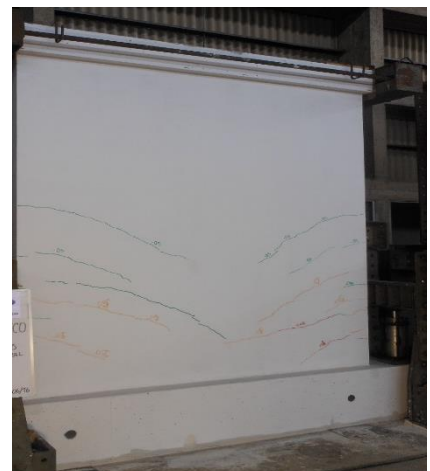
Figura 6.36. MDL03-R-SCA:
Fase 06 – amplitud: 3.00 mm.

Grietas existentes se prolongaron y su grosor siguió en 0.05 mm. Además se formaron más grietas de tracción por flexión con un grosor máximo de 0.05 mm que se convirtieron en grietas de tracción diagonal. Resistió una carga lateral máxima de 116.05 kN.

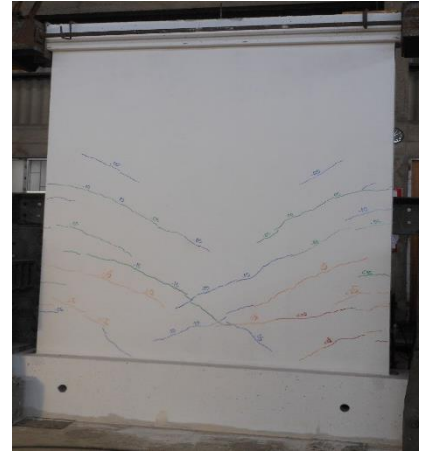
Figura 6.37. MDL03-R-SCA:
Fase 07 – amplitud: 4.50 mm.

Grietas existentes se prolongaron y aumentaron su grosor a valor máximo de 0.10mm. Otras grietas existentes aumentaron hasta un grosor máximo de 0.10mm. Resistió una carga lateral máxima de 151.86 kN.

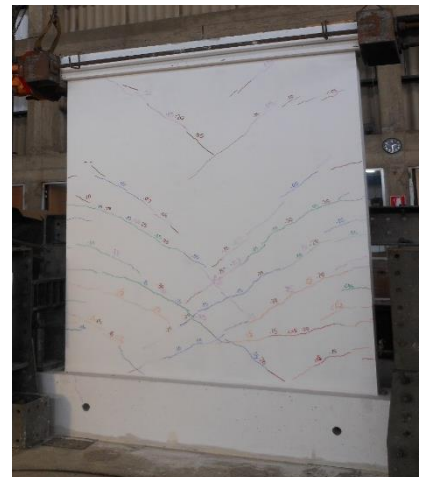
Figura 6.39. MDL03-R-SCA:
Fase 09 – amplitud: 8.50 mm.

Las grietas de los talones llegaron a 0.25 mm de espesor. Las grietas de tracción por flexión llegaron a los 0.20 mm extendiéndose en toda la parte interior del muro. Resistió una carga lateral máxima de 225.24 kN.

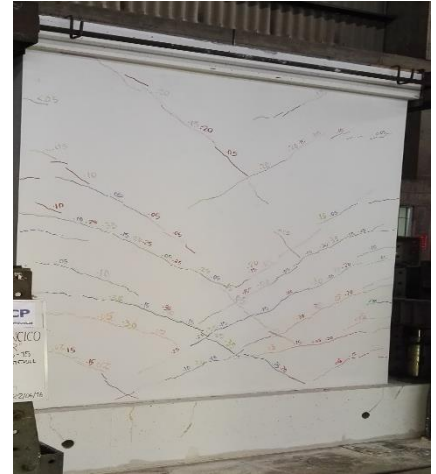
Figura 6.40. MDL03-SCA-LR:
Fase 10 – amplitud: 12.00 mm.

Las grietas por tracción diagonal que aparecen en la parte superior del muro se extendieron más y llegaron a 0.25 mm. En la parte interior del muro de concreto se llegó a grietas hasta 0.35 mm. Resistió una carga lateral máxima de 257.22 kN.

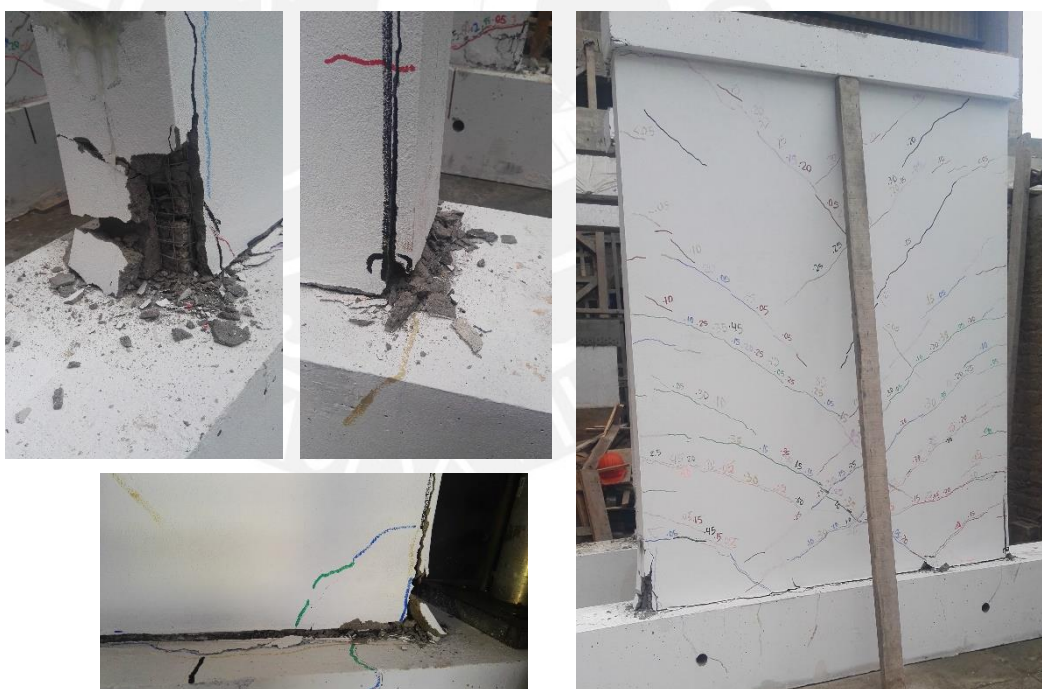
Figura 6.46. Estado final post-ensayo MDL01-R-SCA

El estado final del muro MDL01R después del ensayo de carga lateral cíclica hasta la rotura ($\Delta=40.00\text{mm}$) se muestra en la figura 6.46. Se observa que el muro presentó un buen comportamiento bajo cargas en su plano, las fisuraciones más marcadas se dieron en los extremos del muro, especialmente en la parte inferior. El refuerzo adicional que se colocó de enmallado con ferrocemento se comportó de buena manera, puesto que, no se observó falla en el enmallado, solamente desprendimiento del mortero adicional que se colocó quedando expuesto y visible la malla de cocada cuadrada colocada. Además, se observó que existió un ligero desfase entre la interacción muro y viga de cimentación con desprendimiento de mortero en dicha intersección. En lo que respecta al interior del muro, las grietas llegaron a 0.45mm pero sin falla estructural perceptible puesto que el muro quedó intacto ante el desplazamiento final dado. La zona posterior del muro (último tercio de altura) en sus extremos no presentó falla alguna, sólo le logró observar fisuras con máximo espesor de 0.05mm y la zona de interacción muro – viga solera, sólo tuvo como fisuras de máximo espesor 0.30mm que se extendieron de forma diagonal hasta el centro del muro.

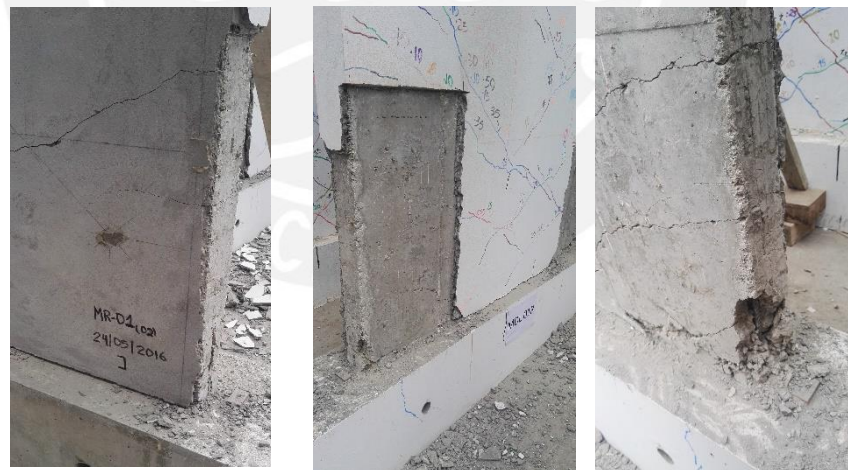
Figura 6.48. Fallas encontradas en el MDL 01 luego de la auscultación.

Al observar el muro MDL01, se verificó que los daños interiores producto del ensayo de carga lateral cíclica llevado hasta la rotura fueron mínimos, fisuras de tracción por flexión perceptibles en la zona interna del muro y en la base de los extremos sí presentó falla, se descubrió el recubrimiento exponiendo el acero de refuerzo colocado ($\phi 1/2''$) y éste terminó pandeándose. En el otro extremo solamente se observó falla en el concreto, puesto que se descascaró la parte baja del muro. (Fig. 6.48)

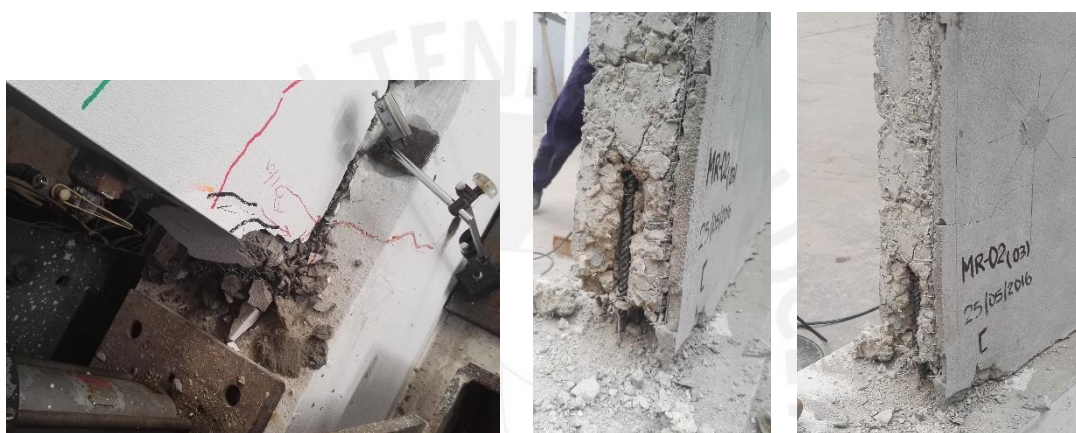
Figura 6.49. Estado final post-ensayo MDL02-R-SCA

Al observar el muro MDL02, se verificó que los daños interiores producto del ensayo de carga lateral cíclica llevado hasta la rotura fueron mínimos, fisuras de tracción por flexión perceptibles en la zona interna del muro. Sin embargo, en ambas bases de los extremos sí presentaron falla, se trituroó todo el concreto en cada una de las zonas inferiores pero el acero de refuerzo se expuso en 20cm de su altura sin falla visible.

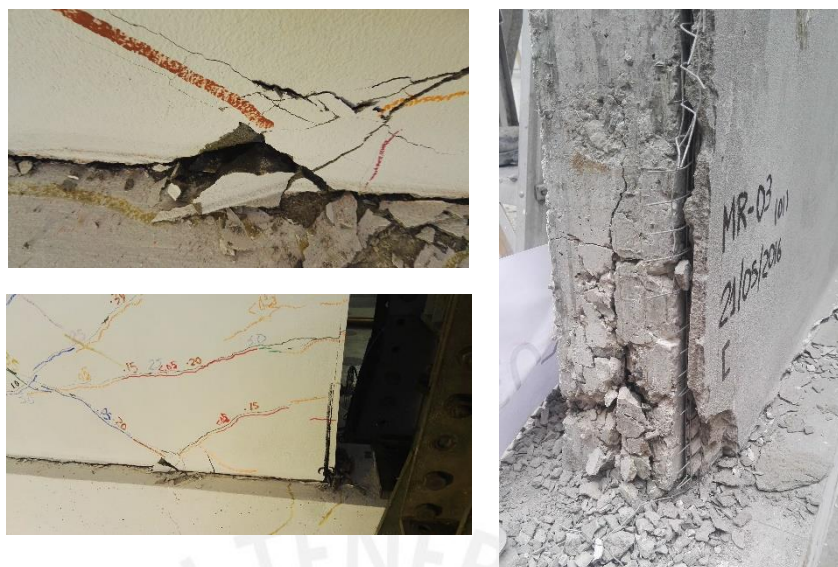
Figura 6.50. Estado final post-ensayo MDL03-R-SCA

Al observar el muro MDL03, se verificó que los daños interiores producto del ensayo de carga lateral cíclica llevado hasta la rotura fueron mínimos, fisuras de tracción por flexión perceptibles en la zona interna del muro. Sin embargo, en ambas bases de los extremos sí presentaron falla, se trituroó todo el concreto en cada una de las zonas inferiores pero el acero de refuerzo se expuso en 20cm de su altura sin falla visible.

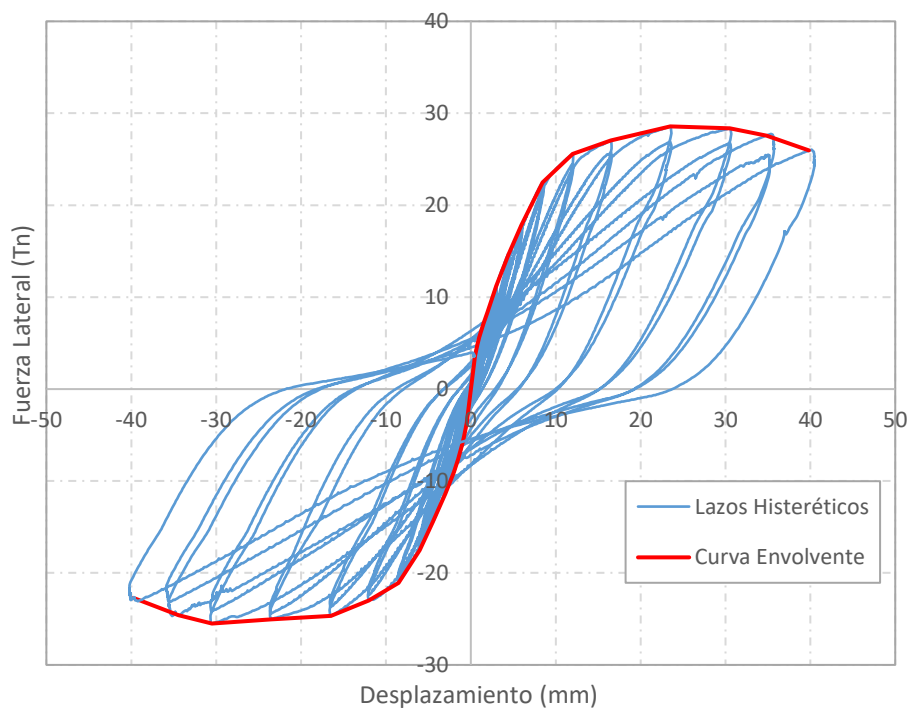
Figura 6.51. Muro de ductilidad limitada MDL01R V-D1

En las figuras 6.51 a 6.53 se presentan los ciclos de histéresis (Fuerza lateral – Desplazamiento).
