**LIBRO:** CSV. CONSERVACIÓN  
**TEMA:** CAR. Carreteras  
**PARTE:** 1. EVALUACIÓN  
**TÍTULO:** 03. Evaluación de Pavimentos  
**CAPÍTULO:** 008. Determinación de los Deterioros Superficiales de los Pavimentos (DET)

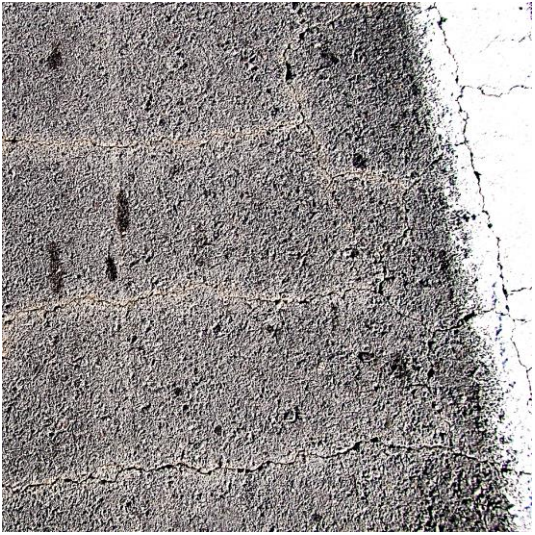
| | <p style="text-align: center;"><b>Bajo</b></p> <p>Las grietas son menores a 3 mm de ancho y no están desgastadas en los bordes.</p> |

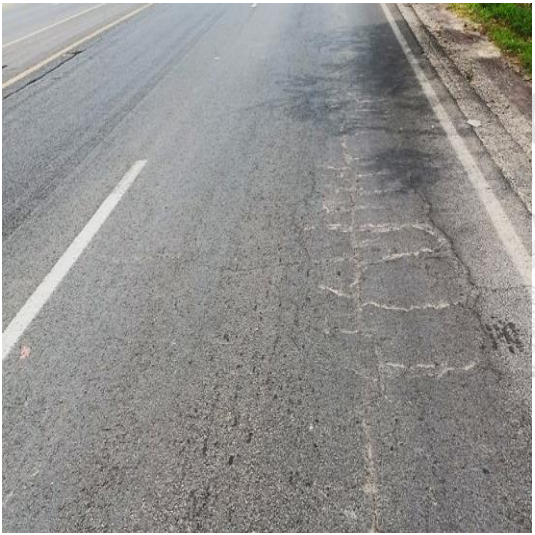
| | <p style="text-align: center;"><b>Medio</b></p> <p>Las grietas están más desarrolladas que las de baja severidad en un patrón o red de grietas que pueden estar ligeramente desgastadas en sus bordes. Las grietas tienen un ancho entre 3 mm y 19 mm.</p> |

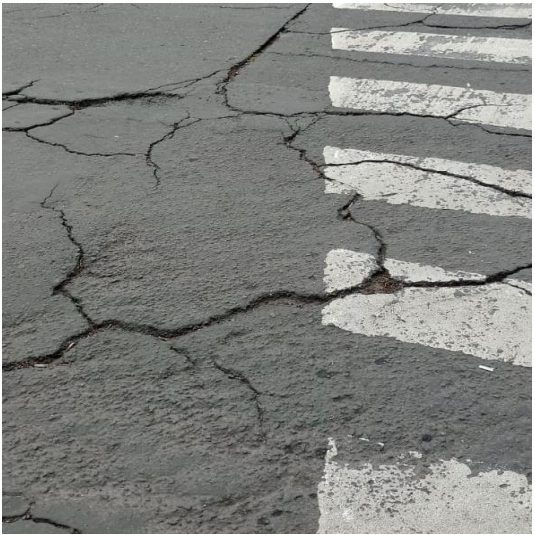
| | <p style="text-align: center;"><b>Alto</b></p> <p>Son grietas en red o patrón que ha progresado de modo tal que las piezas están bien definidas y los bordes desgastados. El ancho de las grietas es mayor a 19 mm. Algunas de las piezas pueden moverse bajo la acción del tránsito.</p> |

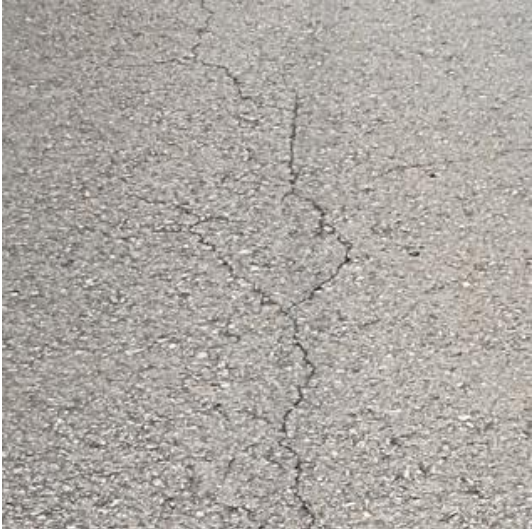
| | <p style="text-align: center;"><b>Bajo</b></p> <p>Existe una de las siguientes condiciones:</p> <ul style="list-style-type: none"> <li>▪ El ancho de la grieta sin sellado es inferior a 3 mm.</li> <li>▪ La grieta de cualquier ancho se encuentra sellada (el sellado se encuentra en condiciones satisfactorias).</li> </ul> |

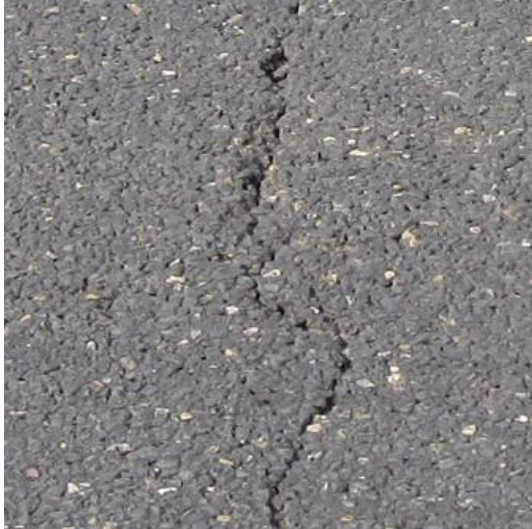
| | <p style="text-align: center;"><b>Medio</b></p> <p>Existe una de las siguientes condiciones:</p> <ul style="list-style-type: none"> <li>▪ El ancho de la grieta sin sellado es mayor o igual a 3 mm y menor a 19 mm.</li> <li>▪ El ancho de la grieta sin sello es menor o igual a 19 mm rodeado de grietas ligeras y aleatorias.</li> <li>▪ La grieta sellada es de cualquier ancho rodeada de fisuración aleatoria ligera.</li> </ul> |

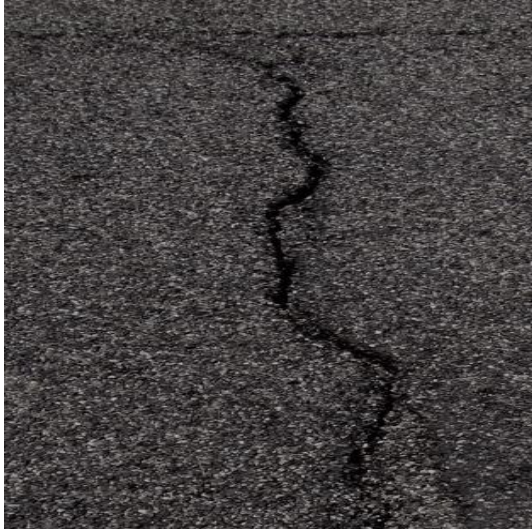
| | <p style="text-align: center;"><b>Alto</b></p> <p>Existe una de las siguientes condiciones:</p> <ul style="list-style-type: none"> <li>▪ Cualquier grieta con o sin sello rodeada de agrietamiento aleatorio de mediana o alta severidad.</li> <li>▪ Grieta no sellada de más de 19 mm.</li> </ul> |

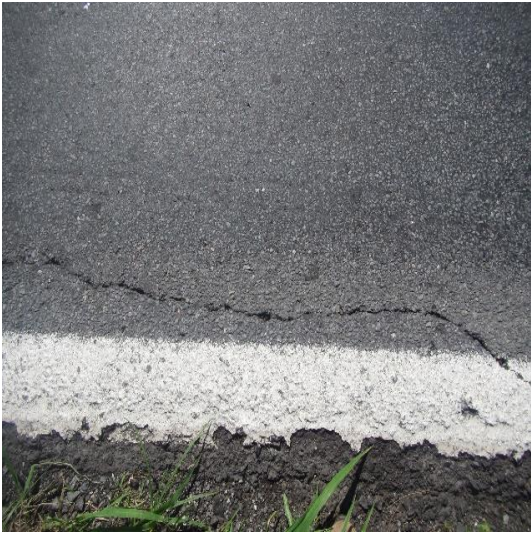
| | <b>Bajo</b> |
| | Las grietas son menores de 3 mm de ancho y no están desgastadas en los bordes. |

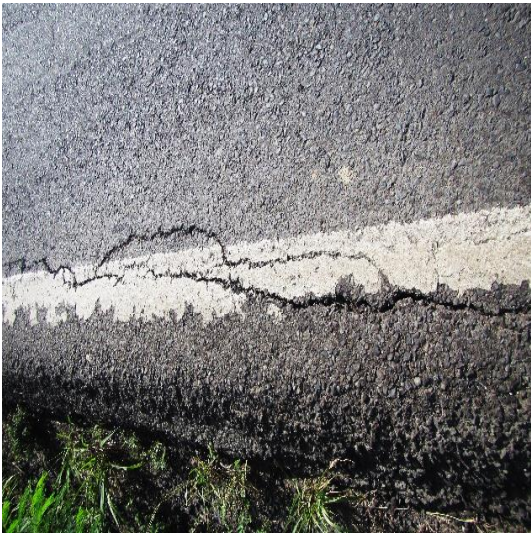
| | <b>Medio</b> |
| | Las grietas están más desarrolladas que las de baja severidad, se presentan algunos desprendimientos del borde. El ancho de las grietas está entre 3 mm y 19 mm. |

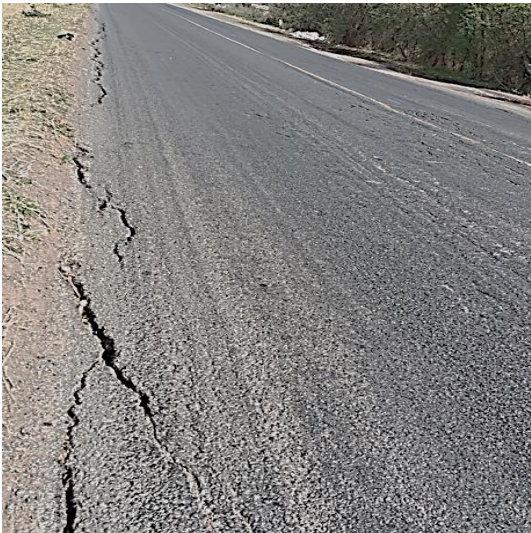
| | <b>Alto</b> |
| | Son grietas que han progresado de modo tal que las piezas de borde se han desprendido. |

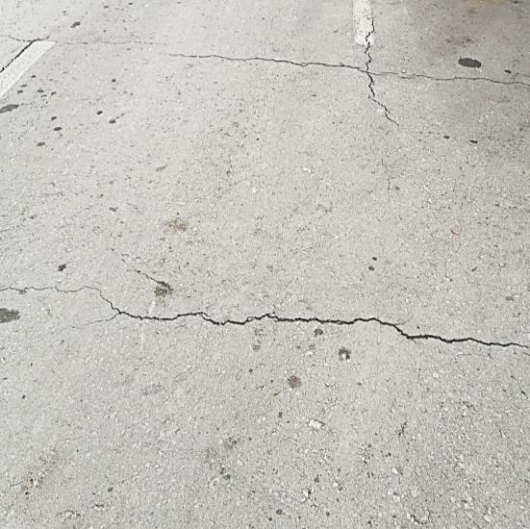
| | <p style="text-align: center;"><b>Bajo</b></p> <p>Existe una de las siguientes condiciones: el ancho de la grieta sin sellado es menor de 3 mm o la grieta sellada de cualquier ancho (sello en condiciones satisfactorias).</p> |

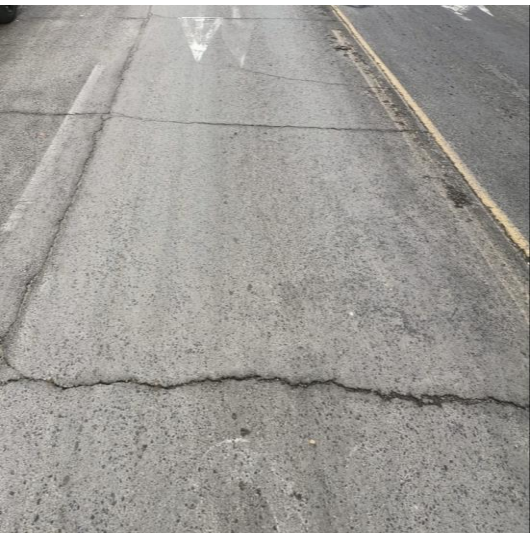
| | <p style="text-align: center;"><b>Medio</b></p> <p>Existe una de las siguientes condiciones: el ancho de la grieta sin relleno es mayor de 3 mm y menor a 19 mm; grieta sin sello menor o igual a 19 mm rodeada de agrietamiento ligero; o grieta sellada de cualquier ancho rodeada de agrietamiento ligero.</p> |

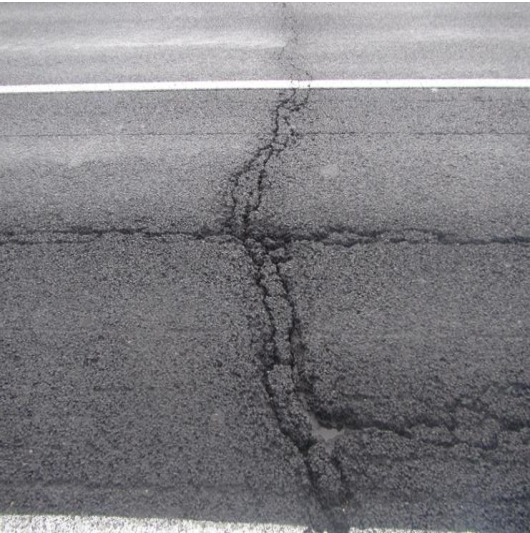
| | <p style="text-align: center;"><b>Alto</b></p> <p>Existe una de las siguientes condiciones: Cualquier grieta con o sin sello rodeada por agrietamiento de severidad media o alta; grietas sin sello de más de 19 mm; o una grieta de cualquier ancho con los bordes severamente dañados o incluso desprendidos.</p> |

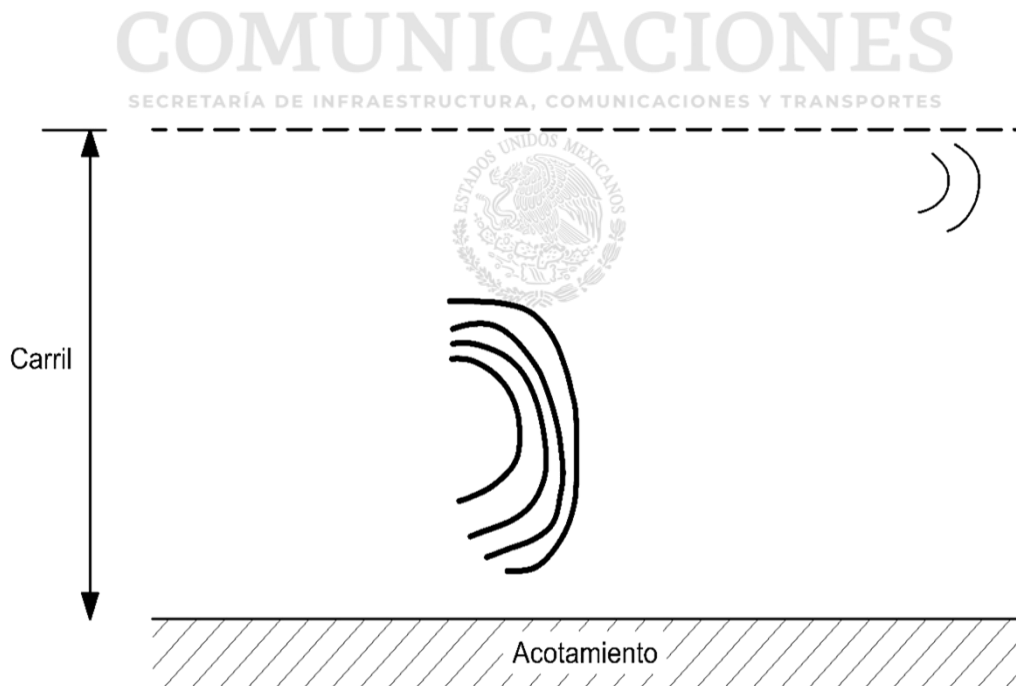
FIGURA 6.- Esquema del deterioro “grietas parabólicas por deslizamiento” (vista en planta)

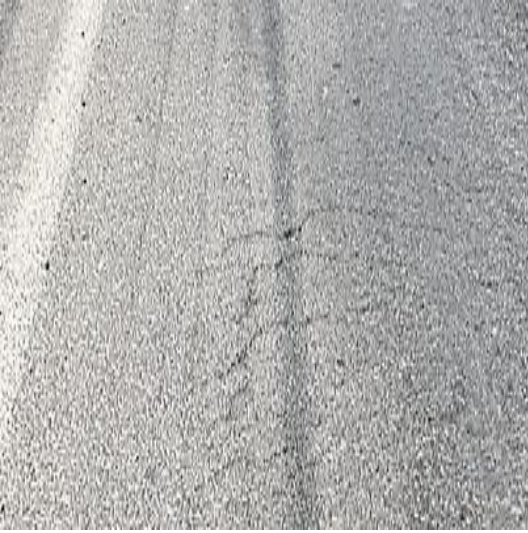
| | <p style="text-align: center;"><b>Bajo</b></p> <p>El ancho promedio de la grieta es menor de 3 mm.</p> |

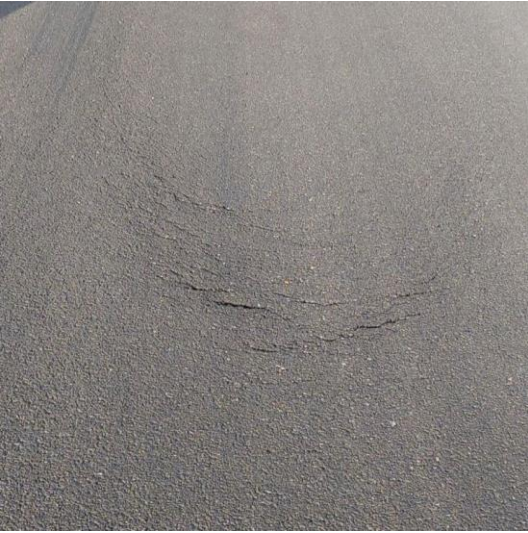
| | <p style="text-align: center;"><b>Medio</b></p> <p>Existen una de las siguientes condiciones:</p> <ul style="list-style-type: none"> <li>▪ El ancho de grieta promedio está entre 3 mm y 19 mm.</li> <li>▪ El área alrededor de la grieta está moderadamente desintegrada o rodeada de grietas secundarias.</li> </ul> |

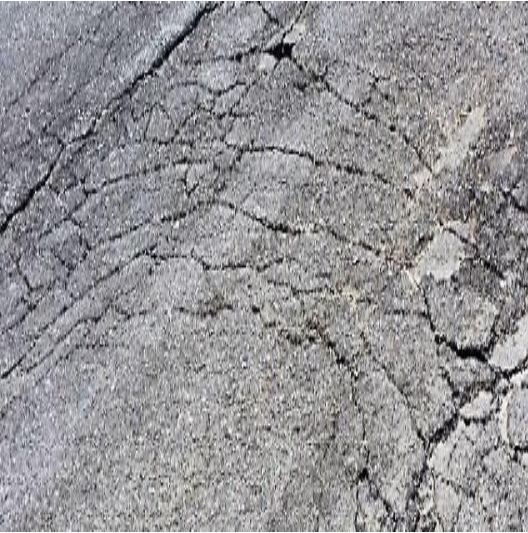
| | <p style="text-align: center;"><b>Alto</b></p> <p>Existen una de las siguientes condiciones:</p> <ul style="list-style-type: none"> <li>▪ El ancho promedio de la grieta es mayor de 19 mm.</li> <li>▪ El área alrededor de la grieta está desintegrada, con piezas fáciles de desprender.</li> </ul> |

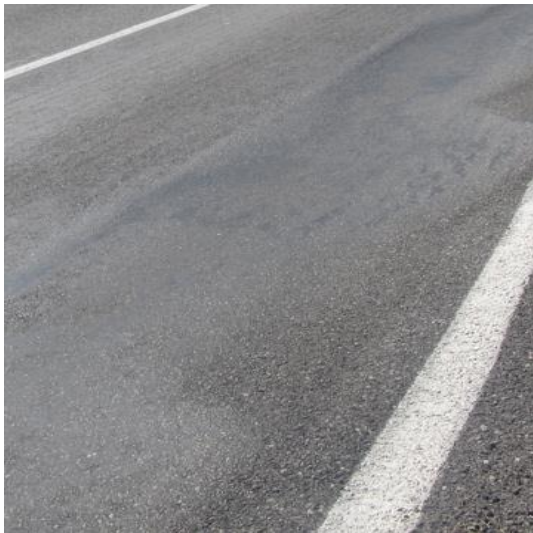
| | <table><tr><th>Bajo</th></tr><tr><td>La exudación se ha producido en un grado muy leve y se presenta sólo durante unos pocos días al año. El asfalto no se pega a los zapatos ni a los neumáticos de los vehículos.</td></tr></table> | Bajo | La exudación se ha producido en un grado muy leve y se presenta sólo durante unos pocos días al año. El asfalto no se pega a los zapatos ni a los neumáticos de los vehículos. |

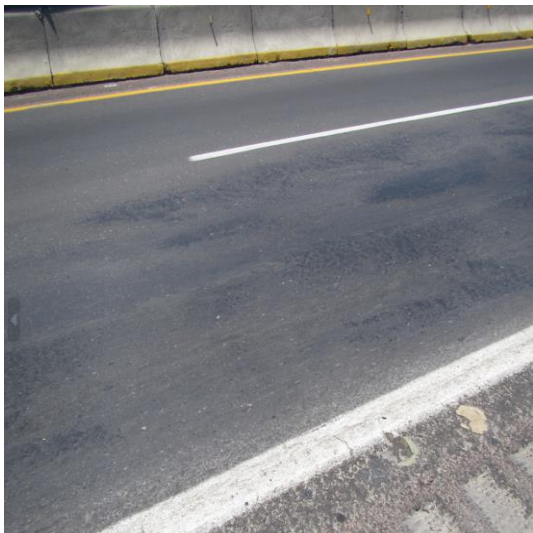
| | <table><tr><th>Bajo</th></tr><tr><td>La exudación se ha producido en un grado muy leve y se presenta sólo durante unos pocos días al año. El asfalto no se pega a los zapatos ni a los neumáticos de los vehículos.</td></tr></table> | Bajo | La exudación se ha producido en un grado muy leve y se presenta sólo durante unos pocos días al año. El asfalto no se pega a los zapatos ni a los neumáticos de los vehículos. |
|---|---|---|---|
| | <table><tr><th>Medio</th></tr><tr><td>Se ha producido exudación hasta un punto tal que el asfalto se pega a los zapatos y neumáticos de los vehículos sólo durante unas pocas semanas al año.</td></tr></table> | Medio | Se ha producido exudación hasta un punto tal que el asfalto se pega a los zapatos y neumáticos de los vehículos sólo durante unas pocas semanas al año. |

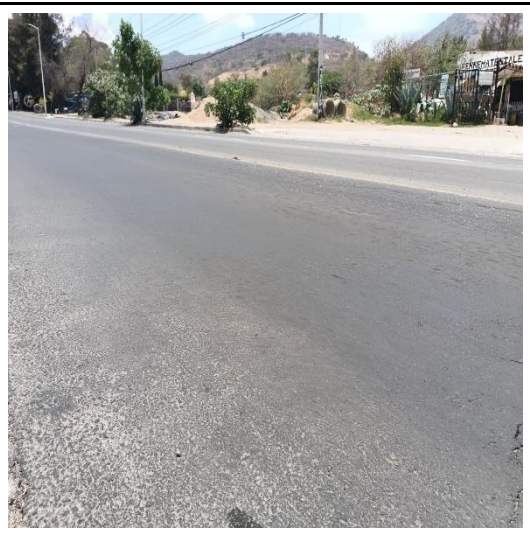
TABLA 8.- Ejemplo del deterioro “pulimento de agregados”

| | No hay nivel de severidad |
|---|---|
| | <p>No se definen niveles de severidad; sin embargo, tiene que ser claramente evidente en la unidad de muestra, ya que la superficie del agregado será lisa al tacto.</p> |

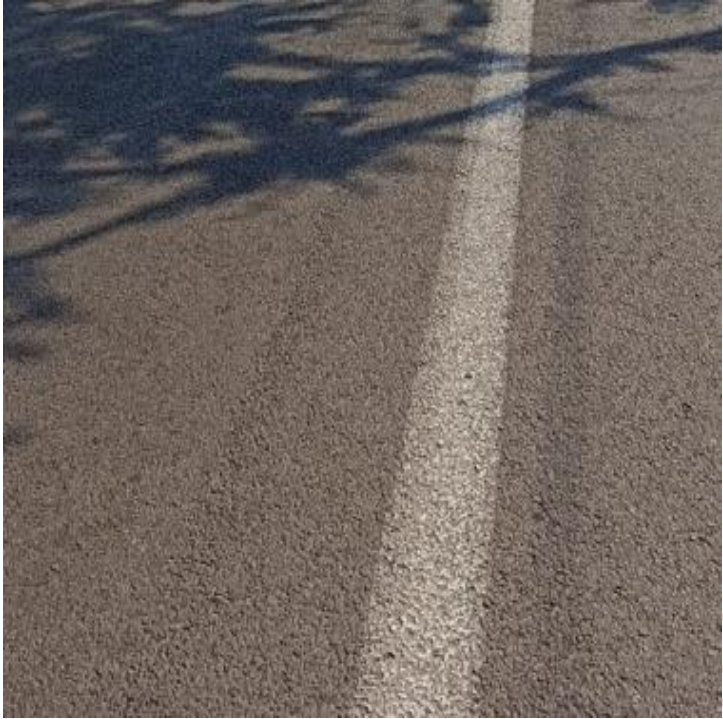
| | <p><b>Medio</b></p> <p>La pérdida de agregado grueso es mayor a 20 piezas por metro cuadrado o existen zonas de agregado grueso faltante (o ambos).</p> |

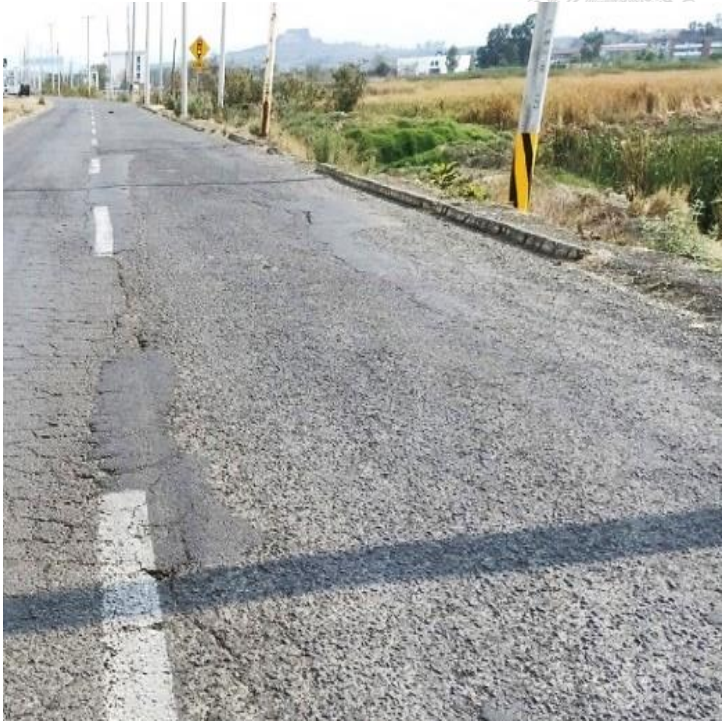
| | <p><b>Alto</b></p> <p>La superficie es muy áspera y con huecos. El agregado grueso puede no estar por completo en algunas zonas.</p> |

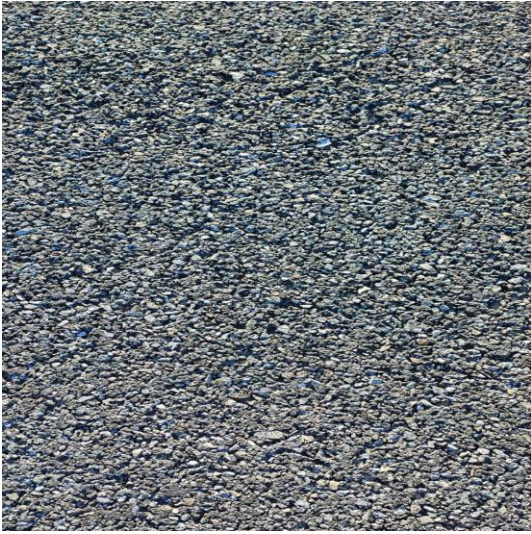
| | <p style="text-align: center;"><b>Bajo</b></p> <p>La superficie de asfalto comienza a mostrar signos de envejecimiento, que pueden ser acelerados por las condiciones climáticas. La pérdida de la matriz de agregados finos es notable y puede ir acompañada de un desvanecimiento del color negro del asfalto. Los bordes de los agregados gruesos comienzan a quedar expuestos (menos de 1 mm). Puede ocurrir en etapas tempranas de la vida del pavimento.</p> |

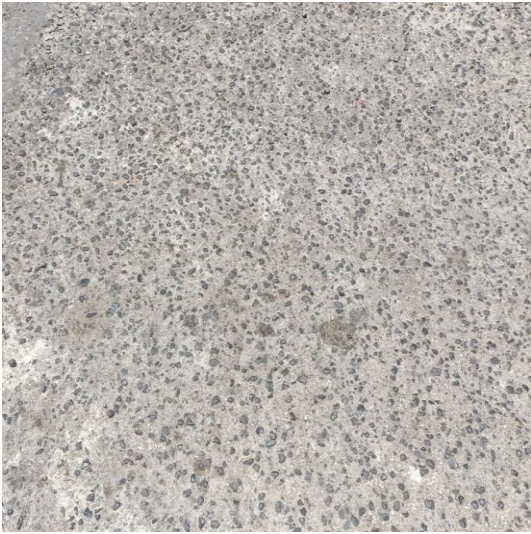
| | <p style="text-align: center;"><b>Medio</b></p> <p>La pérdida de matriz de agregado fino es notable y los bordes del agregado grueso han quedado expuestos hasta 1/4 de su ancho (del lado más largo) debido a la pérdida de matriz de agregado fino.</p> |

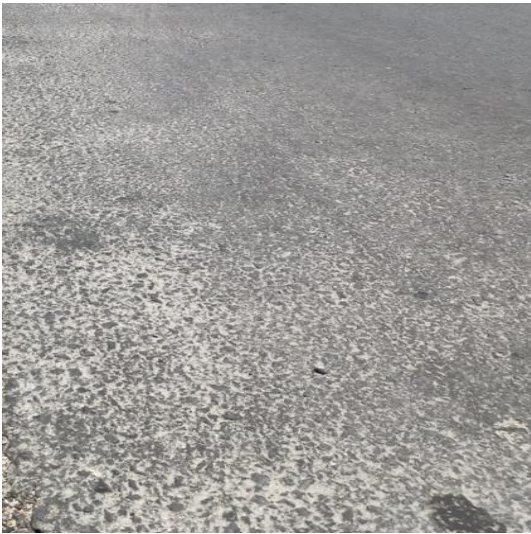
| | <p style="text-align: center;"><b>Alto</b></p> <p>Los bordes del agregado grueso han quedado expuestos más de 1/4 de su ancho (del lado más largo). Hay una pérdida considerable de matriz de agregado fino que conduce a una pérdida potencial o parcial de agregado grueso.</p> |

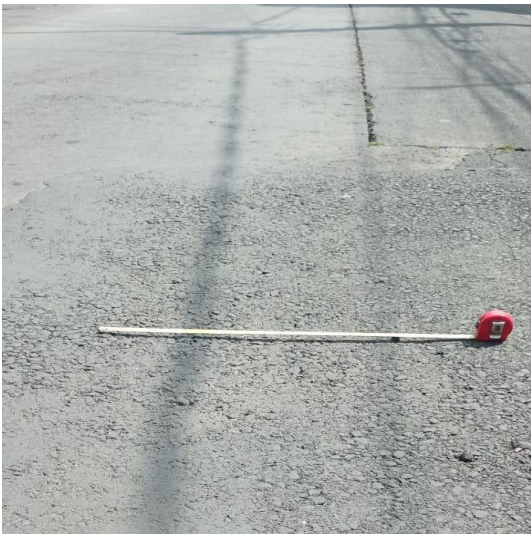
| | <p><b>Bajo</b></p> <p>Los asentamientos son iguales o mayores de 13 mm y menores de 25 mm de profundidad.</p> |

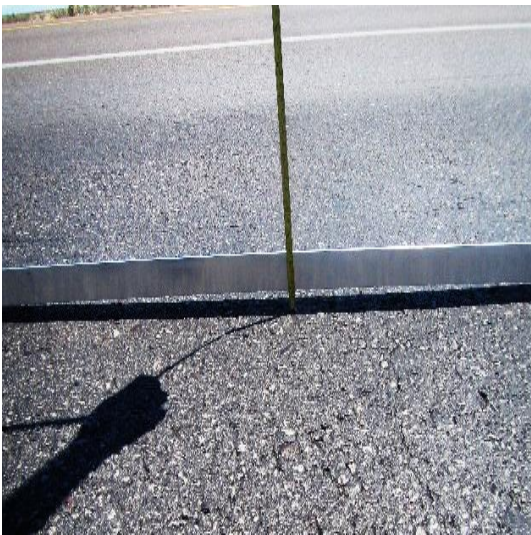
| | <p><b>Medio</b></p> <p>Los asentamientos son iguales o mayores de 25 mm y menores de 50 mm de profundidad.</p> |

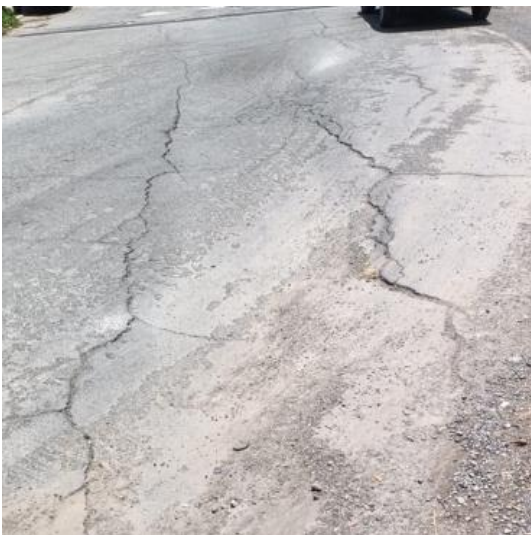
| | <p><b>Alto</b></p> <p>Los asentamientos son iguales o mayores de 50 mm de profundidad.</p> |

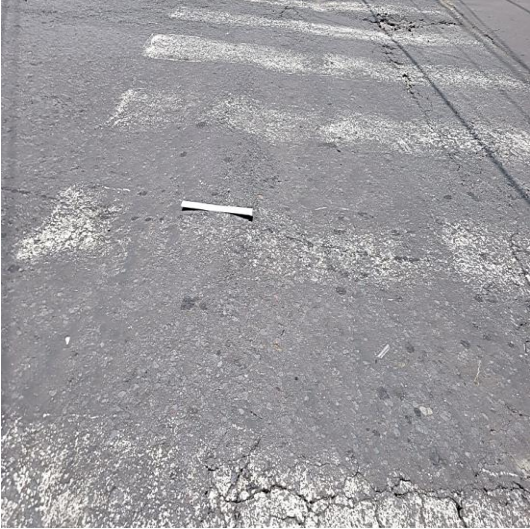
| | <p><b>Bajo</b></p> <p>Los hundimientos son iguales o mayores de 13 mm y menores de 25 mm de profundidad.</p> |

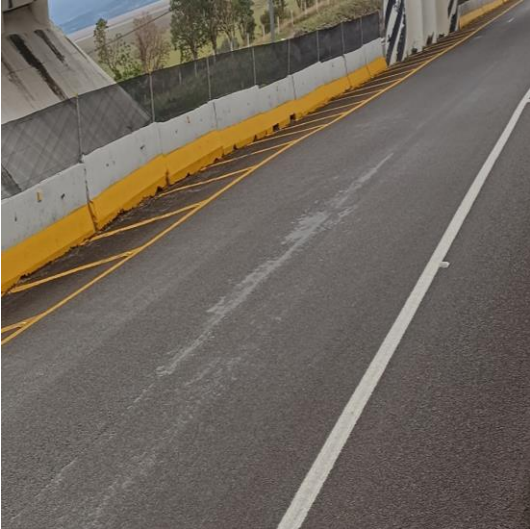
| | <p><b>Alto</b></p> <p>Los hundimientos son iguales o mayores de 50 mm de profundidad.</p> |

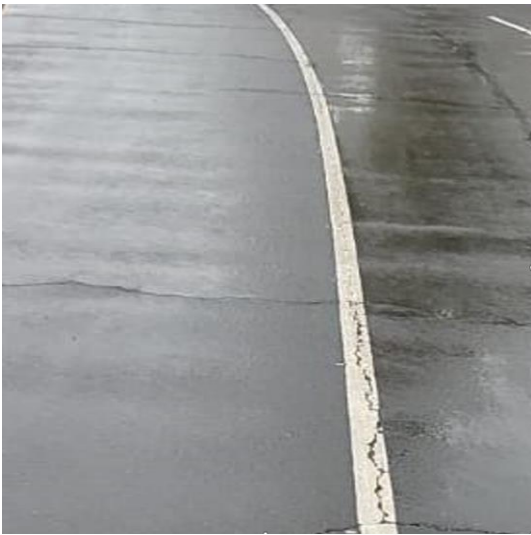
| | <p><b>Bajo</b></p> <p>El desnivel de la cresta respecto al nivel del resto del pavimento es de hasta 6 mm.</p> |

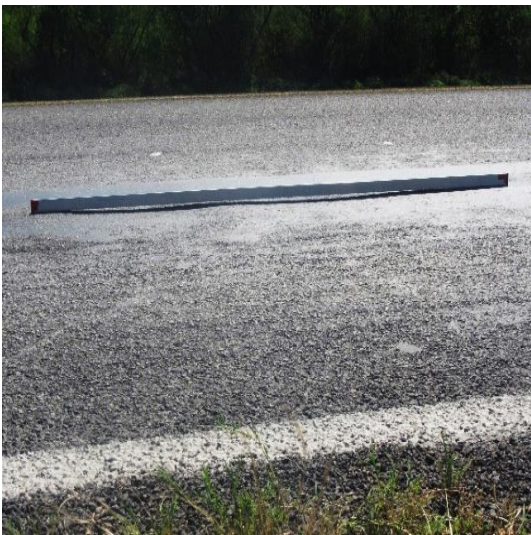
| | <p><b>Medio</b></p> <p>El desnivel de la cresta respecto al nivel del resto del pavimento es mayor a 6 mm y menor a 19 mm.</p> |

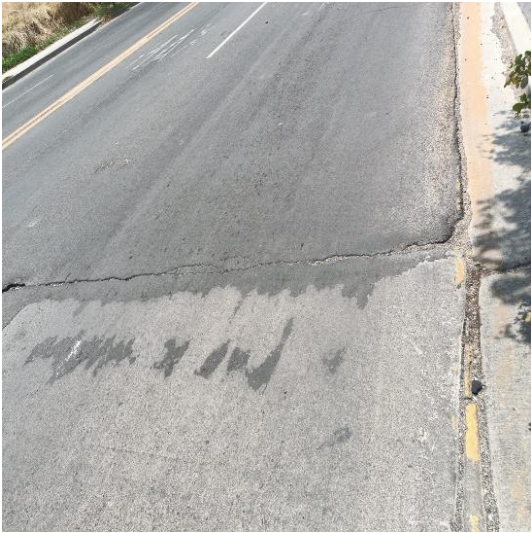
| | <p style="text-align: center;"><b>Bajo</b></p> <p>La diferencia de niveles entre el punto más alto del desplazamiento y el resto del pavimento es de hasta 6 mm.</p> |

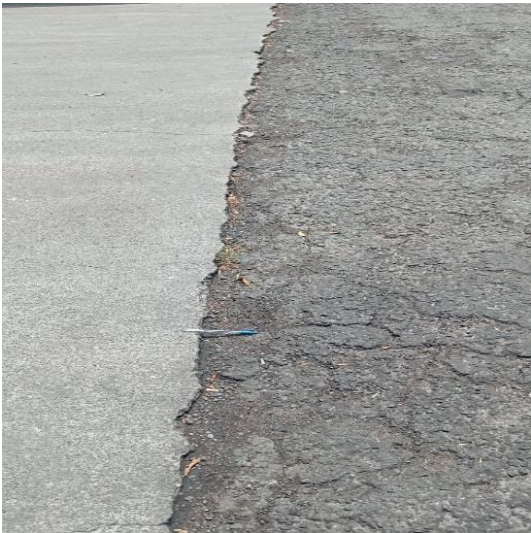
| | <p style="text-align: center;"><b>Medio</b></p> <p>La diferencia de niveles entre el punto más alto del desplazamiento y el resto del pavimento es mayor a 6 mm y menor de 19 mm.</p> |

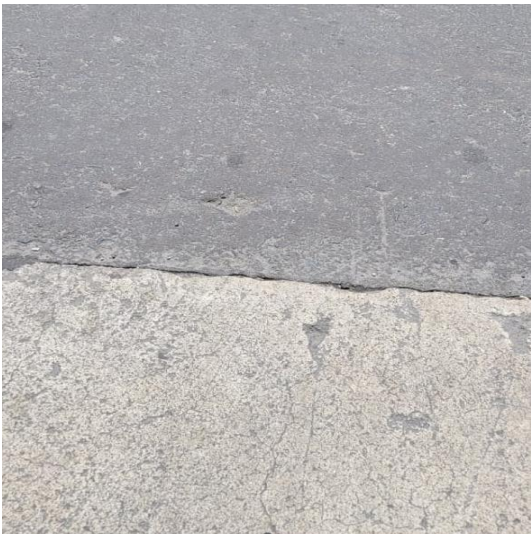
| | <p style="text-align: center;"><b>Alto</b></p> <p>La diferencia de niveles entre el punto más alto del desplazamiento y el resto del pavimento es igual o mayor a 19 mm.</p> |

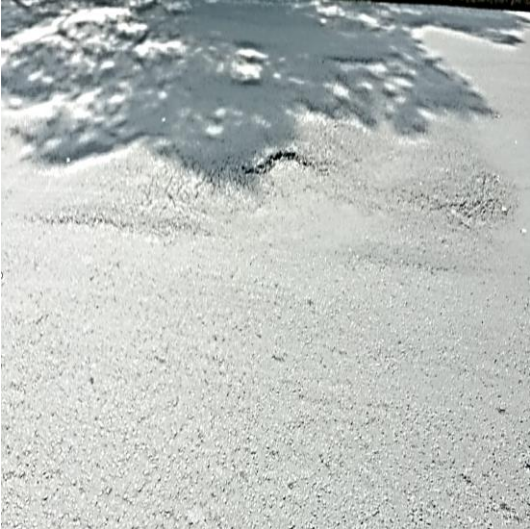
| | <p style="text-align: center;"><b>Bajo</b></p> <p>La diferencia de niveles entre el punto más alto del abultamiento y el resto del pavimento es de hasta 6 mm.</p> |

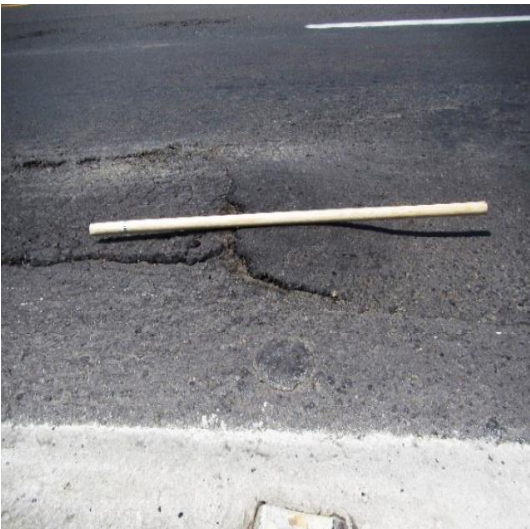
| | <p style="text-align: center;"><b>Alto</b></p> <p>La diferencia de niveles entre el punto más alto del abultamiento y el resto del pavimento es igual o mayor a 19 mm.</p> |

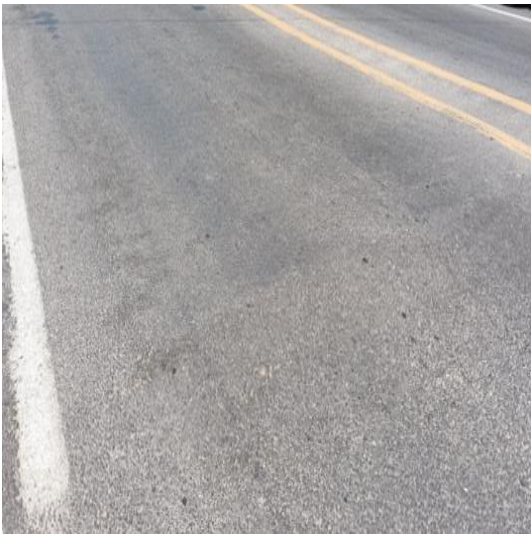
| | <p style="text-align: center;"><b>Bajo</b></p> <p>En Red Básica Libre y Red Secundaria:<br/>valores menores a 7 mm.</p> <p>En Autopistas y Corredores Carreteros:<br/>valores menores a 5 mm.</p> |

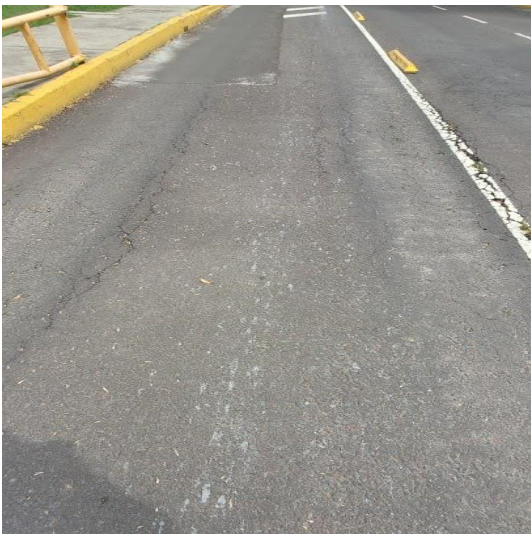
| | <p style="text-align: center;"><b>Medio</b></p> <p>En Red Básica Libre y Red Secundaria:<br/>valores entre 7,1 mm y 9 mm.</p> <p>En Autopistas y Corredores Carreteros:<br/>valores entre 5,1 mm y 8 mm.</p> |

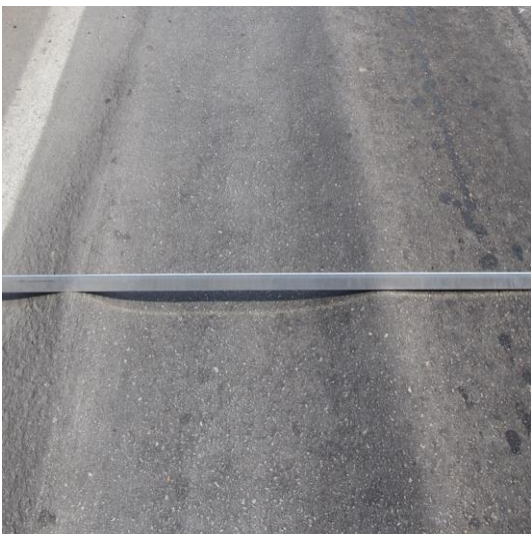
| | <p style="text-align: center;"><b>Alto</b></p> <p>En Red Básica Libre y Red Secundaria:<br/>valores mayores a 9 mm.</p> <p>En Autopistas y Corredores Carreteros:<br/>valores mayores a 8 mm.</p> |

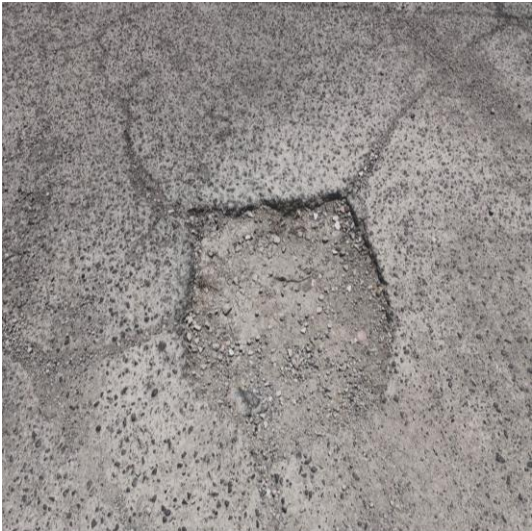
| | <p style="text-align: center;"><b>Bajo</b></p> <p>En profundidades de 13 mm a 25 mm, con un diámetro de entre 10 cm y 45 cm.</p> <p>En profundidades mayores de 25 mm y hasta 50 mm, con un diámetro de entre 10 cm y 20 cm.</p> |

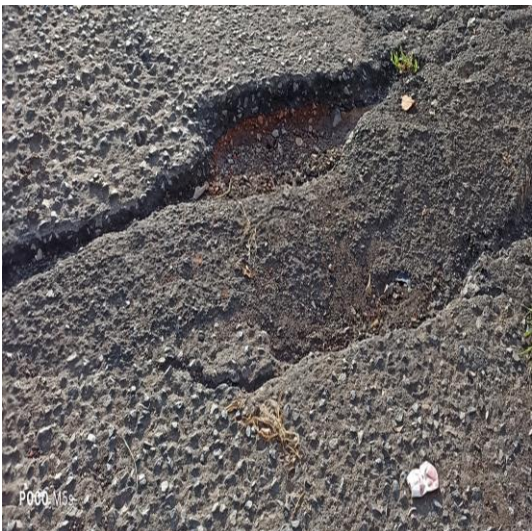
| | <p style="text-align: center;"><b>Medio</b></p> <p>En profundidades de 13 mm a 25 mm, con un diámetro de entre 45 cm y 75 cm.</p> <p>En profundidades mayores de 25 mm y hasta 50 mm, con un diámetro de entre 20 cm y 45 cm.</p> <p>En profundidades mayores de 50 mm, con un diámetro de entre 10 cm y 45 cm.</p> |

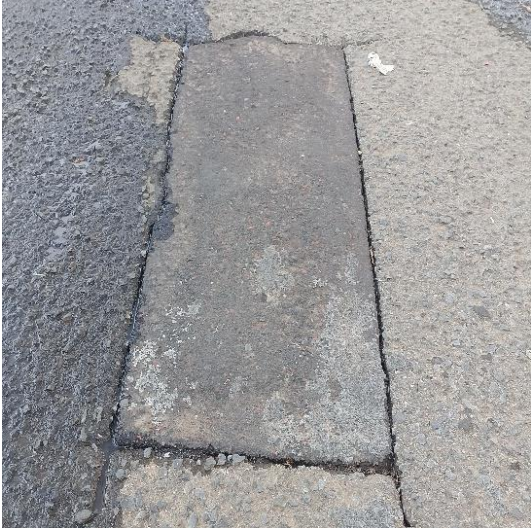
| | <p style="text-align: center;"><b>Bajo</b></p> <p>El bache reparado no presenta deformaciones ni agrietamientos y su superficie esta nivelada.</p> |

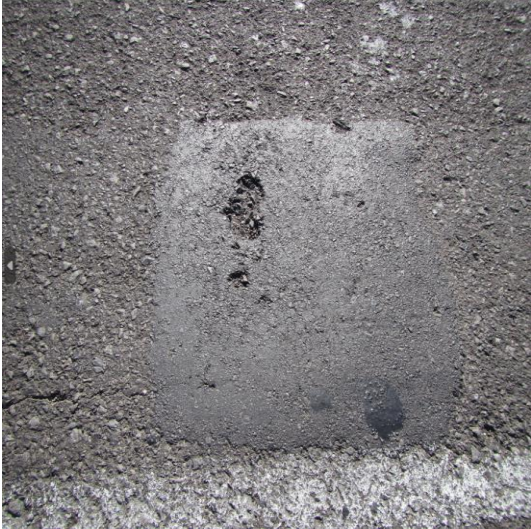
| | <p style="text-align: center;"><b>Medio</b></p> <p>El bache reparado está moderadamente deteriorado por desprendimiento de agregado y abultamiento de la superficie.</p> |

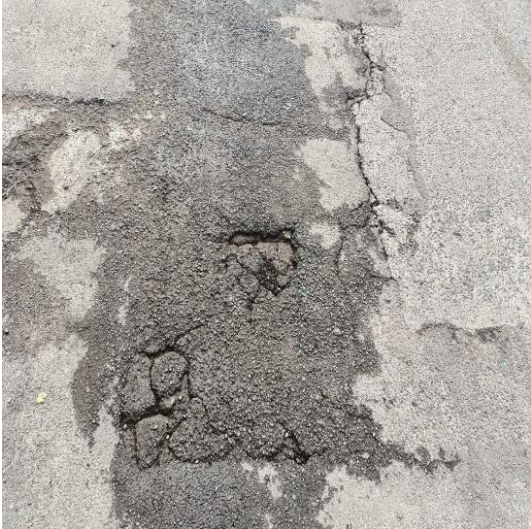
| | <p style="text-align: center;"><b>Alto</b></p> <p>El bache reparado presenta deterioros múltiples y condiciones de funcionalidad que afectan la seguridad del usuario.</p> |

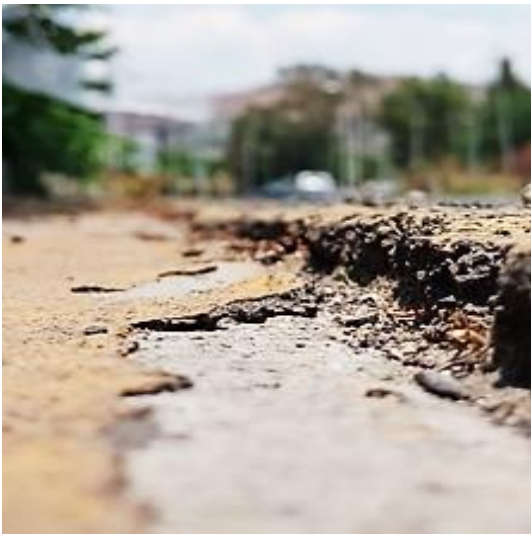
| | <p><b>Bajo</b></p> <p>La diferencia de elevación entre el borde del pavimento y el acotamiento es mayor de 25 mm y hasta 50 mm.</p> |

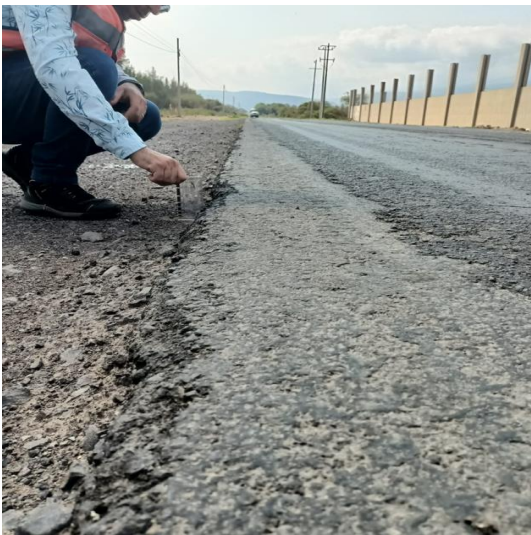
| | <p><b>Medio</b></p> <p>La diferencia de elevación es mayor a 50 mm y hasta 100 mm.</p> |

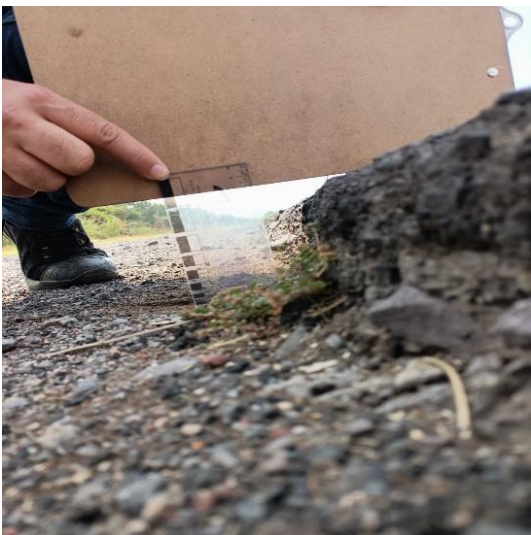
| | <p><b>Alto</b></p> <p>La diferencia de elevación es mayor de 100 mm.</p> |

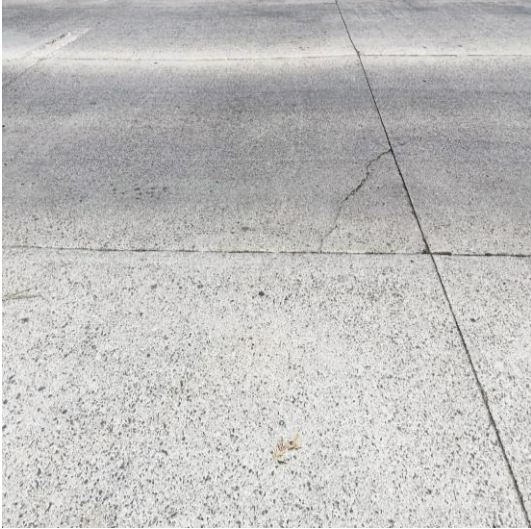
| | <p style="text-align: center;"><b>Bajo</b></p> <p>La grieta tiene un ancho de hasta 3 mm o de cualquier ancho con sellado satisfactorio, sin otras grietas.</p> <p>El área entre la grieta y las juntas no está agrietada o puede estar ligeramente agrietada.</p> |

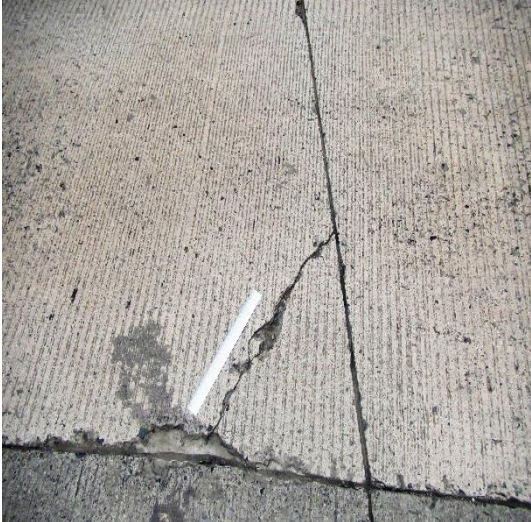
| | <p style="text-align: center;"><b>Medio</b></p> <p>Una grieta de severidad media es:</p> <ul style="list-style-type: none"> <li>▪ Una grieta no sellada de ancho mayor de 3 mm y menor de 19 mm.</li> <li>▪ Una grieta no sellada menor de 19 mm con fisuras menores de 3 mm.</li> <li>▪ Cualquier grieta sellada con fisuras menores de 3 mm; o el área entre la grieta y las juntas, o ambas, tiene una fisuración media.</li> </ul> |

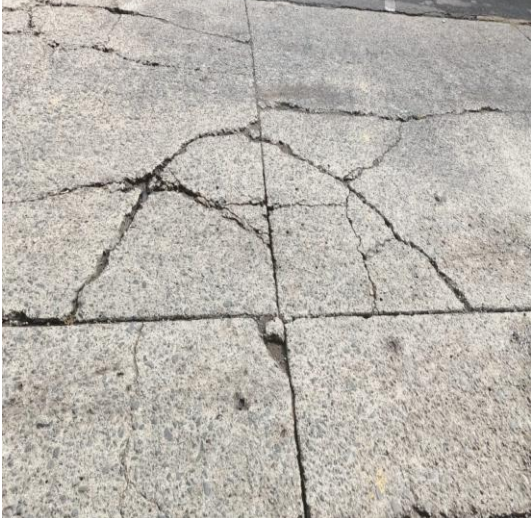
| | <p style="text-align: center;"><b>Alto</b></p> <p>Una grieta de severidad alta es:</p> <ul style="list-style-type: none"> <li>▪ Una grieta no sellada mayor de 19 mm de ancho.</li> <li>▪ Cualquier grieta sellada o no sellada con fisuras mayores de 3 mm; o cuando el área entre la grieta y las juntas, o ambas, está muy fisurada.</li> </ul> |

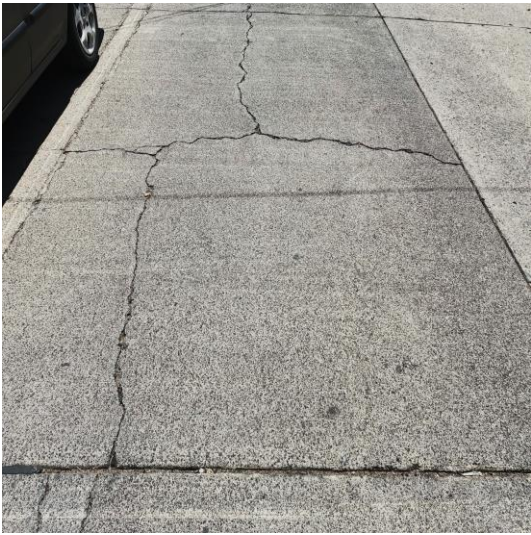
| | <p style="text-align: center;"><b>Bajo</b></p> <p>Se define por la severidad de la grieta y número de piezas en que se divide la losa. Se tienen tres casos particulares para este nivel:</p> <ol style="list-style-type: none"> <li>1. Grieta de severidad baja con una división de 4 a 5 piezas.</li> <li>2. Grieta de severidad baja con una división de 6 a 8 piezas.</li> <li>3. Grieta de severidad media con una división de 4 a 5 piezas.</li> </ol> |

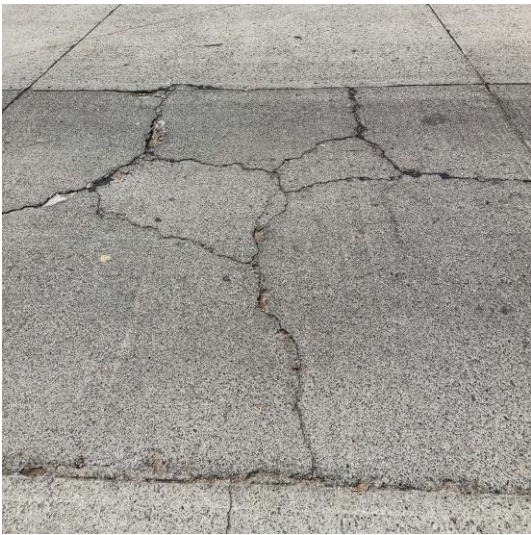
| | <p style="text-align: center;"><b>Medio</b></p> <p>Se define por la severidad de la grieta y número de piezas en que se divide la losa. Se tienen tres casos particulares para este nivel:</p> <ol style="list-style-type: none"> <li>1. Grieta de severidad baja con una división más de 8 piezas.</li> <li>2. Grieta de severidad medio con una división de 6 a 8 piezas.</li> <li>3. Grieta de severidad alta con una división de 4 a 5 piezas.</li> </ol> |

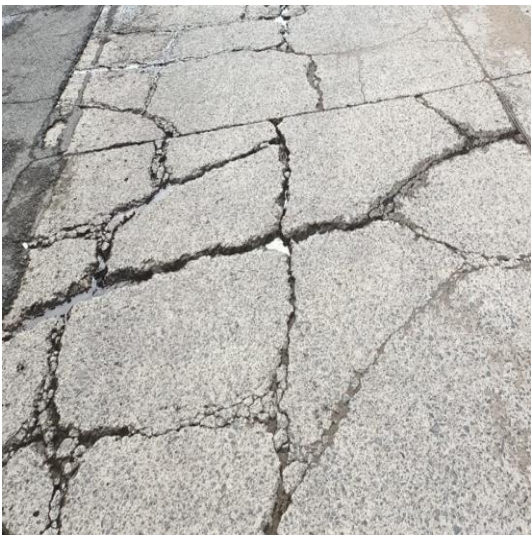
| | <p style="text-align: center;"><b>Alto</b></p> <p>Se define por la severidad de la grieta y número de piezas en que se divide la losa. Se tienen tres casos particulares para este nivel:</p> <ol style="list-style-type: none"> <li>1. Grieta de severidad media con una división más de 8 piezas.</li> <li>2. Grieta de severidad alta con una división de 6 a 8 piezas.</li> <li>3. Grieta de severidad alta con una división de más de 8 piezas.</li> </ol> |

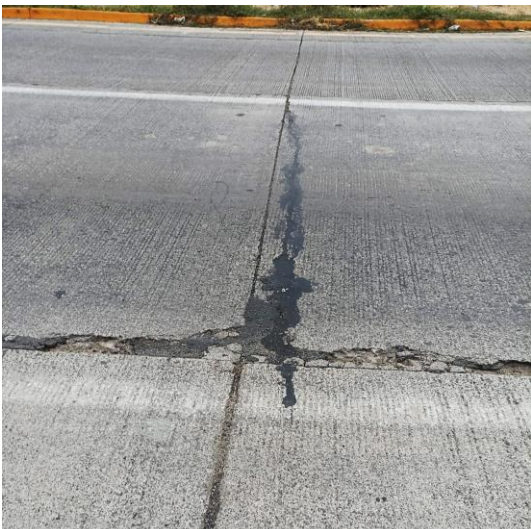
| | <p style="text-align: center;"><b>Medio</b></p> <p>Existe una de las siguientes condiciones:</p> <ul style="list-style-type: none"> <li>Las grietas de durabilidad o tipo “D” cubren menos del 15 % del área y la mayoría de las piezas están sueltas o faltantes.</li> <li>Las grietas de durabilidad o tipo “D” cubren más del 15 % de la superficie y la mayoría de las grietas están apretadas, pero algunas piezas pueden estar sueltas o faltantes.</li> </ul> |

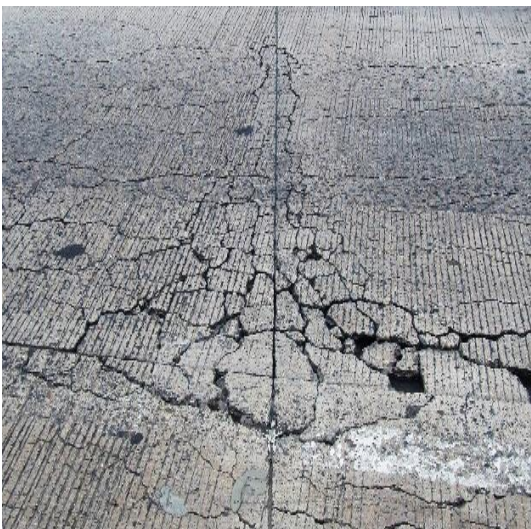
| | <p style="text-align: center;"><b>Alto</b></p> <p>Las grietas de durabilidad o tipo “D” cubren más del 15 % del área y la mayoría de las piezas han salido o se pueden quitar fácilmente.</p> |

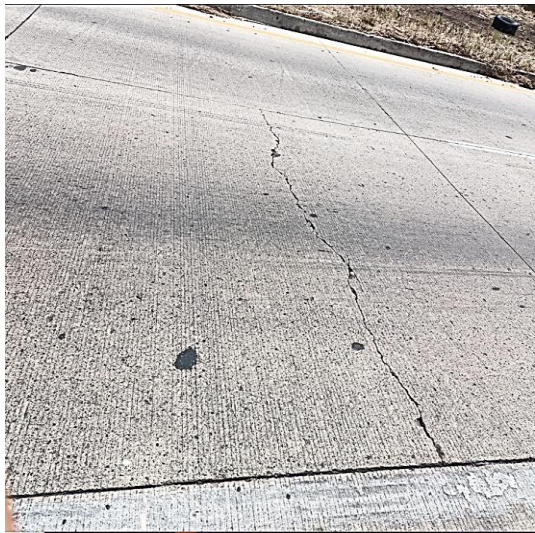
| | <p style="text-align: center;"><b>Bajo</b></p> <p>Grietas no selladas de hasta 3 mm de ancho o grietas selladas de cualquier ancho con el sello en condiciones satisfactorias.</p> |

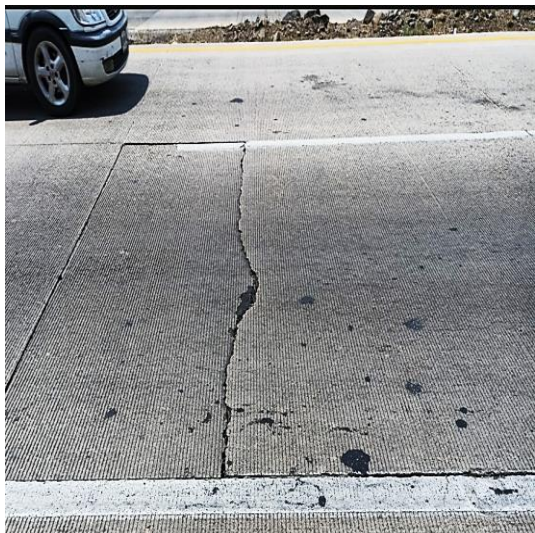
| | <p style="text-align: center;"><b>Medio</b></p> <p>Existe una de las siguientes condiciones:</p> <ul style="list-style-type: none"> <li>▪ Grietas selladas con un ancho mayor a 3 mm y hasta 19 mm.</li> <li>▪ Grieta no sellada de hasta 19 mm con grietas menores a 3 mm de ancho.</li> <li>▪ Grieta sellada de cualquier ancho con grietas menores a 3 mm de ancho.</li> </ul> |

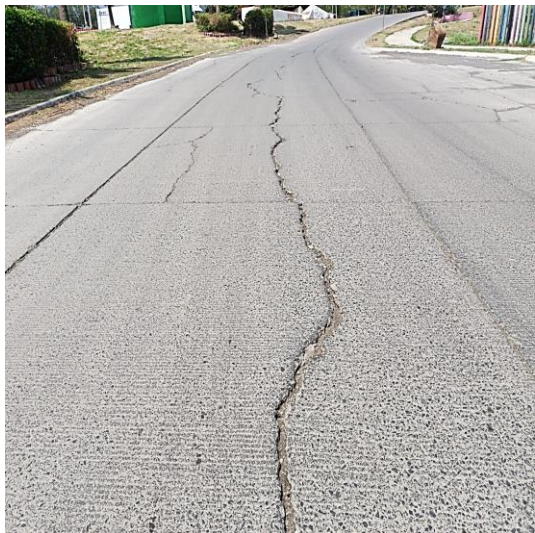
| | <p style="text-align: center;"><b>Alto</b></p> <p>Existe una de las siguientes condiciones:</p> <ul style="list-style-type: none"> <li>▪ Grieta no sellada con un ancho mayor a 19 mm.</li> <li>▪ Grieta sellada o no sellada de cualquier ancho con grietas mayores a 3 mm de ancho.</li> </ul> |

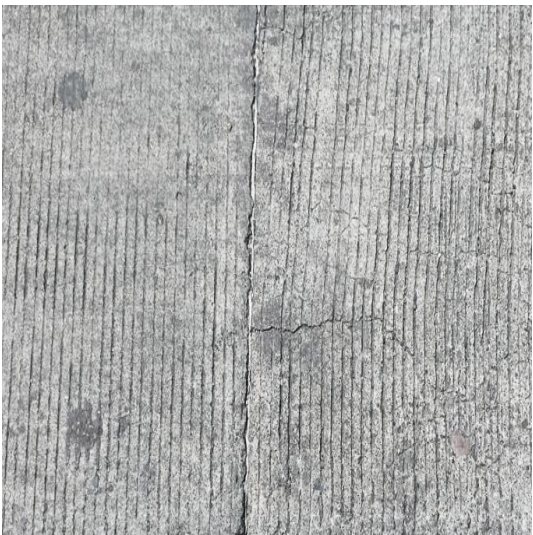
| | No hay niveles de severidad |
|---|---|
| | <p>No se definen niveles de severidad. Es suficiente indicar que las grietas por retracción están presentes.</p> |

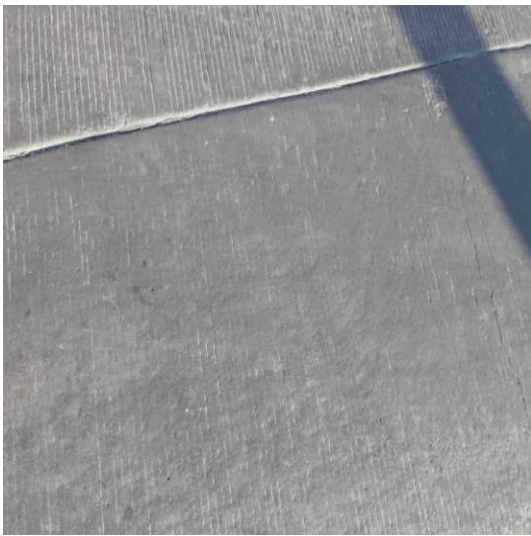
| | No hay niveles de severidad |
|---|---|
| | <p>No se definen niveles de severidad, sin embargo, el porcentaje de la superficie de losa con pulimento se presentará a lo largo de la rodada para que sea incluido como deterioro.</p> |

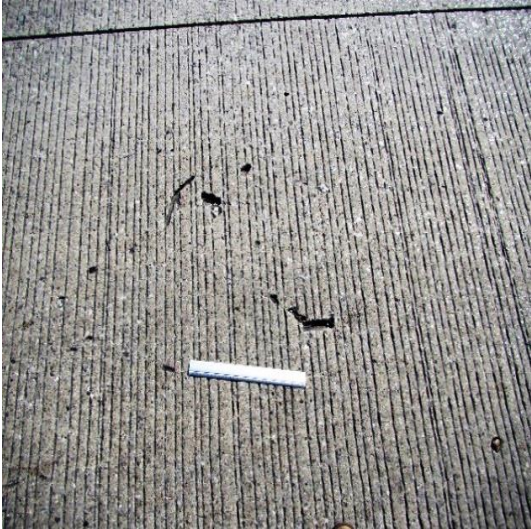
TABLA 26.- Ejemplo del deterioro “desprendimientos”

| | No hay nivel de severidad |
|---|---|
| | <p>No se definen niveles de severidad, sin embargo, para que esto se considere un deterioro, contará al menos con tres palomeos por metro cuadrado, en la superficie de la losa.</p> |

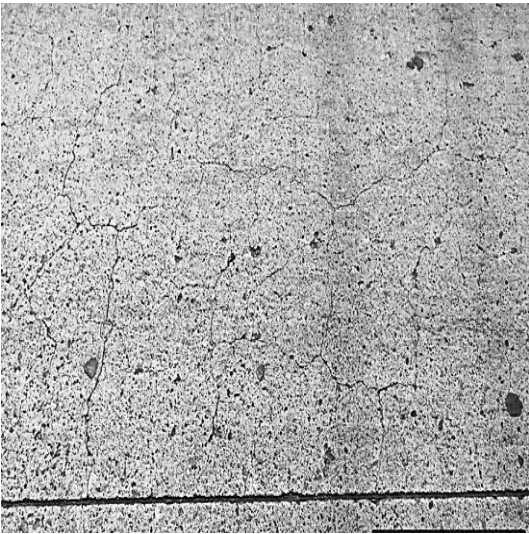
| | <p style="text-align: center;"><b>Bajo</b></p> <p>La superficie de la losa está en buenas condiciones, con sólo pequeñas escamas presentes.</p> <p>Se contabilizará únicamente si el desprendimiento potencial del agregado en la superficie es inminente o se han separado pocas escamas.</p> |
