**LIBRO:** CSV. CONSERVACIÓN  
**TEMA:** CAR. Carreteras  
**PARTE:** 1. EVALUACIÓN  
**TÍTULO:** 03. Evaluación de Pavimentos  
**CAPÍTULO:** 008. Determinación de los Deterioros Superficiales de los Pavimentos (DET)

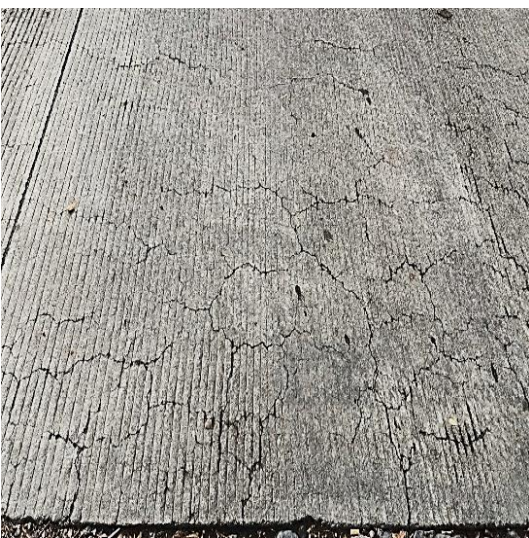
| | <p style="text-align: center;"><b>Medio</b></p> <p>La superficie de la losa está dañada (escamada) en hasta el 15 %.</p> |

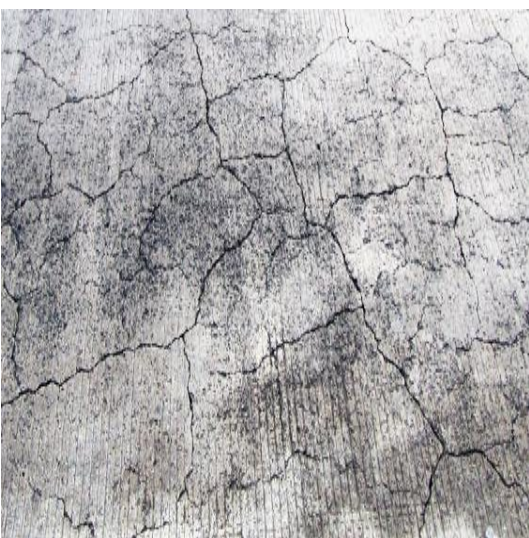
| | <p style="text-align: center;"><b>Alto</b></p> <p>La superficie de la losa está dañada (escamada) en más del 15 %.</p> |

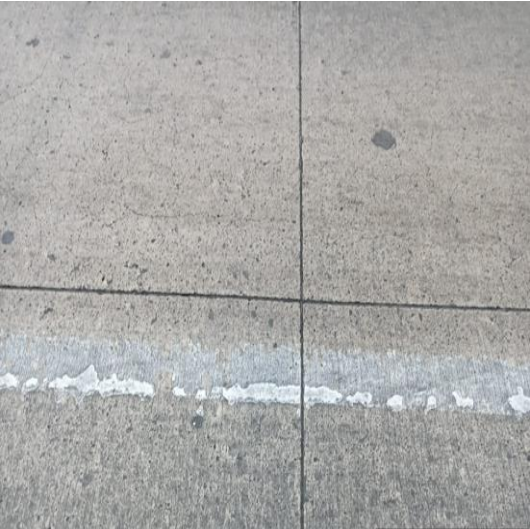
| | <p style="text-align: center;"><b>Bajo</b></p> <p>El sello de juntas está en buenas condiciones en general en toda la sección. El sellador está funcionando bien, sólo con daños menores y aún está en contacto con la junta, aunque no esté adherido.</p> <p>Esta condición existe si se puede insertar un objeto punzocortante entre el sello y la cara de la junta de la losa sin presentar resistencia.</p> |

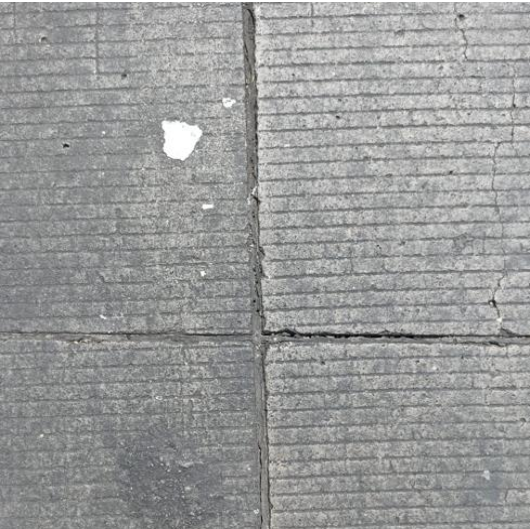
| | <p style="text-align: center;"><b>Medio</b></p> <p>El daño del sello de juntas es de severidad media si se tienen alguna de las siguientes condiciones:</p> <ul style="list-style-type: none"> <li>▪ El sellador de juntas está colocado, pero es posible el acceso de agua a través de aberturas visibles de no más de 3 mm de ancho.</li> <li>▪ El material de bombeo es evidente en la junta.</li> <li>▪ El sellador de juntas está oxidado y ha llegado al fin de su vida útil, pero cubre el ancho de la junta.</li> <li>▪ Se presenta vegetación en la junta.</li> </ul> |

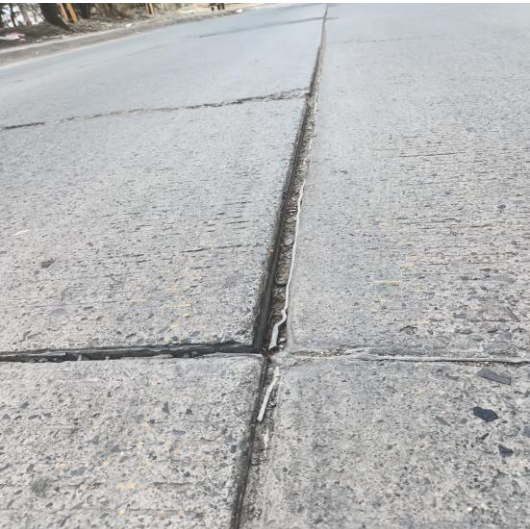
| | <p style="text-align: center;"><b>Alto</b></p> <p>El sello de juntas se encuentra en malas condiciones en toda la losa y uno o más de los tipos de daños en el sello de juntas anteriormente señalados se presentan en al menos el 10 % de las juntas de las losas; o si falta el 10 % o más del sellador.</p> |

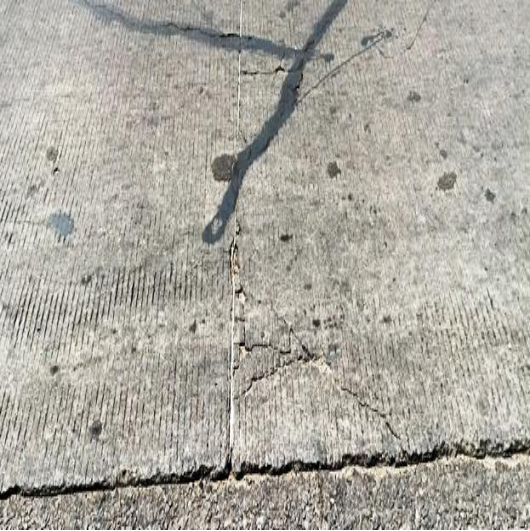
| | <b>Bajo</b> |
| | Dimensiones de lados de espaciamiento de hasta 130 mm x 130 mm. |

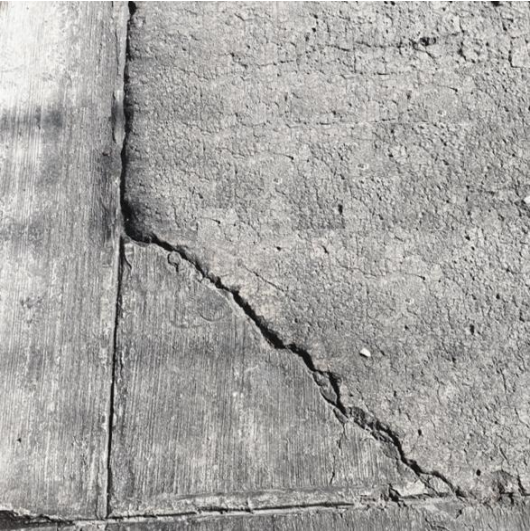
| | <b>Medio</b> |
| | Dimensiones de lados de espaciamiento mayores de 130 mm x 130 mm, hasta 300 mm x 300 mm. |

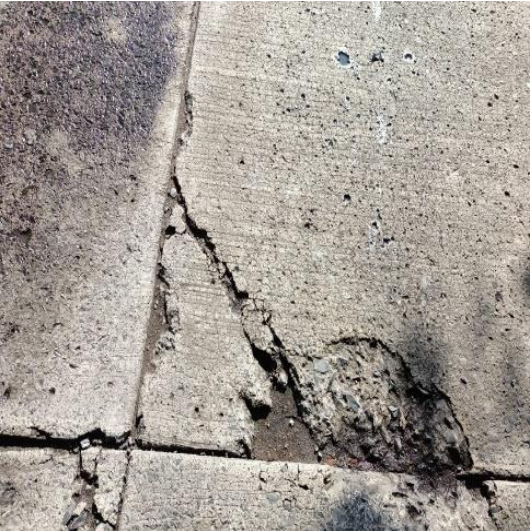
| | <b>Alto</b> |
| | Dimensiones de lados de espaciamiento mayores de 300 mm x 300 mm. |

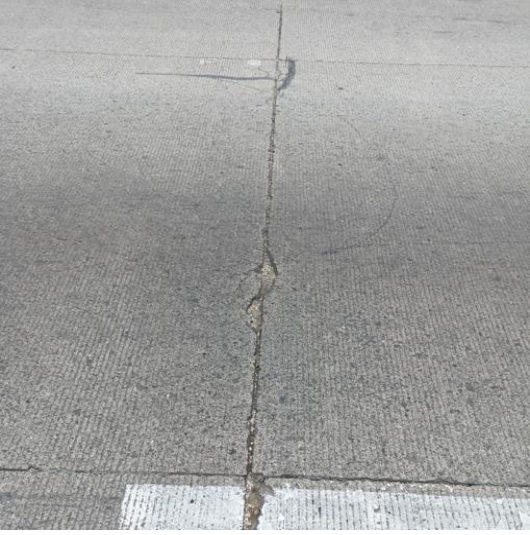
| | <p style="text-align: center;"><b>Bajo</b></p> <p>Se presenta alguna de las siguientes condiciones en las piezas separadas por la rotura de borde:</p> <ul style="list-style-type: none"> <li>▪ Apretado.</li> <li>▪ Suelto, cuando la longitud de desprendimiento sea de hasta 0,5 m.</li> <li>▪ Faltante, cuando la longitud de desprendimiento sea de hasta 0,5 m y el ancho de desprendimiento sea de hasta 100 mm.</li> </ul> |

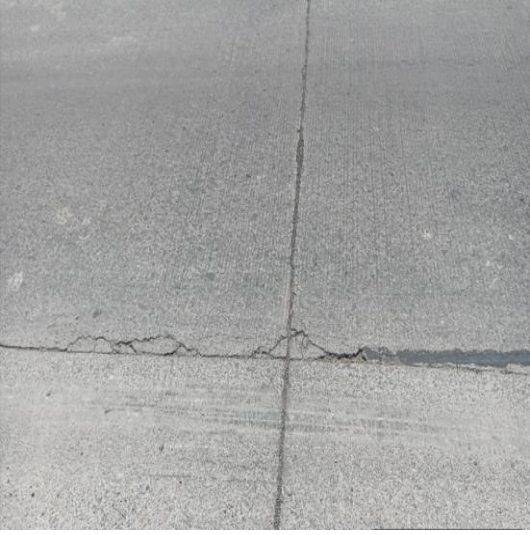
| | <p style="text-align: center;"><b>Medio</b></p> <p>Se presenta alguna de las siguientes condiciones en las piezas separadas por la rotura de borde:</p> <ul style="list-style-type: none"> <li>▪ Suelto, cuando la longitud de desprendimiento sea mayor de 0,5 m.</li> <li>▪ Faltante, cuando la longitud de desprendimiento sea hasta 0,5 m y el ancho de desprendimiento sea mayor de 100 mm.</li> <li>▪ Faltante, cuando la longitud de desprendimiento sea mayor de 0,5 m y el ancho de desprendimiento sea menor de 0,5 m.</li> </ul> |

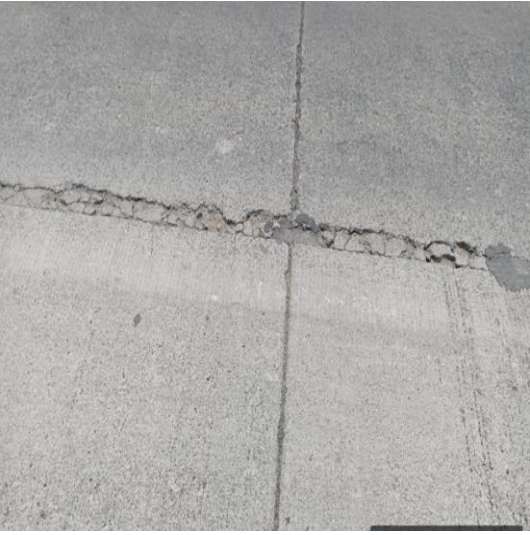
| | <p style="text-align: center;"><b>Alto</b></p> <p>Faltante, cuando la longitud de desprendimiento sea mayor de 0,5 m y el ancho de desprendimiento sea mayor de 100 mm.</p> |

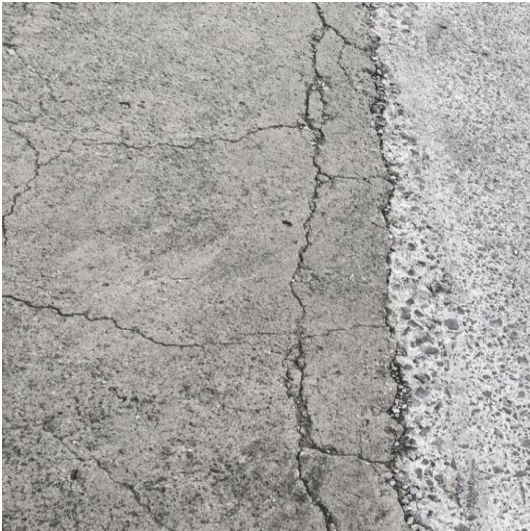
| | <table><tr><th>Bajo</th></tr><tr><td>Se presentan ligeros desniveles entre losas y grietas con ancho de hasta 3 mm en la vecindad de la junta.</td></tr></table> | Bajo | Se presentan ligeros desniveles entre losas y grietas con ancho de hasta 3 mm en la vecindad de la junta. |

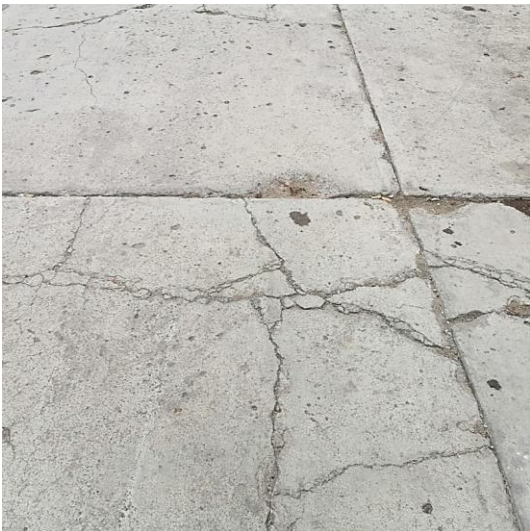
| | <table><tr><th>Bajo</th></tr><tr><td>Se presentan ligeros desniveles entre losas y grietas con ancho de hasta 3 mm en la vecindad de la junta.</td></tr></table> | Bajo | Se presentan ligeros desniveles entre losas y grietas con ancho de hasta 3 mm en la vecindad de la junta. |
|---|---|---|---|
| | <table><tr><th>Medio</th></tr><tr><td>Se presentan desniveles moderados entre losas, con grietas de ancho mayor a 3 mm y hasta 19 mm en la vecindad de la junta.</td></tr></table> | Medio | Se presentan desniveles moderados entre losas, con grietas de ancho mayor a 3 mm y hasta 19 mm en la vecindad de la junta. |

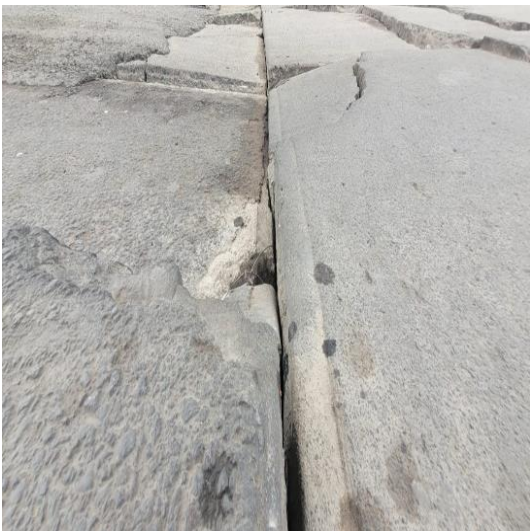
| | <table><tr><th>Bajo</th></tr><tr><td>Se presentan ligeros desniveles entre losas y grietas con ancho de hasta 3 mm en la vecindad de la junta.</td></tr></table> | Bajo | Se presentan ligeros desniveles entre losas y grietas con ancho de hasta 3 mm en la vecindad de la junta. |
|---|---|---|---|
| | <table><tr><th>Alto</th></tr><tr><td>Se presentan desniveles severos entre losas y grietas con ancho mayor de 19 mm en la vecindad de la junta.</td></tr></table> | Alto | Se presentan desniveles severos entre losas y grietas con ancho mayor de 19 mm en la vecindad de la junta. |

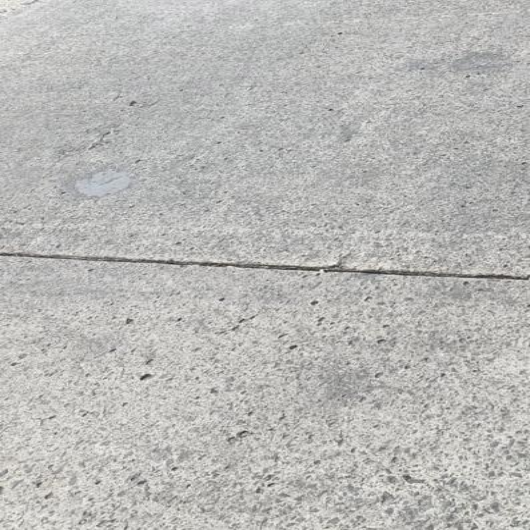
| | <b>Bajo</b> |
| | Diferencia de elevación entre losas mayor de 3 mm y hasta 10 mm. |

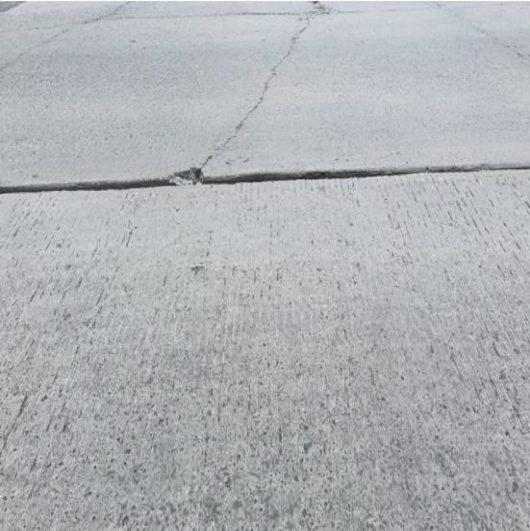
| | <b>Medio</b> |
| | Diferencia de elevación entre losas mayor de 10 mm y hasta 20 mm. |

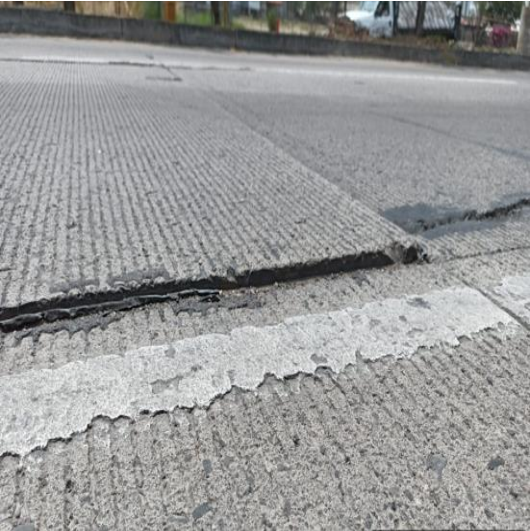
| | <b>Alto</b> |
| | Diferencia de elevación entre losas mayor de 20 mm. |

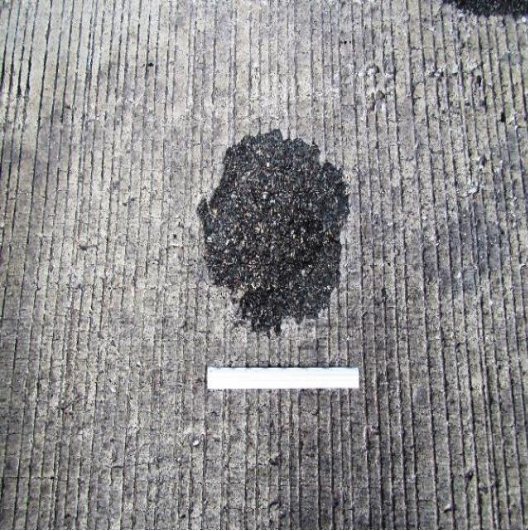
| | <p style="text-align: center;"><b>Bajo</b></p> <p>Presenta algunos o ningún deterioro en su interior, que no interfieren con su funcionamiento.</p> |

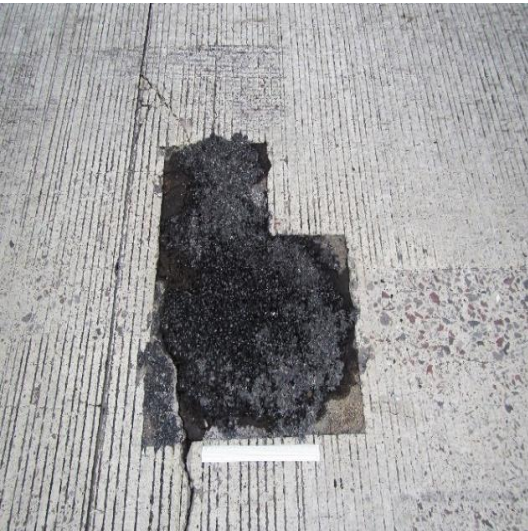
| | <p style="text-align: center;"><b>Medio</b></p> <p>Presenta deterioros moderados o se puede ver un desconchado moderado alrededor de los bordes, o ambos. El material del bache reparado puede desprenderse con el paso de los vehículos.</p> |

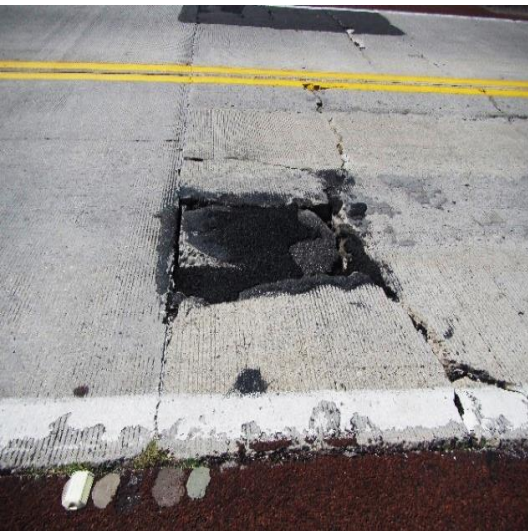
| | <p style="text-align: center;"><b>Alto</b></p> <p>El bache reparado se encuentra muy deteriorado. El material del bache reparado puede desprenderse con facilidad y representan un riesgo para el usuario.</p> |

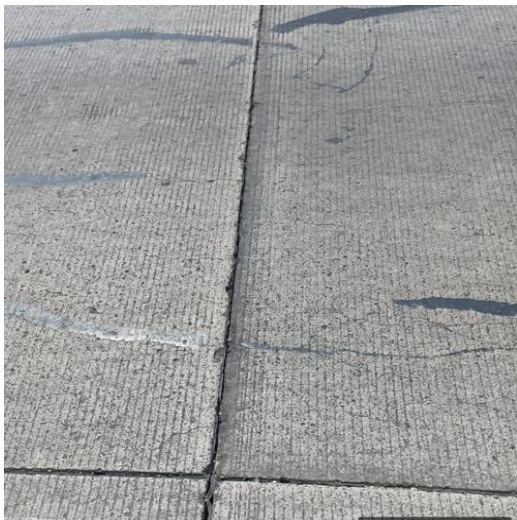
TABLA 34.- Ejemplo del deterioro “bombeo”

| | No hay niveles de severidad |
|---|---|
| | <p>No se definen niveles de severidad. Es suficiente indicar que el bombeo existe.</p> |

El bombeo es la expulsión de material fino de la base o subrasante del pavimento rígido hacia la superficie de la losa a través de juntas o grietas. En la Figura 34 de este Manual se observa la expulsión de material fino en la junta y grieta.

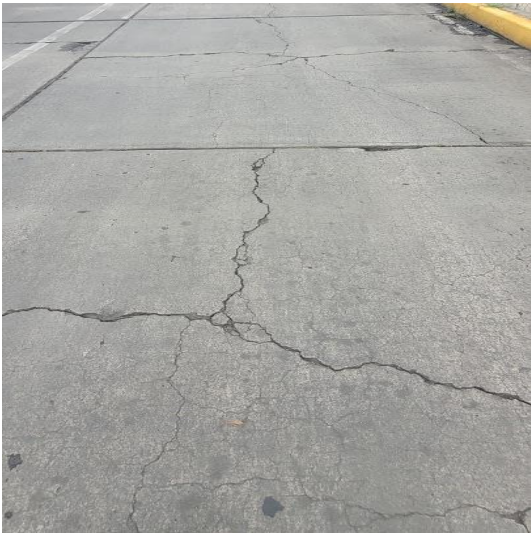
| | <p style="text-align: center;"><b>Bajo</b></p> <p>La losa está dividida hasta en 5 piezas por grietas de hasta 3 mm de ancho que en su mayoría sean no selladas, o grietas selladas de cualquier ancho con el sello en condiciones satisfactorias.</p> <p>La losa está dividida hasta en 3 piezas por grietas mayores a 3 mm y hasta 19 mm que en su mayoría sean no selladas, o grietas selladas de cualquier ancho.</p> |

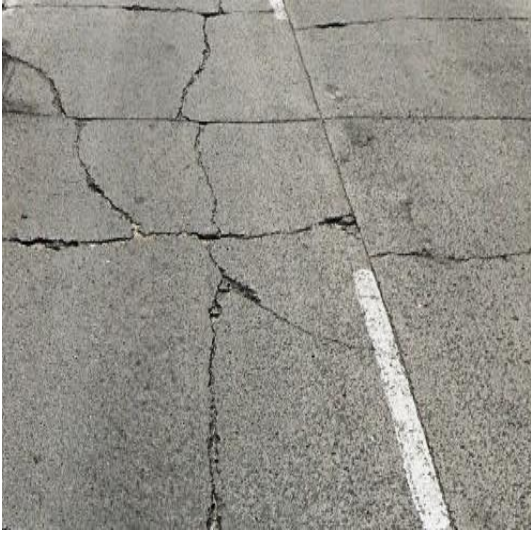
| | <p style="text-align: center;"><b>Medio</b></p> <p>La losa está dividida en más de 5 piezas por grietas de hasta 3 mm de ancho que en su mayoría sean no selladas, o grietas selladas de cualquier ancho con el sello en condiciones satisfactorias.</p> <p>La losa está dividida de 4 hasta 5 piezas por grietas mayores a 3 mm y hasta 19 mm que en su mayoría sean no selladas, o grietas selladas de cualquier ancho.</p> <p>La losa está dividida hasta en 3 piezas por grietas con un ancho mayor a 19 mm que en su mayoría sean no selladas, o grietas con sellado deficiente de cualquier ancho.</p> |

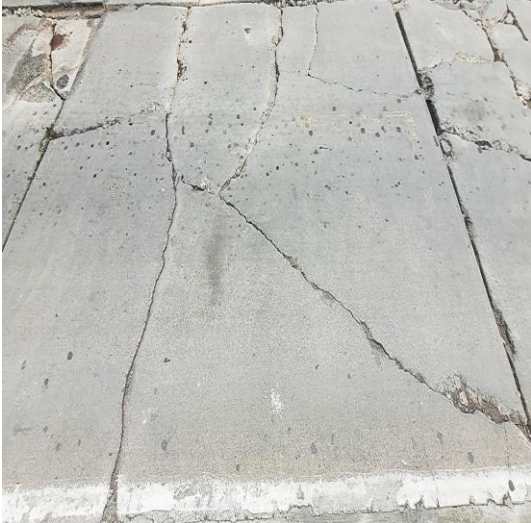
| | <p style="text-align: center;"><b>Alto</b></p> <p>La losa está dividida en más de 5 piezas por grietas mayores a 3 mm y hasta 19 mm que en su mayoría sean no selladas, o grietas selladas de cualquier ancho.</p> <p>La losa está dividida en más de 3 piezas por grietas con un ancho mayor a 19 mm que en su mayoría sean no selladas, o grietas con sellado deficiente de cualquier ancho.</p> |
