DESLIZAMIENTO EN TALUD ARTIFICIAL PARA OBRAS DE CONSTRUCCIÓN DEL RELLENO SANITARIO MORROMPULLI, RUTA T-60, COMUNA DE VALDIVIA, REGIÓN DE LOS RÍOS.

INFORME TÉCNICO

SUBDIRECCIÓN NACIONAL DE GEOLOGÍA

2024

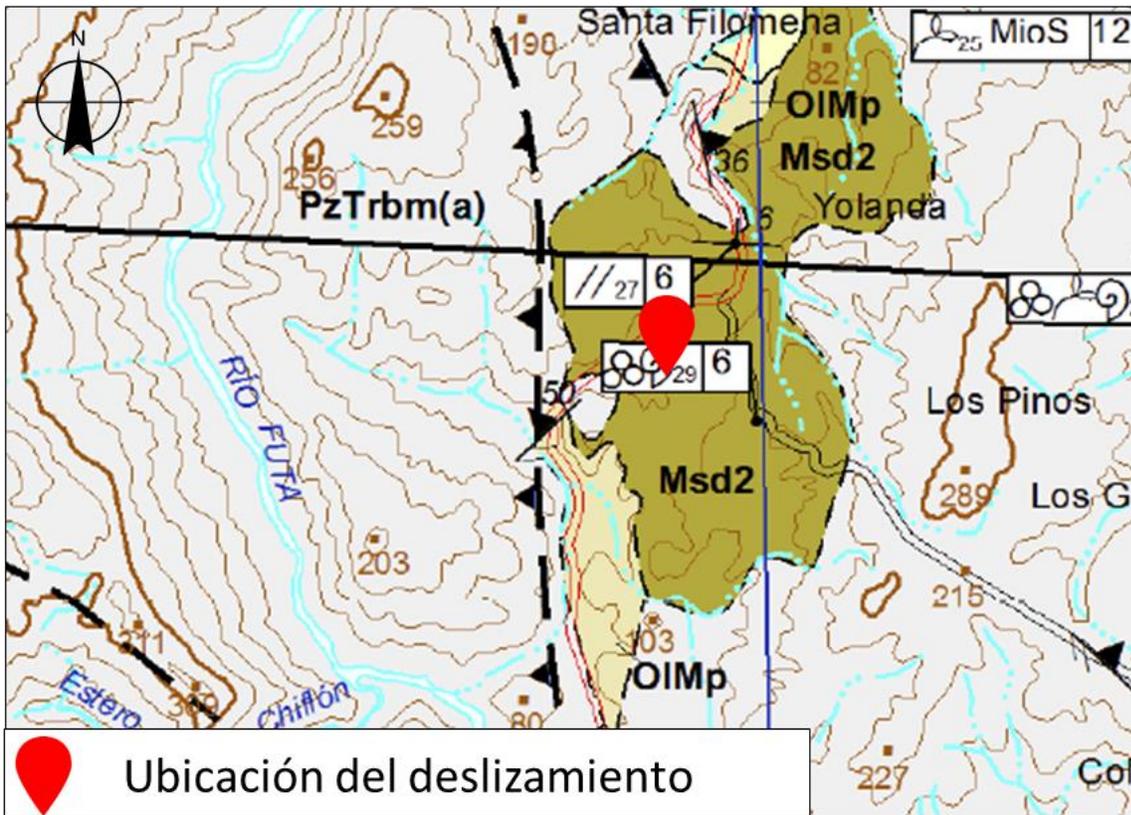
Según el mapa geológico “Geología del Área Valdivia-Corral” (Mella *et al.*, 2012), el proyecto Relleno Sanitario Morrompulli se emplaza sobre rocas de la Formación Santo Domingo (Msd2, Fig. 2), las cuales están constituidas por “areniscas finas a muy finas, limolitas y arcillolitas cristalino-líticas micáceas, con horizontes fosilíferos, de color gris oscuro a negro (frescas) o gris verdoso a pardo claro (meteorizadas). Los clastos están compuestos por fragmentos líticos y cristales de cuarzo de origen metamórfico. Presentan una estratificación fina decimétrica horizontal plana. Localmente, se observa laminación cruzada y ondulitas, interpretadas como ambientes de baja energía...” (Mella *et al.*, 2012). Bajo las rocas de la Formación Santo Domingo deberían aflorar rocas de los Estratos Pupunahue, que corresponden a conglomerados, areniscas gruesas a conglomerádicas, areniscas finas micáceas y limolitas. Estas rocas, a su vez, se encuentran sobre rocas cristalinas del Complejo Metamórfico Bahía Mansa.

FIG. 2. Geología local en torno al proyecto Relleno Sanitario Morrompulli. (Modificado de Mella *et al.*, 2012). OIMp, Estratos Pupunahue; Msd2, Formación Santo Domingo, miembro medio; PzTrbm(a), Complejo Metamórfico Bahía Mansa, Esquistos pelíticos y semipelíticos de cuarzo-muscovita-albita-clorita.

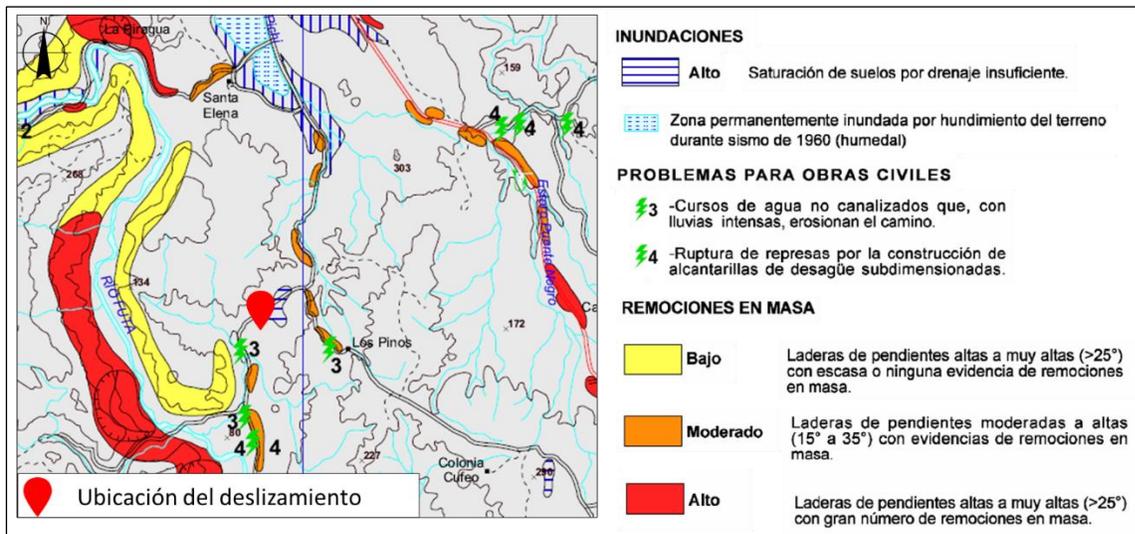
Según el mapa de peligros geológicos y problemas para las obras civiles, de la Geología Para el Ordenamiento Territorial: área Valdivia-Corral (Arenas *et al.*, 2005), el sector donde se emplaza el proyecto colinda con zonas que presentan suelos con drenaje insuficiente y con alta saturación, problemas de erosión por crecidas de cursos de agua no canalizados y ruptura de represas por alcantarillas subdimensionadas. Además, en sus alrededores se identificaron zonas con peligro medio y bajo de remociones en masa (Fig. 3).

FIG. 3. Peligros geológicos y problemas para las obras civiles. (Modificado de Arenas *et al.*, 2005).

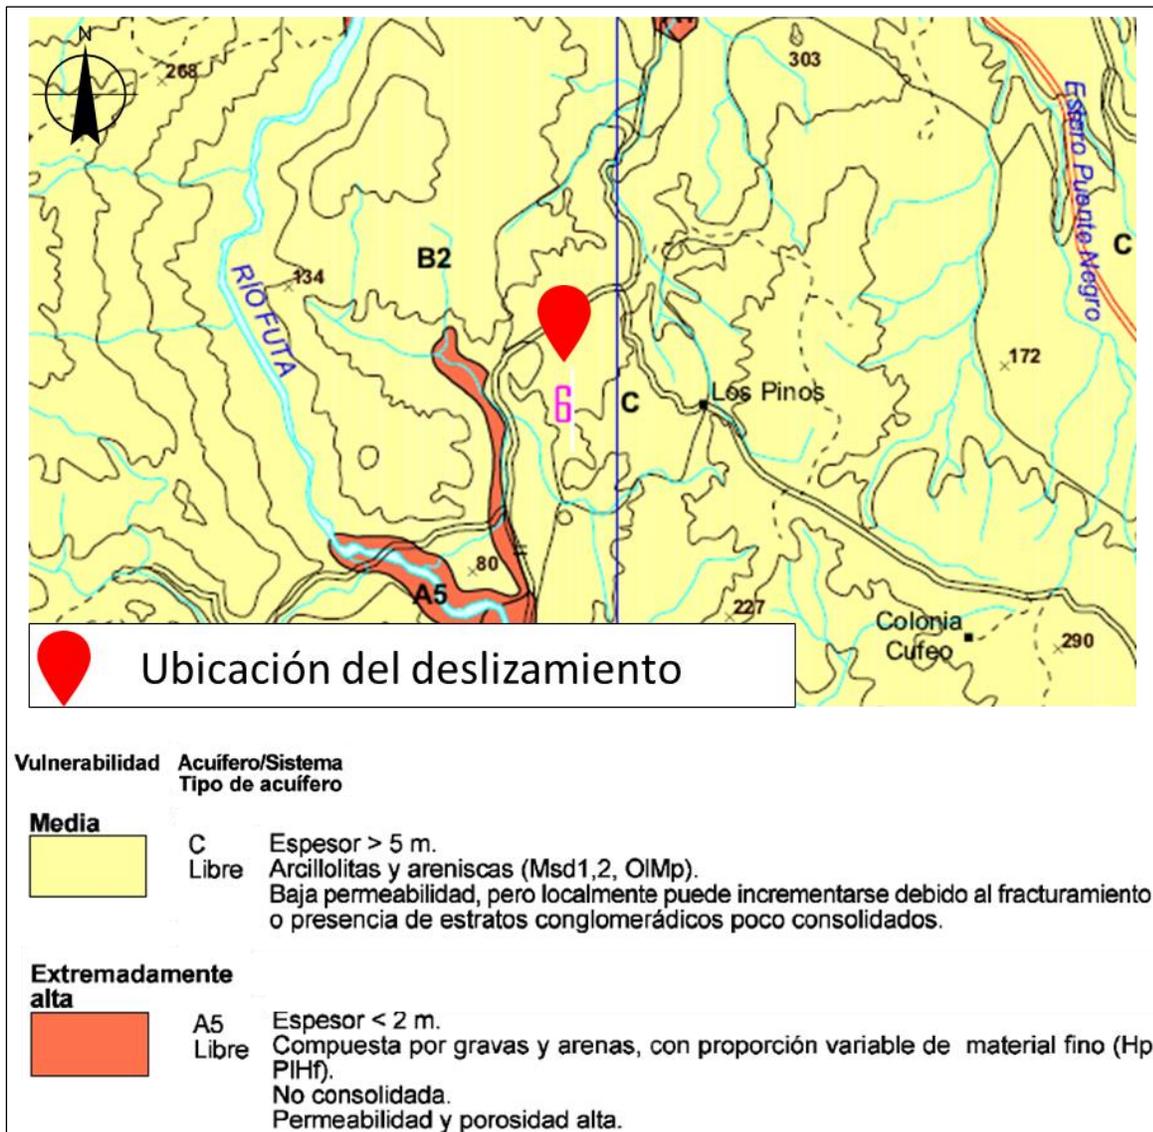
Según el mapa de vulnerabilidad de acuíferos y posibles fuentes contaminantes, de la Geología Para el Ordenamiento Territorial: área Valdivia-Corral (Arenas *et al.*, 2005), el sector donde se emplaza el proyecto corresponde a un acuífero de vulnerabilidad media, tipo “C”, libre y de baja permeabilidad, además, inmediatamente al oeste existe un acuífero de vulnerabilidad alta tipo A5, libre y de permeabilidad alta (Fig. 4).

FIG. 4. Vulnerabilidad de acuíferos y posibles fuentes contaminantes. (Modificado de Arenas *et al.*, 2005).
